Chapitre 24

Renforcement de la protection des sites en bordure d'estuaire ou de rivière

Inondation de la centrale nucléaire du Blayais et obstruction d'une prise d'eau à la centrale nucléaire de Cruas-Meysse

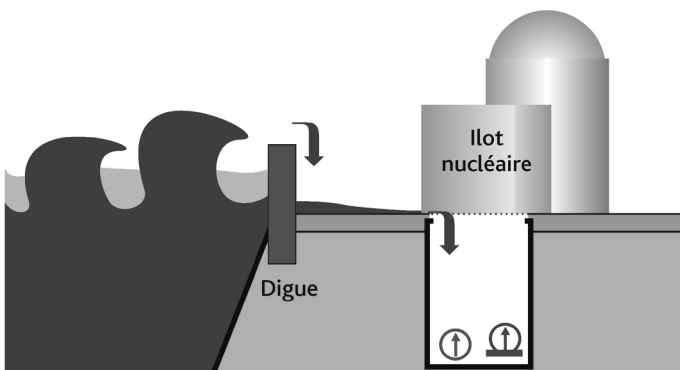
L'eau s'est infiltrée dans des caniveaux, inondant les sous-sols des bâtiments administratifs et du bâtiment des auxiliaires généraux. L'eau s'est ensuite propagée dans les locaux des réacteurs n° 1 et n° 2 au travers de portes et de trémies, atteignant les sous-sols des bâtiments électriques, les galeries de liaison avec la station de pompage, les sous-sols des bâtiments périphériques et ceux des bâtiments du combustible (représentation très schématique sur la figure 24.1).

Figure 24.1. Représentation schématique de l'inondation de la centrale nucléaire du Blayais en décembre 1999. IRSN.

Lors de la tempête de fin décembre 1999, des paquets d'eau ont submergé la plateforme de la centrale, avec des entrées notamment sur le côté nord-ouest de la digue. Lors du passage des paquets d'eau, les enrochements de la digue ont été déplacés, entraînant un arasement de la digue sur sa partie donnant sur la Gironde. La hauteur d'eau sur le site a atteint environ 30 cm dans l'angle nord-ouest du site.

L'eau s'est écoulée préférentiellement dans la galerie générale du site par des trous de manutention des plaques surmontant cette galerie ainsi que par les espaces libres au niveau de tôles déformées. Cette galerie générale, située à l'extérieur des bâtiments, les encercle presque complètement. Le débit d'eau qui a pénétré dans cette galerie sous une hauteur d'eau de 30 cm a pu être estimé compris entre 20 000 et 40 000 m³/h. Cette valeur a été corroborée par l'estimation du volume d'eau pompée dans les locaux (environ 90 000 m³ d'eau ont été rejetés entre le 27 décembre 1999 et le 1^{er} janvier 2000) et par le fait que la présence d'eau sur le site a été constatée durant environ 2 heures.

Bien entendu, la priorité a été de mettre en place des dispositions appropriées sur le site du Blayais pour en garantir la protection: révision du niveau d'eau à prendre en compte pour le dimensionnement des digues (en intégrant le phénomène de houle), rehausse de la digue existante, mise en place d'enrochements, amélioration du système d'alerte, inspection des installations, réparation des équipements endommagés...

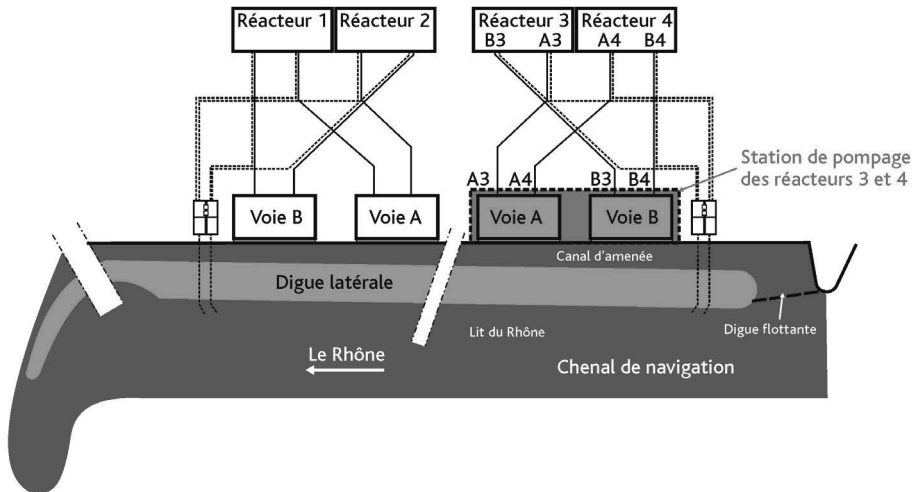
Du fait d'une augmentation de débit d'eau du Rhône, une masse exceptionnelle de débris végétaux, accumulés les mois précédents dans le lit et sur les berges du fleuve, a obstrué, dans la nuit du 1^{er} au 2 décembre 2009, l'entrée de la station de pompage des réacteurs n° 3 et n° 4 de la centrale nucléaire de Cruas-Meysse. Le colmatage des grilles de préfiltration par les végétaux a conduit à une baisse du niveau d'eau dans la station de pompage. L'apparition de l'alarme de débit bas dans la voie en service (voie A) du circuit SEC utilisé pour le refroidissement des systèmes importants pour la sûreté⁶⁷² du réacteur n° 4 (liaison repérée A4 sur la figure 24.2) a conduit l'exploitant à appliquer les procédures prévues pour ce type de situation. Il a procédé à l'arrêt automatique du réacteur n° 4 et au basculement du refroidissement des systèmes importants pour la sûreté sur la voie B (repère B4). Mais, à la suite de ce basculement, l'exploitant a constaté que la voie B n'était pas non plus opérationnelle du fait du colmatage de la prise d'eau.

Il s'agissait donc d'une perte simultanée des deux voies de refroidissement des systèmes importants pour la sûreté d'un réacteur, donc d'une perte totale de la source froide.

Figure 24.2. Configuration des voies A et B des circuits SEC à la centrale nucléaire de Cruas-Meysses. IRSN.

et du combustible comme source froide de secours. Dans le même temps, l'exploitant a nettoyé les dispositifs de filtration de la station de pompage et les échangeurs de refroidissement SEC/RR1. Ces nettoyages ont permis de retrouver la disponibilité des deux voies de refroidissement des systèmes importants pour la sûreté en tout début de matinée le 2 décembre 2009.

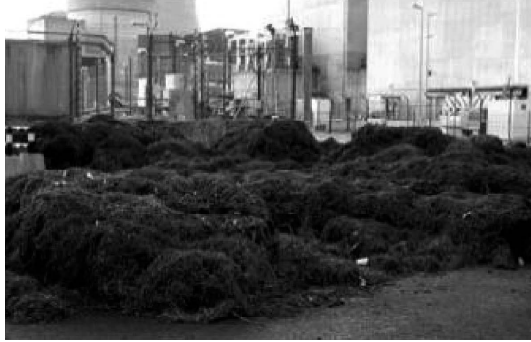
L'obstruction de l'entrée des stations de pompage a été provoquée par une plante aquatique appelée élodée de Nuttall (voir la figure 24.3). Cette plante, originaire d'Amérique du Nord, est apparue au début des années 1980 dans les lacs suisses, puis dans le Rhône à partir des années 1990. Elle est constituée de tiges extrêmement longues et fines (jusqu'à 3 m de longueur), pourvues de petites feuilles. En raison de la hausse de débit du Rhône, l'exploitant du barrage hydraulique situé en amont de la

centrale nucléaire de Cruas-Meyssse avait procédé à une dérivation du débit du canal est dans la branche ouest (lit naturel) où se trouve la centrale. Cette action a entraîné le charriage d'une masse importante de débris de cette plante accumulés depuis plusieurs mois dans le lit et sur les berges du Rhône.

Figure 24.3. Amas de plantes à l'origine du colmatage survenu à la centrale de Cruas-Meyssse au début du mois de décembre 2009. EDF.

Face à une situation de colmatage potentiellement récurrente, la démarche de sûreté serait de pouvoir assurer en toutes circonstances le repli et le maintien des réacteurs dans un état sûr, donc la pérennité de l'alimentation des pompes du circuit SEC. Il est apparu nécessaire de renforcer les dispositions de prévention alors en place, au niveau de la prise d'eau et des stations de pompage, par des systèmes d'alerte et de détection, ainsi que de protection. En effet, des insuffisances ou des faiblesses dans la conception de la station de pompage ont été relevées: absence d'une mesure du niveau d'eau à l'aspiration des pompes SEC (qui aurait permis de détecter sa baisse significative), pas de déclenchement préventif des pompes de refroidissement du circuit secondaire prévu dans les configurations de colmatage, dégrilleurs conçus pour le nettoyage des grilles de préfiltration en situation normale d'exploitation devenus inefficaces par l'arrivée massive de colmatants avec un plein débit de pompage.
