**Avis IRSN N°** 2016-00153

**Objet :** REP - Centrale nucléaire de Belleville - INB n° 128  
Réacteur n° 2 - Programme des travaux et contrôles prévus lors de l'arrêt pour rechargement de 2016 (VP n° 20).

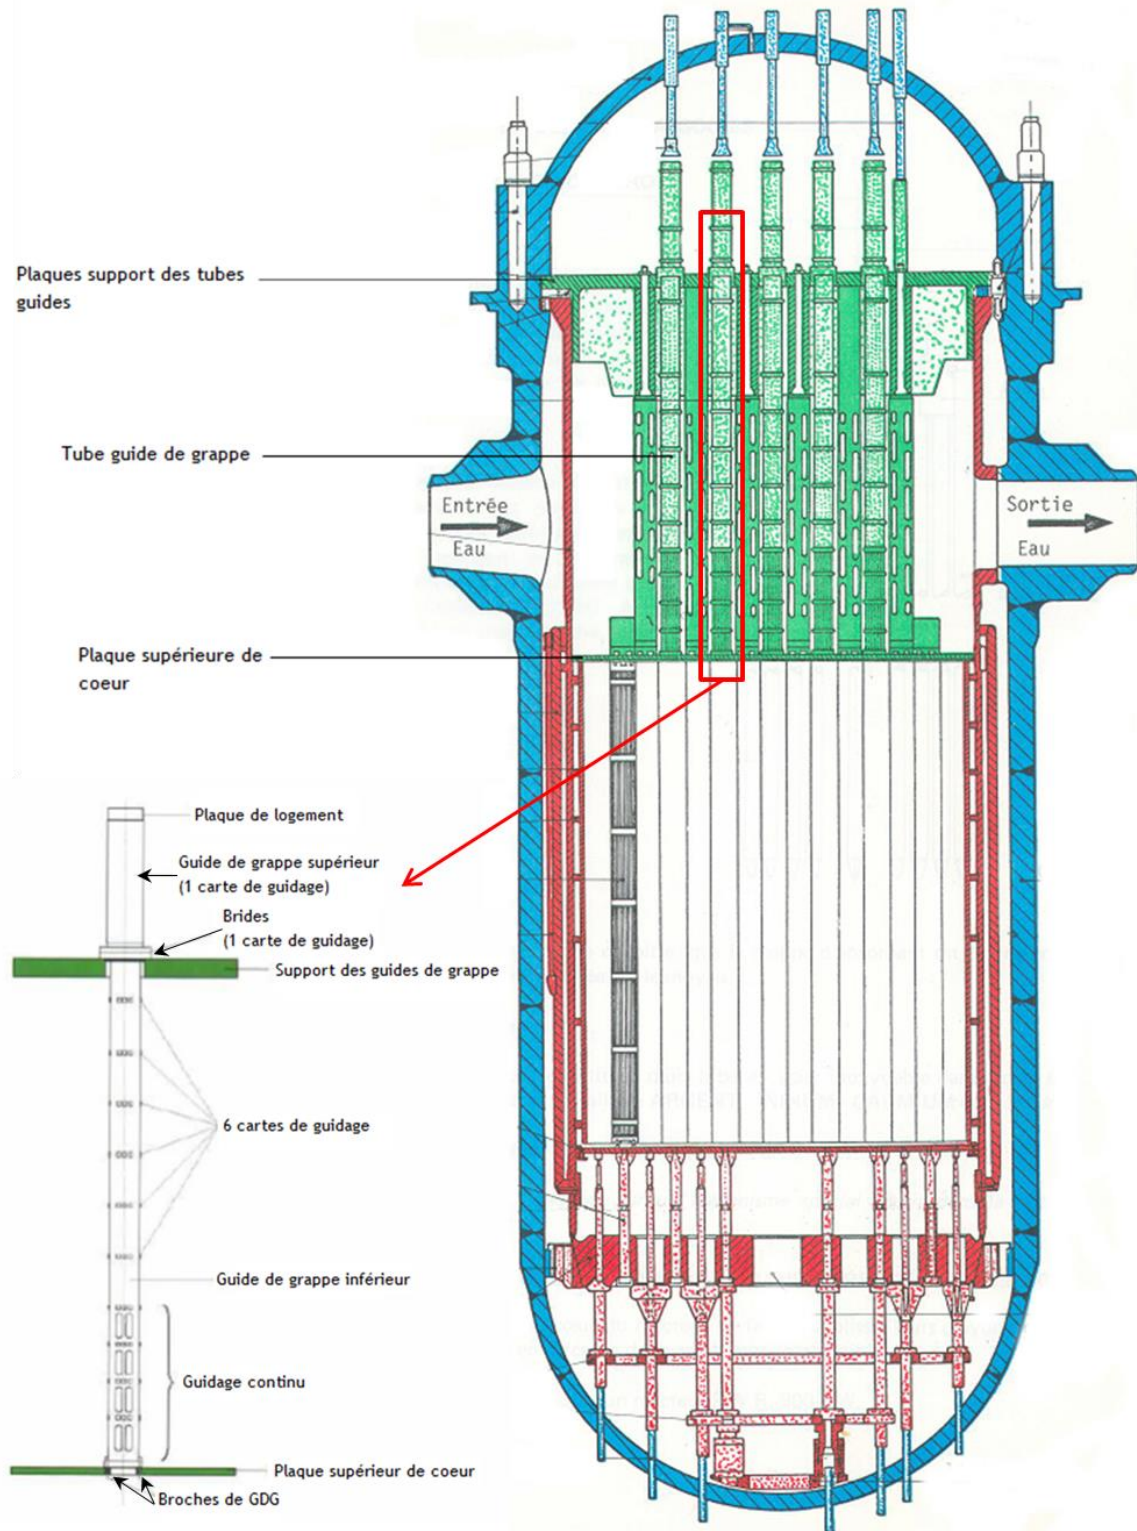
Lors de la visite partielle de 2014 du réacteur n° 4 de la centrale nucléaire de Cruas, les contrôles par ultrasons des broches de Guide de grappe (GDG) ont montré que deux broches sur deux guides de grappe différents étaient fissurées au niveau de la collerette (cf. Figure 1 en annexe). Selon EDF, l'origine des dégradations observées est la Corrosion sous contrainte (CSC). Lors de la 3<sup>e</sup> visite

décennale du réacteur en 2016, l'ensemble des broches a été à nouveau contrôlé par ultrasons et les résultats sont conformes à ceux réalisés précédemment, hormis une nouvelle broche détectée fissurée sur un autre GDG, ce qui porte à trois le nombre de broches défectueuses.

Figure 1 : Implantation des guides de grappe et de leurs broches

L'IRSN recommande qu'en cas de découverte de deux broches fissurées de type AD3 sur un même guide de grappe lors du contrôle prévu sur cet arrêt, EDF procède à leur remplacement avant le redémarrage du réacteur n° 2 de la centrale nucléaire de Belleville.

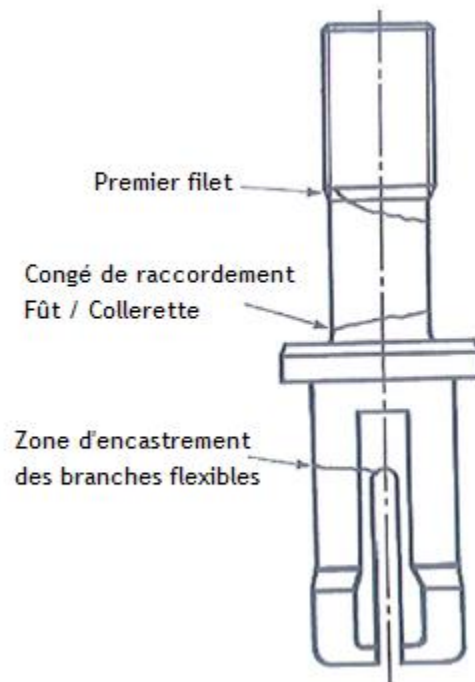
À la suite de la découverte de la dégradation de certaines broches par CSC au niveau des collerettes et des deux lamelles de la pince depuis les années 1980 (cf. Figure 2 en annexe), la conception des broches a évolué. Actuellement, le parc électronucléaire français est équipé de broches de 3<sup>e</sup> génération (types AD3 et W3), de 4<sup>e</sup> génération (type AD4 et AD4R) et de 5<sup>e</sup> génération (type NG89).

Du point de vue de la sûreté, la rupture de deux broches d'un même GDG, en situation accidentelle, pourrait conduire à un désalignement empêchant la chute des grappes de commande. De plus, la fissuration des broches conduisant à la rupture de la pièce, notamment au niveau des lamelles, pourrait produire des débris qui constitueraient des corps migrants risquant de bloquer une ou plusieurs grappes de commande [3].

Figure 2 : Configurations de fissuration possibles (toutes générations de broche)
