Note d'information

Situation des réacteurs nucléaires au Japon suite au séisme majeur survenu le 11 mars 2011 (13 mars 2011 - Point à 7h)

Fukushima I (Daiichi)

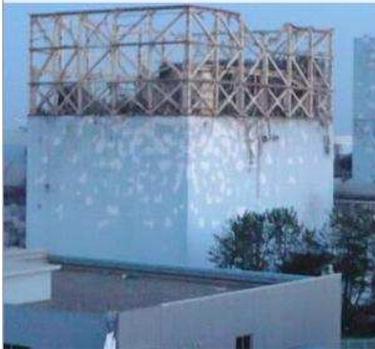
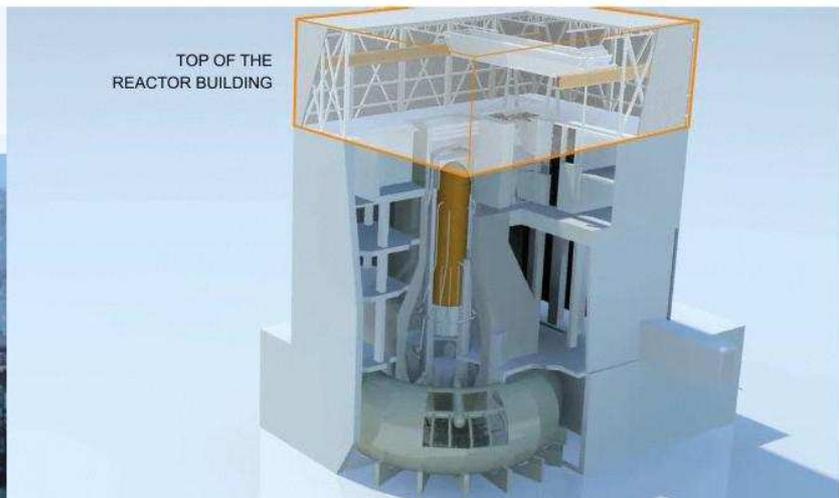
Pièce jointe n° 1 : état du bâtiment du réacteur n° 1 de la centrale de Fukushima I (Daiichi)

L'exploitant TEPCO a confirmé la fusion partielle du cœur et l'interprétation de l'explosion de la partie supérieure du bâtiment réacteur (voir pièce jointe n°1 et note d'information du 12 mars 2011 20 h.) : la fusion du cœur du réacteur a entraîné l'oxydation des gaines du combustible et un relâchement d'hydrogène vers l'enclenche de confinement. Lors de l'opération de dépressurisation de l'enclenche de confinement, cet hydrogène s'est trouvé mêlé à l'air du bâtiment réacteur, ce qui a entraîné une combustion. Cette situation s'est accompagnée d'un relâchement significatif que l'IRSN ne peut estimer faute de mesures dans l'environnement. Néanmoins, l'orientation du vent vers l'océan a certainement limité fortement l'impact de ces rejets.

Les autorités japonaises ont confirmé que l'enclenche de confinement n'a pas été endommagée par cette explosion.

Saturday's explosion destroyed the roof and part of the walls of the secondary containment building. Engineers flooded the reactor with seawater to keep the fuel rods inside it from melting and releasing radioactive material.

Les autorités japonaises ont ensuite annoncé que de l'eau de mer enrichie en bore était dorénavant injectée dans l'enclenche de confinement. D'après les informations obtenues par l'ambassade de France, l'injection se fait dans la cuve, avec un débit de 30 t/h, qui serait largement suffisant pour évacuer la puissance résiduelle. On peut supposer que l'excédent d'eau permet de remplir l'enclenche de confinement, ce qui permettra un refroidissement externe de la cuve.
