## Note d'information

### Situation des réacteurs nucléaires au Japon suite au séisme majeur survenu le 11 mars 2011

#### Point de situation du 19 mars 2011 à 06 heures

##### Centrale de Fukushima I (Daiichi)

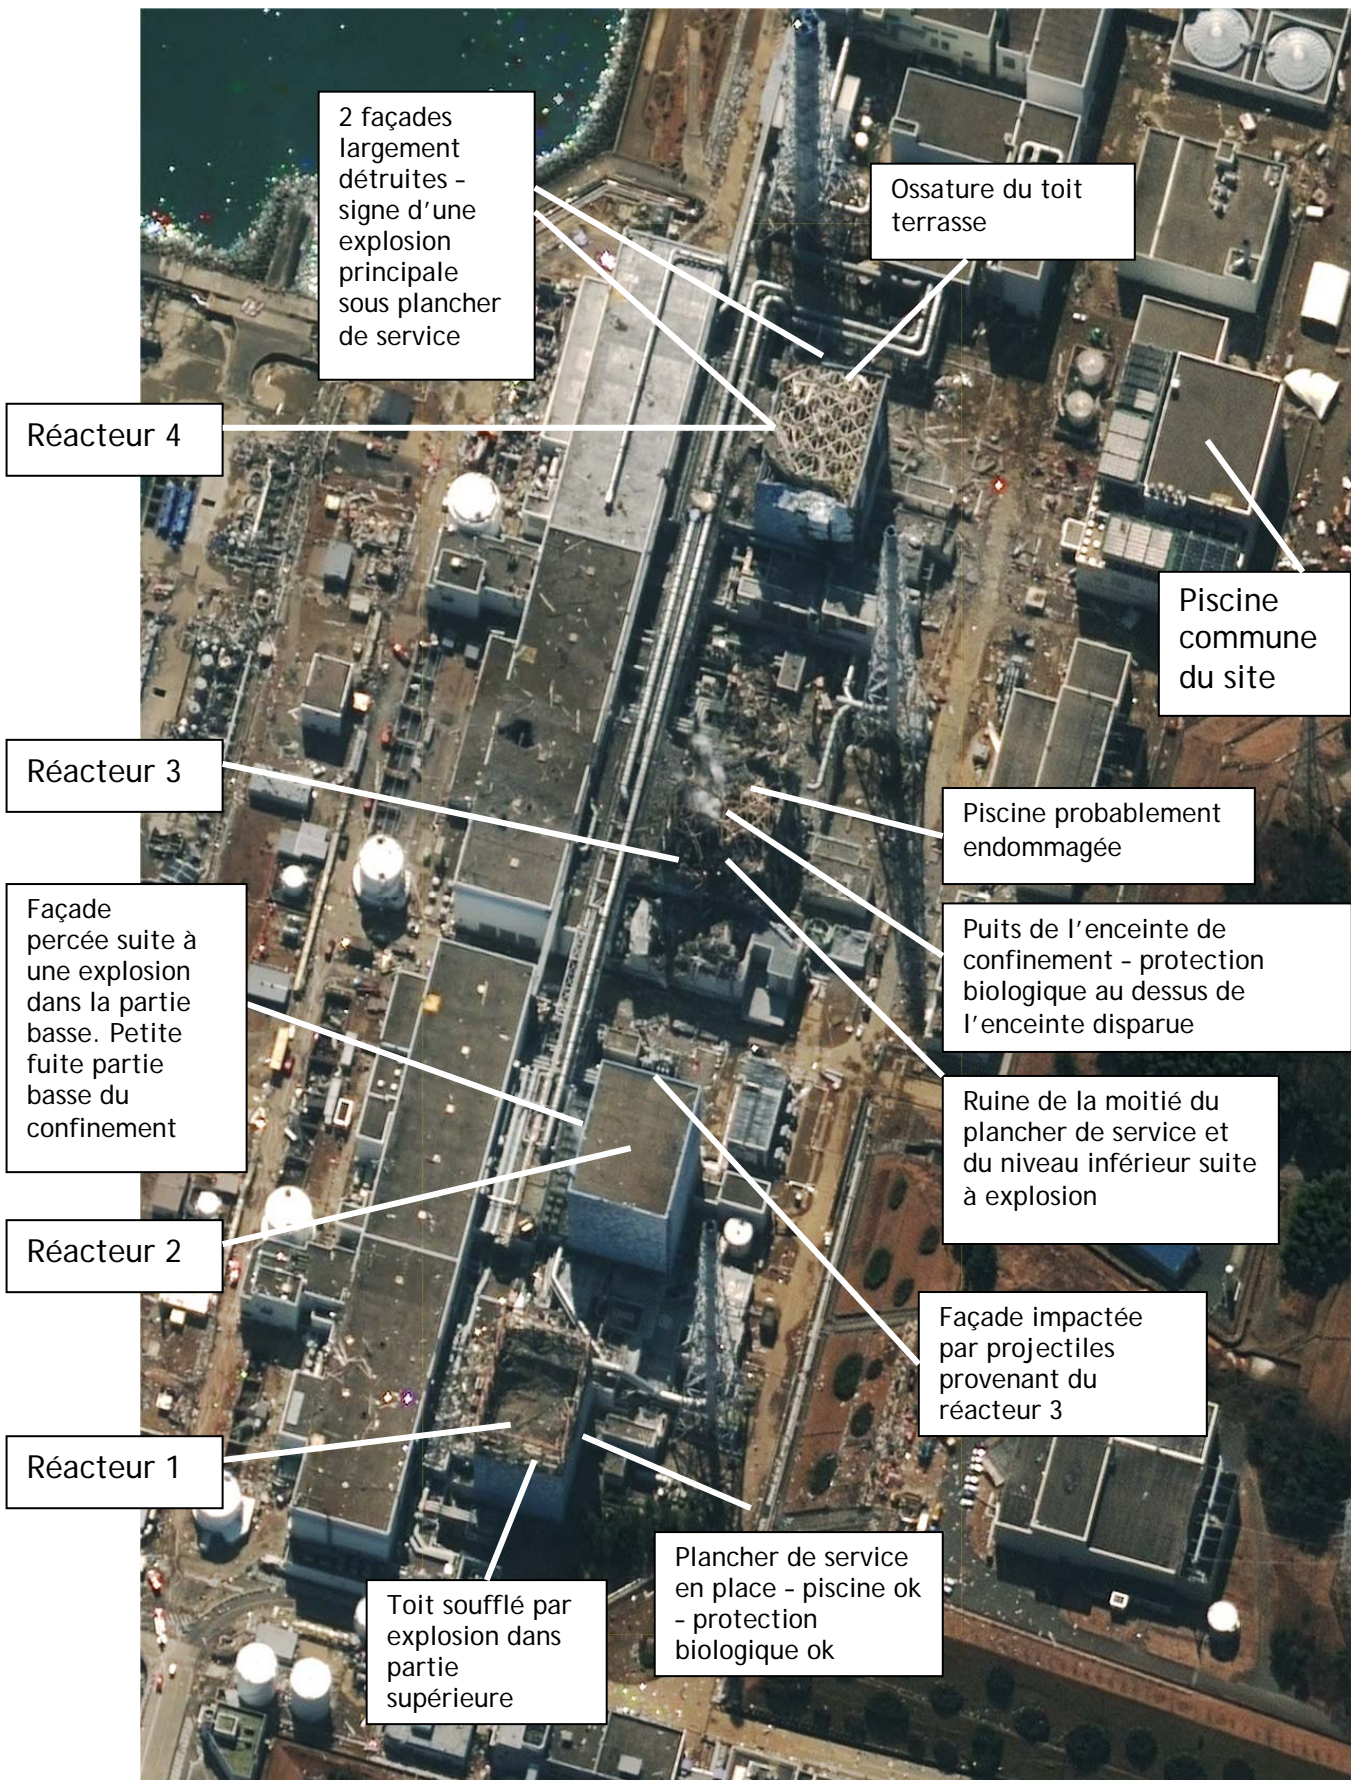
## ANNEXE

Le document en annexe résume l'état des bâtiments sur le site.
