**Accident nucléaire de Fukushima Dai-ichi**  
**Réacteur 4**  
**Evacuation du combustible présent dans la piscine  
d'entreposage**

*Ce document est basé sur les informations rendues publiques sur la situation de la centrale de Fukushima Dai-ichi.*

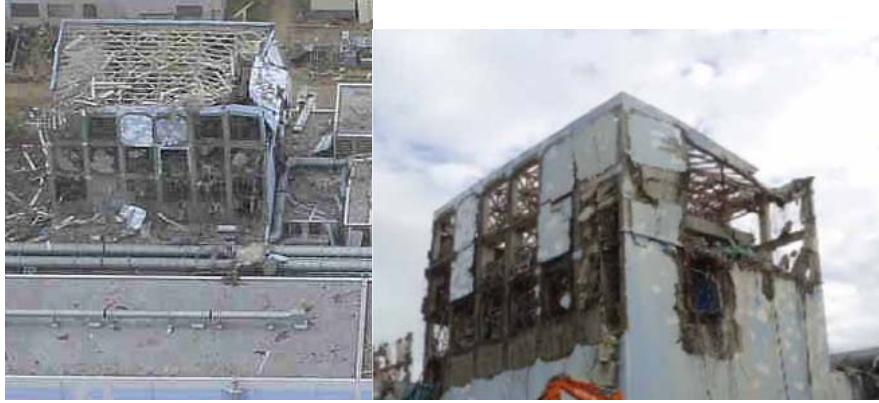
Ils ont par contre été à l'origine de la fusion du cœur de 3 autres réacteurs. L'hydrogène ainsi produit, en se propageant du bâtiment du réacteur 3 vers celui du réacteur 4 par des tuyauteries de liaison, a provoqué une explosion dans le bâtiment du réacteur 4. Les structures supérieures de ce bâtiment ont été fortement endommagées et divers gravats sont tombés dans la piscine. L'état général du bâtiment a conduit TEPCO à renforcer la structure sous la piscine pour améliorer son comportement en cas de nouveaux événements sismiques. Ces travaux ont été terminés en fin juillet 2011.

Source TEPCO - Vues avant le début des travaux depuis l'est (mars 2011 - à gauche) et depuis le sud-ouest (septembre 2011 - à droite)

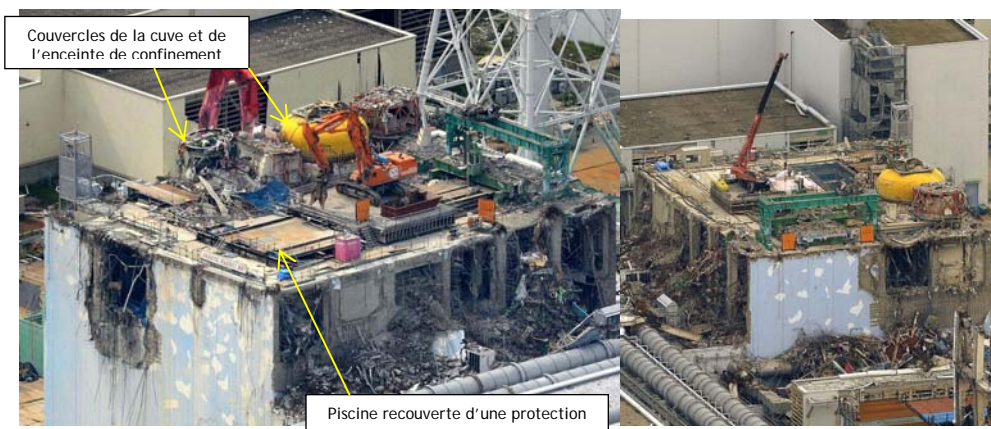
Source TEPCO - Vues après retrait des principales structures supérieures endommagées depuis le sud-est (à gauche) et depuis le nord-est (à droite) - Eté 2012

- l'enlèvement des structures endommagées et des débris accumulés au 5<sup>ème</sup> niveau du bâtiment du réacteur 4. Ces actions ont été terminées en décembre 2012.

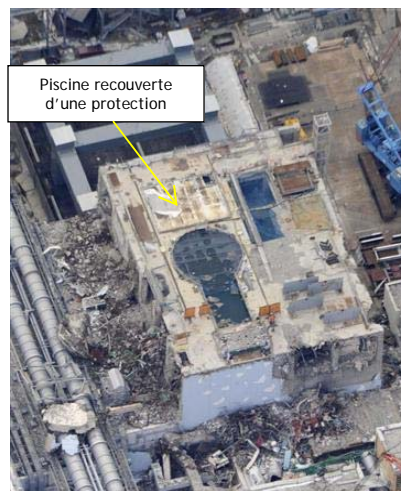
Source TEPCO - Vue depuis le nord-est après retrait de l'ensemble des structures supérieures endommagées et des gros débris (début 2013)

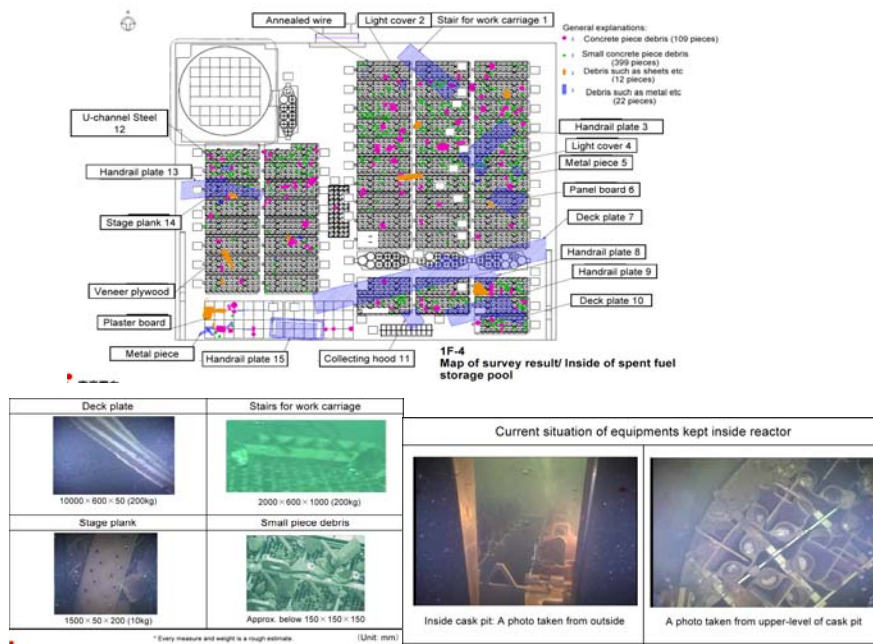
- le retrait des débris visibles, tombés dans la piscine suite à l'explosion qui a affecté le bâtiment du réacteur.

En août 2013, TEPCO présentait une cartographie et des photos de ces débris (cf. ci-dessous).

Ces débris ont été retirés entre fin août 2013 et novembre 2013.

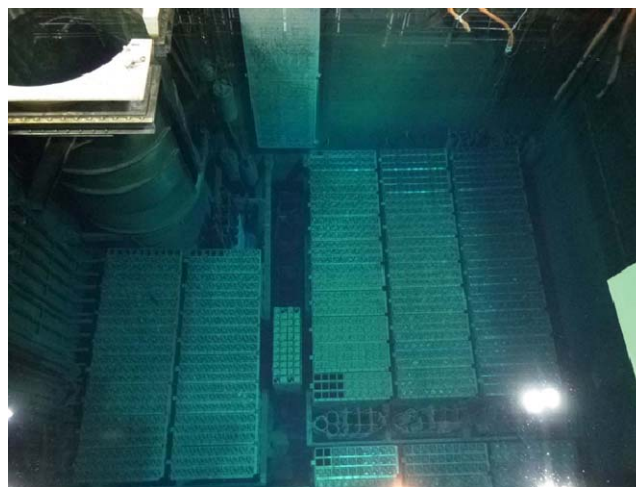
Source TEPCO - Piscine du réacteur 4 après retrait des débris
