Avis IRSN/2017-00024

Objet : Transport - Évènement relatif à la perte d'une oreille de levage d'un cylindre 48Y - Analyse de l'origine de l'évènement

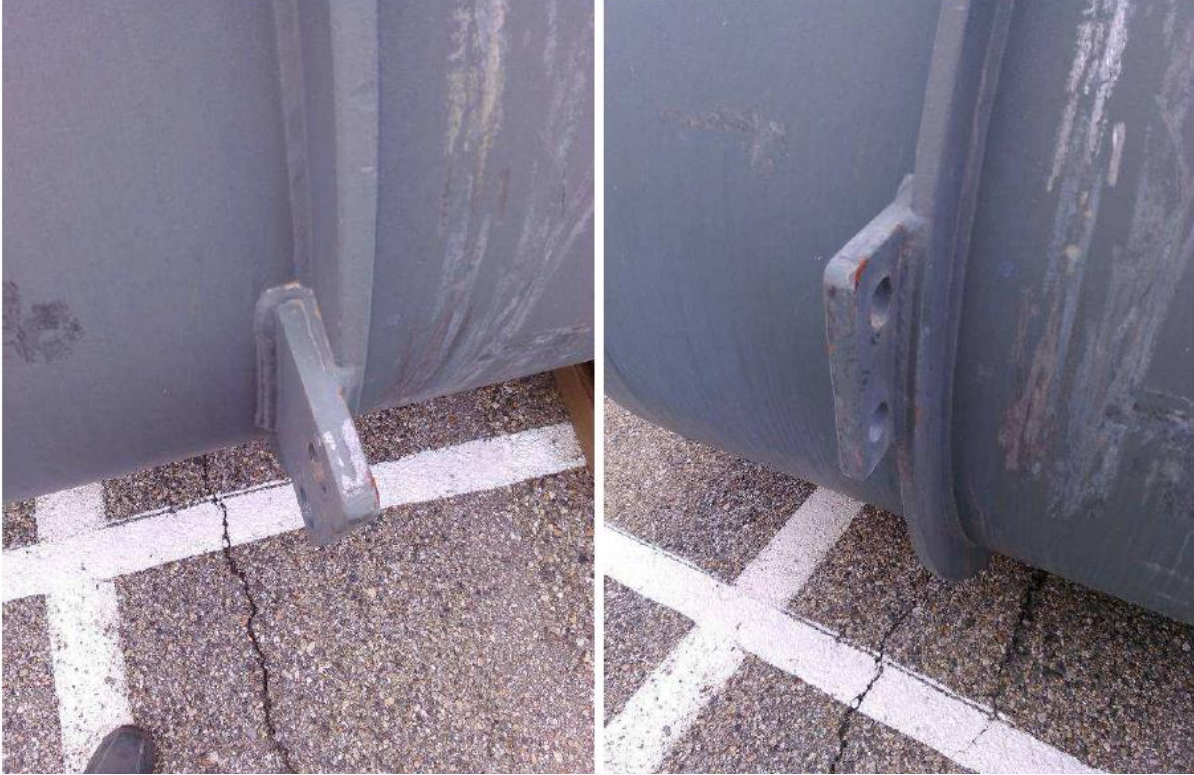
Des investigations ont montré que la soudure d'angle qui assure la liaison entre, d'une part l'oreille, d'autre part l'anneau raidisseur du cylindre et sa virole a rompu. Dans l'attente de l'analyse approfondie de cet évènement, la société AREVA NC a mis en place une procédure de contrôle des cylindres 48Y exploités, incluant un examen des soudures des oreilles de levage par magnétoscopie, ainsi qu'une essai de tenue mécanique de ces oreilles (épreuve de tirage hydraulique) suivi d'un nouvel examen des soudures par magnétoscopie. À ce jour, environ 60 % des cylindres du parc de la société AREVA NC ont été contrôlés. Il n'y a pas eu de cas d'arrachement d'oreille lors de l'épreuve de tirage hydraulique. Toutefois, pour environ 40 % des cylindres inspectés, les magnétoscopies, réalisées avant ou après l'épreuve hydraulique, ont révélé des singularités. Ceci a conduit la société AREVA NC à poursuivre son analyse pour les cylindres concernés, en vue d'évaluer les conséquences potentielles de ces singularités et de définir les suites à donner (requalification du cylindre, réparation ou rebutage). La société AREVA NC considère utilisable le reste des cylindres (60% des cylindres contrôlés).

Par contre, les analyses ont mis en évidence la présence de particules riches en oxygène (oxydes) et en nickel dans la zone de mélange entre la soudure et l'oreille de levage. Ceci est vraisemblablement lié à des défauts de préparation des surfaces avant soudure. En outre, l'analyse du faciès de rupture de la soudure de l'oreille met en évidence des manques de fusion des métaux dans l'ensemble du cordon de soudure.

Aussi, la société AREVA NC conclut que l'origine vraisemblable de l'évènement est un choc sur l'oreille de levage, lors des manœuvres de préhension du cylindre 48Y, combiné à un défaut de soudage de cette oreille, de type manque de fusion, sur les bords. Ce défaut résulte selon la société AREVA NC d'une mauvaise exécution de cette soudure.

Figure 1: Oreille soudée sur un cylindre 48Y

L'IRSN recommande de maintenir, pour les cylindres non encore contrôlés, un contrôle des soudures d'oreilles par magnétoscopie avant toute utilisation pour un transport.
