Sûreté des laboratoires, usines,
installations en démantèlement et
installations de traitement,
d'entreposage ou de stockage de
déchets

Enseignements tirés des
événements déclarés en
2009 et 2010

Rapport IRSN/DSU n°248

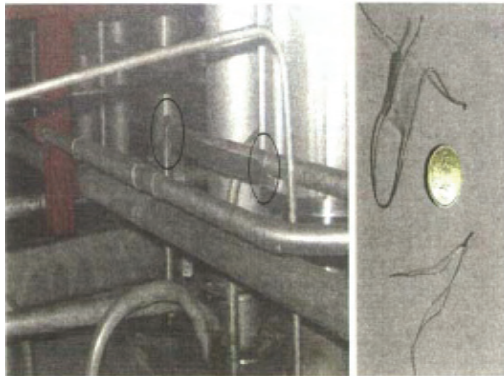
L'atelier MAU fait partie de la première usine de traitement de combustibles irradiés UP2 400 de l'établissement AREVA NC de La Hague. L'usine UP2-400 est en phase de cessation définitive d'exploitation depuis la fin de l'année 2003. La fonction industrielle de l'atelier MAU consistait à séparer l'uranium et le plutonium contenus dans une solution d'acide nitrique, puis à purifier l'uranium. Le plutonium sortant en phase aqueuse était envoyé à l'atelier MAPu de cette même usine.

Zone d'intervention et fils métalliques

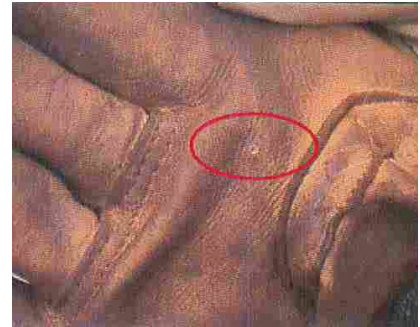
Au cours d'une opération d'inventaire, un opérateur équipé de plusieurs paires de gants, notamment de gants en cuir, s'est piqué avec un fil métallique contaminé. La dose efficace engagée a été estimée supérieure à 20 mSv. Cet événement, lié notamment à un manque de respect des procédures de travail par l'opérateur, a montré que les gants en cuir peuvent s'avérer insuffisants pour empêcher des piqûres avec des objets de petit diamètre (voir photographie ci-contre).

Gant percé lors de l'incident du 14 juin 2010

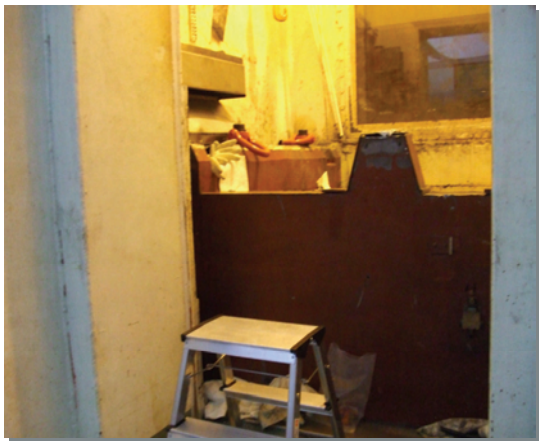
EVENEMENT SURVENU LE 28 AVRIL 2010 SURVENU DANS L'INSTALLATION LAMA DU CENTRE CEA DE GRENOBLE

Vue de l'enceinte THA n°2 depuis la porte en zone arrière

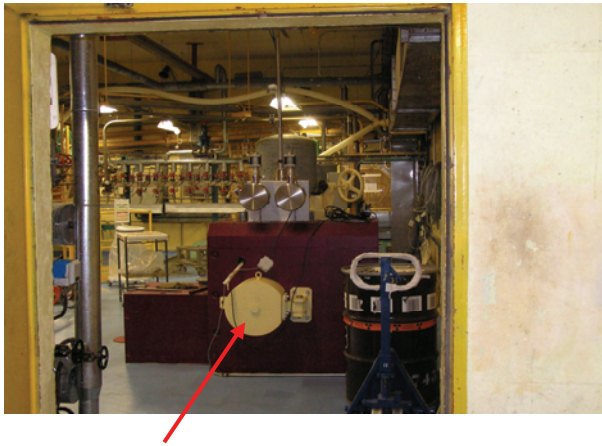
Le 23 juillet 2009, l'exploitant avait programmé l'acidification de 30 m³ de solutions carbonatées par le transfert dans une cuve, de 5 lots ou « batchs » successifs. Au quatrième « batch », un dégagement brutal de gaz carbonique a provoqué une montée de la pression dans la cuve entraînant, par un phénomène d'« air lift » (entraînement de la solution par un gaz sous pression), l'éjection d'environ 900 litres de solution hors de cette cuve.

Vue de la cellule dans laquelle débouche le puits de corrosion

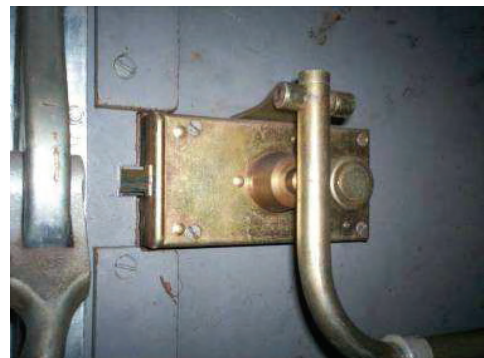
Des investigations qu'il a réalisées, l'exploitant a conclu que, lors de la fermeture de la porte d'accès à 21h03, bien que celle-ci ait été vue « fermée » par les contacteurs de fin de course, elle n'était pas « verrouillée », le pêne de la serrure n'étant vraisemblablement pas engagé derrière le contre-vantail de la porte. Dans son analyse, l'exploitant a déterminé qu'une sollicitation (*vibration, déplacement d'air...*) aurait alors pu entraîner un mouvement de la porte, détecté par les contacteurs de fin de course de cette porte, déclenchant alors l'arrêt du convoyeur et la descente des sources. Par ailleurs, l'exploitant a indiqué que les sources avaient atteint leur position de sûreté en 4 minutes.

Serrure de la porte métallique d'accès à la cellule d'ionisation
