LE POINT DE VUE DE L'IRSN SUR LA SURETE ET LA RADIOPROTECTION DU PARC ELECTRONUCLEAIRE FRANÇAIS EN 2008

RAPPORT DSR N° 316

DIRECTION DE LA SURETE DES REACTEURS

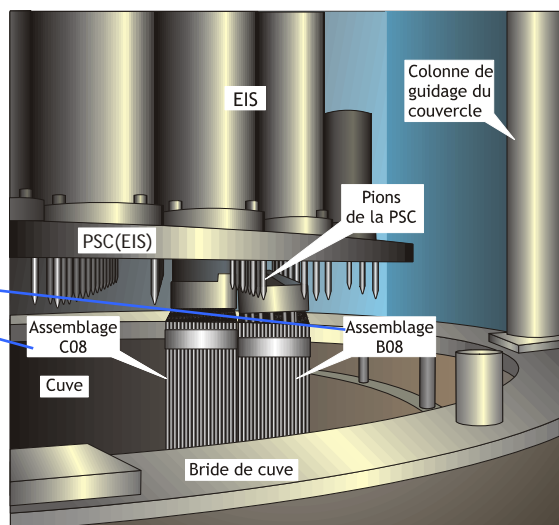
Le 8 septembre 2008, la levée des EIS du réacteur 2 de la centrale du Tricastin à l'aide du pont polaire est en cours de réalisation. Le haut du cœur du réacteur est recouvert de plus d'une dizaine de mètres d'eau pendant l'opération. La levée est stoppée lorsque la plaque supérieure du cœur se trouve environ 30 cm au dessus du plan de joint de la cuve, conformément aux procédures en vigueur qui demandent qu'une inspection télévisuelle soit réalisée avant la levée complète des équipements internes supérieurs. Cette inspection est effectuée pour vérifier l'absence d'accrochage de grappes de contrôle ou d'assemblage de combustible.

Assemblages combustibles accrochés aux EIS

Afin de ramener l'installation dans ses conditions normales d'exploitation, l'exploitant a été amené à mettre en œuvre des outillages spécifiques développés à cette occasion. La solution retenue a consisté à sécuriser dans un premier temps la position des deux assemblages pour éviter leur chute, puis à les désolidariser des EIS. Ensuite, les EIS ont été transférés sur leur stand situé dans l'autre compartiment de la piscine du bâtiment réacteur ; les deux assemblages ont ensuite été évacués, l'un après l'autre, jusqu'à la piscine du bâtiment du combustible. EDF a chargé un de ses fournisseurs habituels de développer les outillages nécessaires et d'effectuer l'intervention sur site.

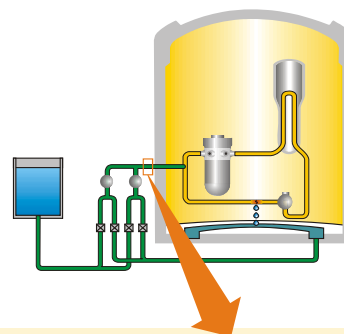
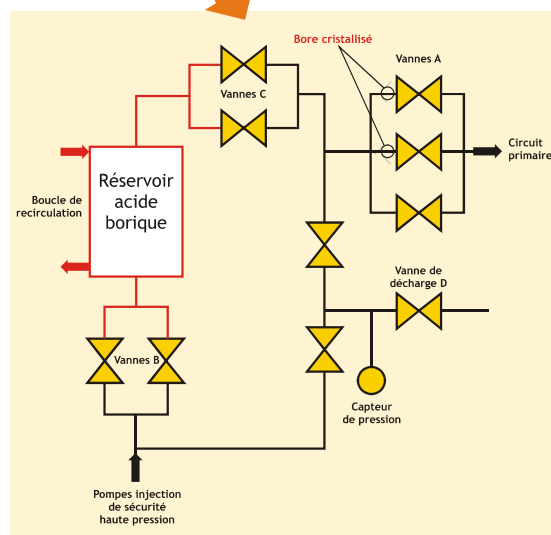
Schéma simplifié du circuit

L'exploitant mesure un débit d'injection de 60 m³/h au lieu des 100 m³/h attendus. Les investigations menées sur les composants du circuit susceptibles de réduire le débit, révèlent la présence de bore cristallisé au niveau de deux des trois vannes disposées sur les lignes d'injection de sécurité dans les branches froides du circuit primaire (vannes A de la figure ci-contre). Du bore cristallisé obstrue partiellement ces lignes, ce qui explique le manque de débit observé. L'origine de ce phénomène remonte en fait à mars 2008 ; elle est liée à la réparation d'une vanne motorisée située juste en amont du réservoir d'acide borique à 21 000 ppm (vanne B). Pour les besoins de la réparation, cette vanne est restée ouverte pendant plus d'une heure. Ainsi, le réservoir d'acide borique et la portion de circuit attenante jusqu'aux vannes d'isolement en aval (vannes C) ont été soumis durant cette période à la pression exercée par les pompes d'injection à haute pression, soit environ 170 bar. Il s'est alors produit, du fait du taux de fuite admis pour ces vannes, une montée en pression des lignes situées en aval, dans la portion de circuit située entre ces vannes et les vannes d'isolement des branches froides (vannes A). La pression du

circuit est surveillée pour détecter d'éventuelles fuites et, en cas de nécessité, la pression peut être réduite en ouvrant une vanne de décharge (vanne D) prévue à cet effet. Pour dépressuriser la ligne, l'exploitant a donc manœuvré cette vanne ; toutefois la consigne de conduite précisait que l'ouverture de cette vanne devait être brève et sa durée limitée au strict nécessaire à la dépressurisation. En maintenant cette vanne ouverte durant une heure, l'exploitant n'a pas suivi la consigne, favorisant ainsi le transfert d'acide borique à 21 000 ppm dans la portion de circuit comprise entre les vannes C et les vannes A. Celle-ci n'étant pas maintenue en température, des cristaux de bore s'y sont formés et, lors de l'injection du bore à 21 000 ppm cinq mois plus tard, le 9 août 2008, ces cristaux ont été poussés dans les lignes d'injection et se sont accumulés au niveau des vannes A dont la section de passage est significativement plus faible que celle du reste du circuit. L'une des trois vannes s'est débouchée sous l'effet de la pression, conduisant à l'établissement d'un débit de 60 m³/h ; les deux autres vannes sont restées obstruées.

Après l'incident, EDF a mis en œuvre de nouvelles dispositions, à savoir un renforcement des consignes d'exploitation, qu'accompagnent des actions de sensibilisation des opérateurs au risque de cristallisation du bore, ainsi qu'un nouveau critère plus exigeant en termes de fuite admissible des vannes en aval du réservoir d'acide borique. L'IRSN considère que cet incident constitue un événement précurseur. Il fait en effet apparaître qu'en dépit des contrôles et des essais périodiques réalisés pour démontrer la disponibilité des systèmes de sauvegarde, certains défauts latents peuvent échapper à la vigilance exercée par les opérateurs. La suppression de la cartouche d'acide borique à 21 000 ppm avait fait l'objet d'une étude de la part d'EDF à la fin des années 1980 ; cette étude n'a pas débouché sur une réalisation concrète car parallèlement, EDF a voulu améliorer les performances du combustible et a, de ce fait réduit les marges disponibles, dont celles associées au risque de crise d'ébullition, rendant par ailleurs indémontrable la possibilité d'un fonctionnement sans cartouche d'acide borique à 21 000 ppm.

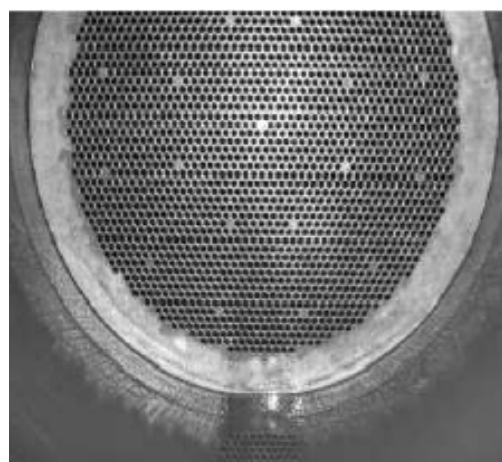
En novembre et décembre 2007, lors des essais de redémarrage après l'arrêt pour rechargement du réacteur n° 2, les débits d'eau brute traversant les deux échangeurs du système d'aspersion dans l'enceinte se sont avérés inférieurs aux valeurs spécifiées. Le débit requis avait néanmoins été retrouvé grâce à un rinçage des échangeurs. Par la suite, un nouvel écart de débit a été constaté lors d'un essai périodique, mais corrigé rapidement par un rinçage des échangeurs. Compte tenu de ces écarts répétés, l'IRSN a recommandé, début juin 2008, que l'exploitant procède, dès le premier arrêt programmé de chaque réacteur de la centrale de Fessenheim, au nettoyage du ru d'eau arrière de la station de pompage, ainsi que des échangeurs du système d'aspersion dans l'enceinte et des canalisations d'eau brute les alimentant. Il est à noter que la nécessité d'assurer l'alimentation en eau brute des systèmes ayant des fonctions de sûreté rend préférable la réalisation de ces travaux lorsque le réacteur est complètement déchargé.

Face avant de l'échangeur à tubes

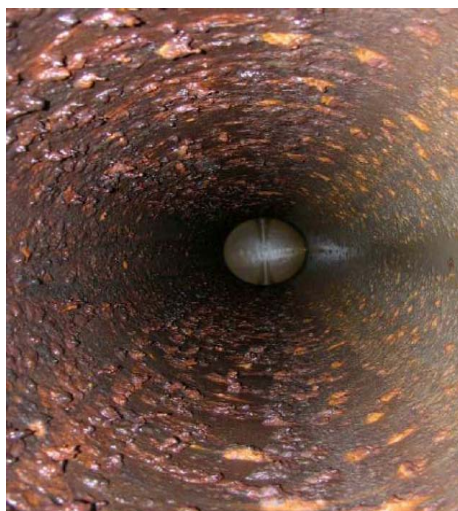
L'inspection du ru d'eau arrière de la station de pompage a mis en évidence un dépôt de boue, sur une longueur d'environ 13 m et une hauteur atteignant 2,5 m, situé du côté des tuyauteries alimentant les échangeurs du système d'aspersion dans l'enceinte. L'IRSN a alors estimé qu'en cas de sollicitation réelle du système d'aspersion dans l'enceinte, une partie de la boue présente dans le ru d'eau aurait pu être entraînée dans les échangeurs. Des transitoires hydrauliques, par exemple provoqués par l'arrêt des pompes de refroidissement du condenseur, auraient pu favoriser ce phénomène. De ce fait, il existait un risque non négligeable que les échangeurs ne puissent pas remplir leur mission en situation accidentelle. Leur défaillance aurait été provoquée par le bouchage des tubes des échangeurs, mais aussi par la perte de leur efficacité d'échange thermique du fait de dépôts de boue dans les tubes.

Corrosion sur les parois internes des tuyauteries d'eau brute

Par ailleurs, l'exploitant s'est engagé à poursuivre son analyse, en vue d'identifier l'ensemble des causes qui entraînent des réductions de débit, et d'engager les actions correctives les plus appropriées.

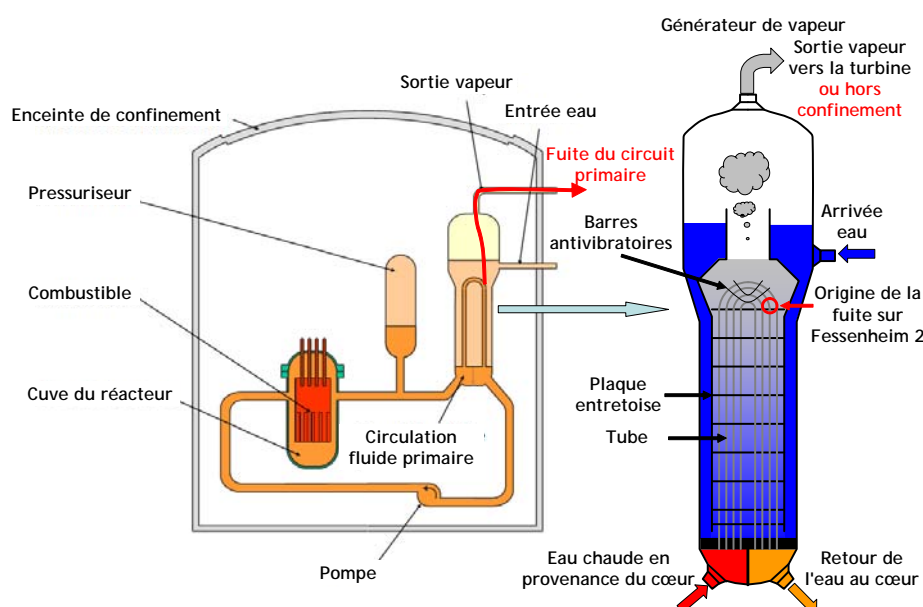
Figure 1 : Schéma simplifié du réacteur n°2 de la centrale de Fessenheim et origine de la fuite

Le 18 février 2008, le réacteur n°2 de la centrale de Fessenheim est en puissance lorsqu'une fuite du circuit primaire au circuit secondaire est détectée. Le débit de la fuite augmentant, le réacteur est arrêté rapidement conformément aux règles d'exploitation. Après différentes investigations, EDF identifie l'origine de la fuite ; elle provient d'une fissure traversante affectant une partie de la circonférence d'un tube, située au début de la partie

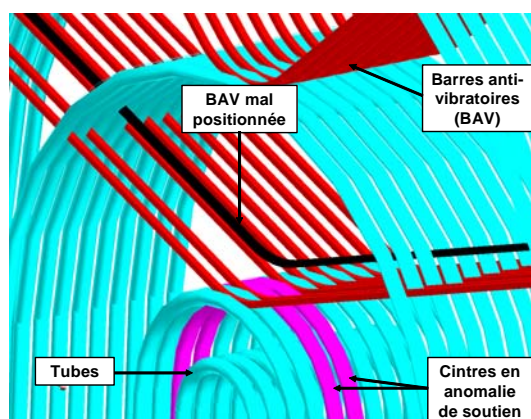
Figure 2 : Schéma du supportage des tubes de GV dans la partie supérieure du faisceau tubulaire et illustration d'une anomalie de soutien par défaut d'enfoncement d'une BAV (seuls quelques tubes sont représentés)

cintrée du tube (voir la figure 1). L'origine de la fuite est un phénomène de fissuration progressive due à des vibrations excessives du cintre. Afin d'empêcher que de telles vibrations excessives aient lieu, des barres anti-vibratoires (BAV) sont présentes dans la partie supérieure du faisceau tubulaire. En l'absence de ces BAV, la partie cintrée des tubes (voir les figures 2 et 3) peut en effet se comporter comme un résonateur ou un ressort.

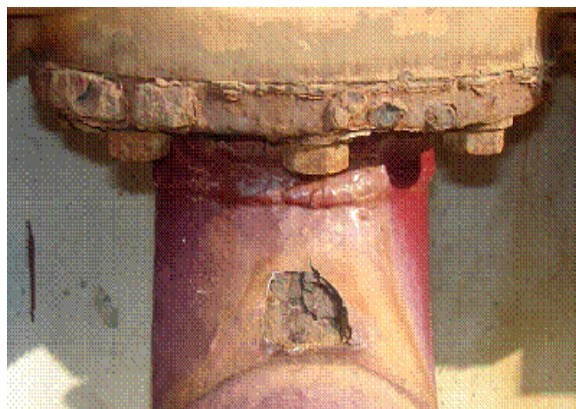
Photo 1 : Exemple d'une corrosion externe d'une tuyauterie de refroidissement. A terme, ce type de corrosion peut conduire au percement de la tuyauterie

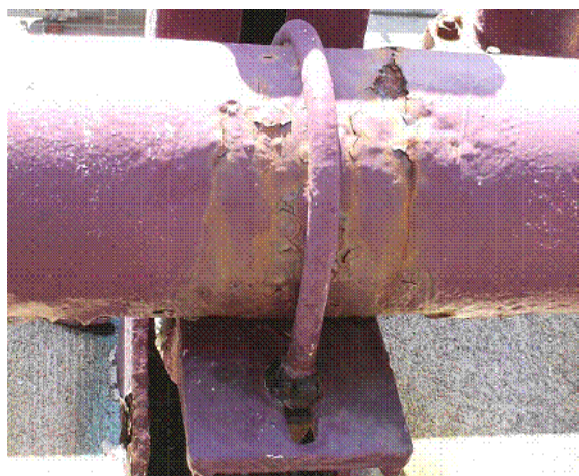
Photo 2 : Exemple de corrosion d'une tuyauterie de refroidissement d'un groupe électrogène au droit d'un support. A terme, ce type de corrosion peut conduire au percement de la tuyauterie

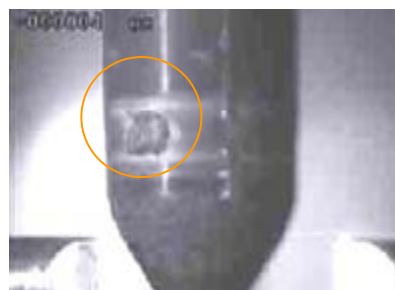
Le premier type de défaut affecte les soudures circulaires des bouchons (inférieurs ou supérieurs) en alliage M5 réalisées par le procédé par laser. Les défaillances d'étanchéité constatées, qui concernent 7 crayons au total, se sont produites au cours des 1^{ers}, 2^{èmes} ou 3^{èmes} cycles d'irradiation de l'assemblage en réacteur. Ce type de défaut serait lié à la présence d'un polluant entraînant un percement ponctuel sur une portion bien délimitée du cordon de soudure pendant l'irradiation dans le réacteur. Selon EDF, les investigations conduites ont montré la sensibilité du procédé de soudage par laser à une pollution solide, très vraisemblablement de l'aluminium.

Percement localisé de la soudure circulaire du bouchon inférieur d'un crayon à gainage en alliage M5

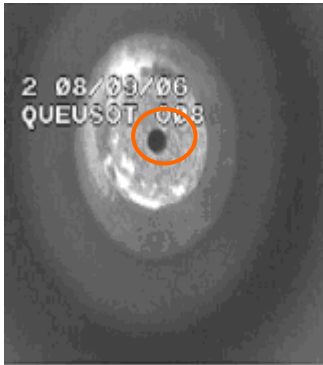
Défaut de soudure au niveau du queusot d'un crayon en alliage M5

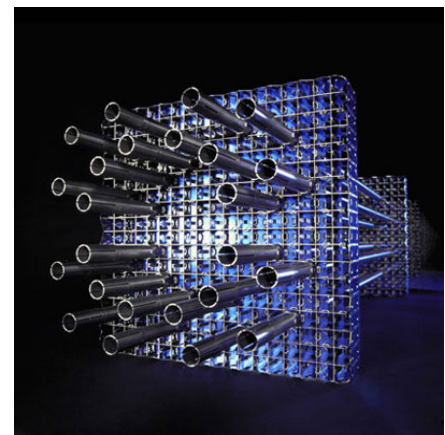
Enfin, un troisième type de défaut affecte certains assemblages de combustible au cours de leur premier cycle d'irradiation ; en 2008, des marques de type poinçonnement et des percements ont été observés. L'analyse a montré que, pendant la fabrication, les opérations d'insertion des crayons à gaine en alliage M5 dans les grilles de maintien de ces crayons peuvent créer des copeaux. Ces copeaux sont à l'origine de pertes d'étanchéité (au nombre de 12) de crayons à gaine en alliage M5 du fait de leur usure par fretting (usure résultant de mouvements oscillatoires de petite amplitude) associée aux copeaux restés coincés sous les ressorts des grilles.

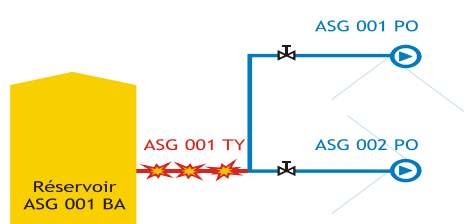
L'état des lieux réalisé alors par l'exploitant a fait apparaître que sur ces trois supports, des platines de fixation étaient fissurées en racine de soudures et des chevilles étaient rompues. Ces supports n'étaient donc plus à même de remplir leur fonction, tant en fonctionnement normal qu'en situation accidentelle. Une réparation temporaire consistant en un étayage d'appoint fut immédiatement mise en œuvre en attendant leur réparation définitive prévue lors de l'arrêt pour rechargement du réacteur.

Localisation des trois supports dégradés

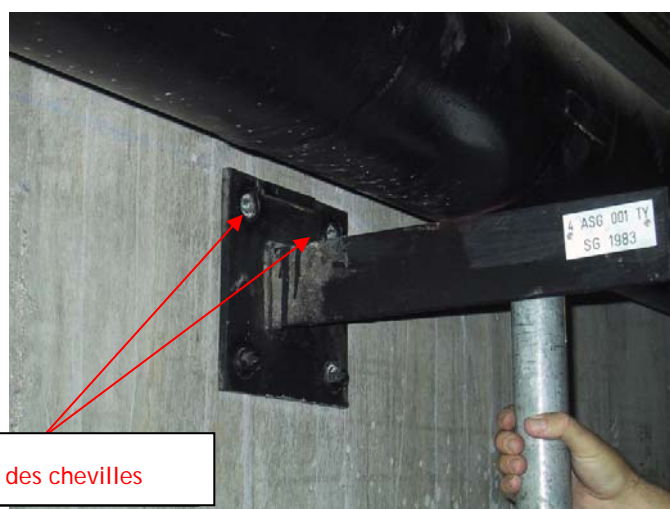
Support montrant la rupture de deux chevilles supérieures, avant leur remise en conformité
