La sûreté nucléaire 40 ans après Three Mile Island

Introduction

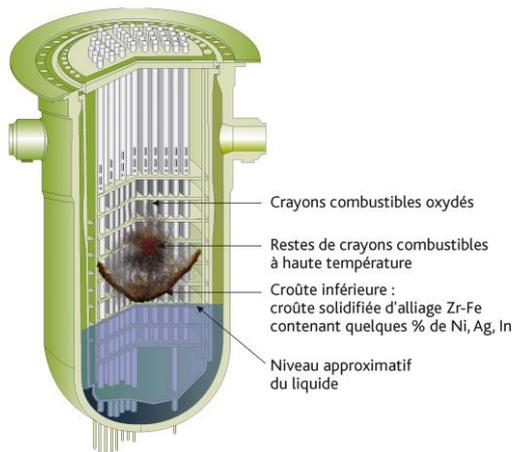
La forme de bol de la croûte inférieure peut s'expliquer par l'évolution des conditions de refroidissement du cœur : le blocage central de l'écoulement par la croûte en formation a dévié la vapeur vers la périphérie d'où une augmentation progressive du refroidissement en périphérie si bien que les alliages métalliques fondus s'y sont resolidifiés à des niveaux bien supérieurs au niveau de l'eau dans le cœur.

Figure 1. État supposé du cœur après la formation de la croûte inférieure.

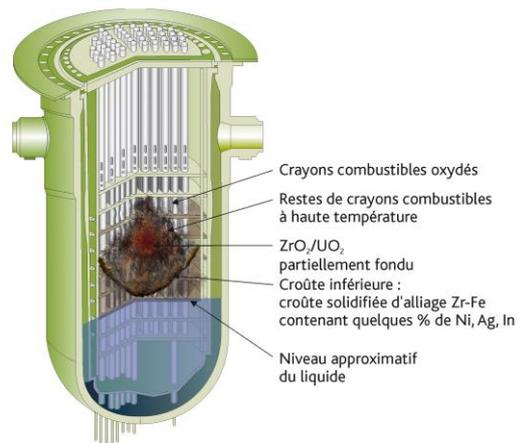
L'état du cœur dégradé à 174 minutes est schématisé sur la figure 2 :

- en partie basse du cœur, les crayons combustibles sont intacts sur une hauteur d'environ un mètre ;

- une croûte étanche en forme de bol, constituée de matériaux resolidifiés, s'est formée au-dessus de ces crayons intacts ;
- le creuset ainsi formé contient un mélange de débris solides et, dans sa partie centrale, un bain de matériaux fondus ;
- dans la partie supérieure du cœur, les gaines des crayons combustibles sont très oxydées, mais la majeure partie des crayons est encore en place.

Figure 2. État supposé du cœur 174 minutes après le début de l'accident.

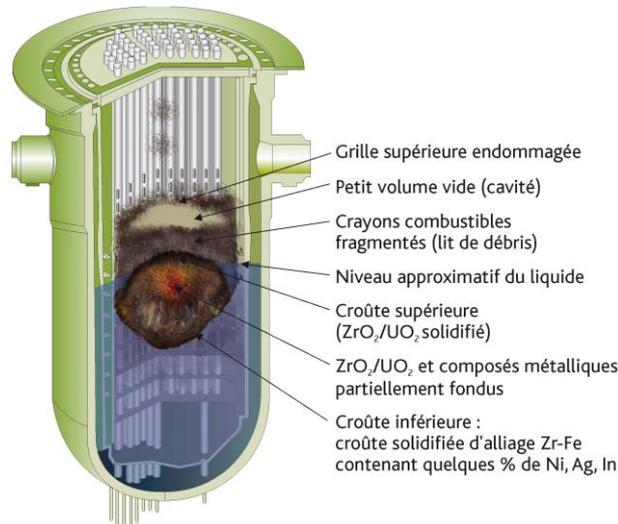
observations et analyses réalisées *a posteriori* ont montré que le lit de débris était constitué de plusieurs tonnes de débris compacts.

Figure 3. État supposé du cœur lors de la phase 3 de l'accident.

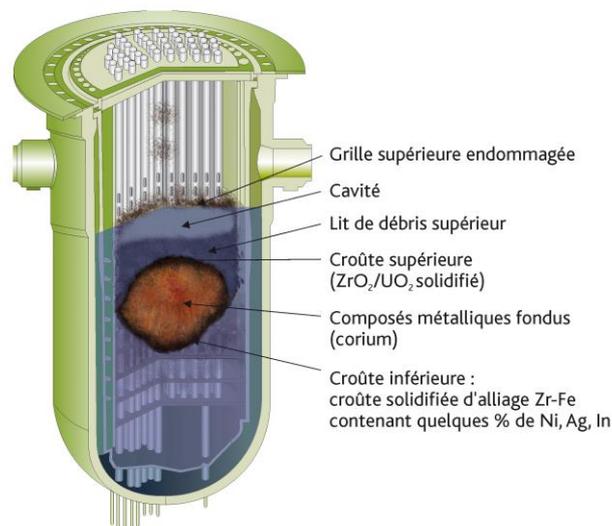
Il est estimé qu'au cours du remplissage par l'eau de la cuve, l'eau a pu pénétrer dans le lit de débris supérieur, le refroidir et le remouiller. Cependant, le bain de corium a continué de s'échauffer. La remise en service de l'injection de sécurité à haute pression, entre 200 et 217 minutes après le début de l'accident, est intervenue alors que la taille du bain de corium était déjà trop grande pour permettre son refroidissement. On estime qu'à 224 minutes, la quasi-totalité des débris compactés dans le creuset constitué par la croûte inférieure étaient fondus (figure 4).

Figure 4. État supposé du cœur à la fin de la phase 5 de l'accident.

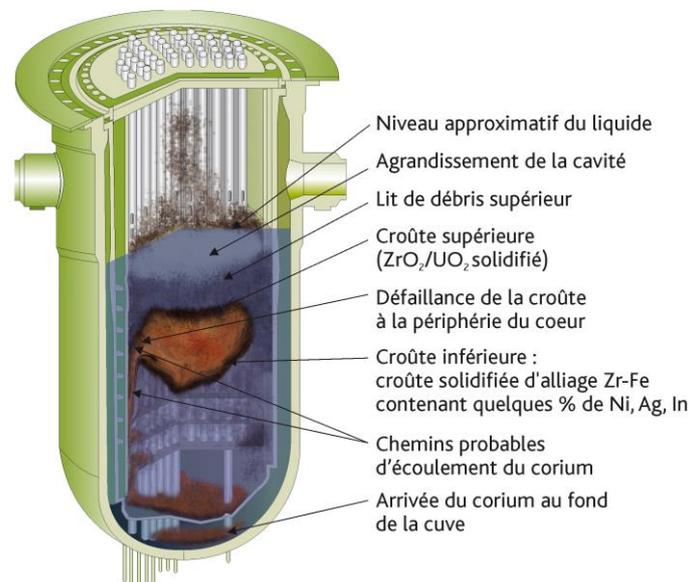
Le mécanisme de rupture de la croûte n'est pas connu avec certitude. Certains auteurs ont mis en avant la compression du bain de corium sous le poids du lit de débris supérieur, d'autres le chargement mécanique de la croûte dû à une dépressurisation partielle du circuit primaire qui se serait produite entre 220 et 224 minutes après l'arrêt de l'injection de sécurité à haute pression.

La coulée de matériaux fondus au fond de la cuve, alors que celle-ci était pratiquement pleine d'eau, aurait théoriquement pu conduire à une violente explosion de vapeur (§ 5.2.3). Il est important de noter que rien dans les enregistrements de données ou dans l'état du cœur constaté après l'accident, ne suggère qu'un phénomène mécanique brutal et rapide ait pu se produire lors de la coulée des 20 tonnes de matériaux fondus dans le *plenum* inférieur. Une explication possible est que la durée relativement importante de la coulée de matériaux fondus (de l'ordre de la minute) n'a pas favorisé leur mélange avec le réfrigérant.

L'eau présente dans la cuve du réacteur a finalement permis de solidifier et de refroidir en quelques heures les matériaux fondus. Le fond de la cuve du réacteur a résisté, malgré la coulée de matériaux fondus. Une explication possible, déjà mentionnée au paragraphe 5.1.3.1, est l'existence d'un jeu entre le corium fondu et la paroi de la cuve qui aurait permis une circulation d'eau ou de vapeur et une réduction des échanges de chaleur entre les matériaux fondus et le fond de la cuve.

Figure 5. État supposé du cœur après la coulée des matériaux fondus (phase 6 de l'accident).

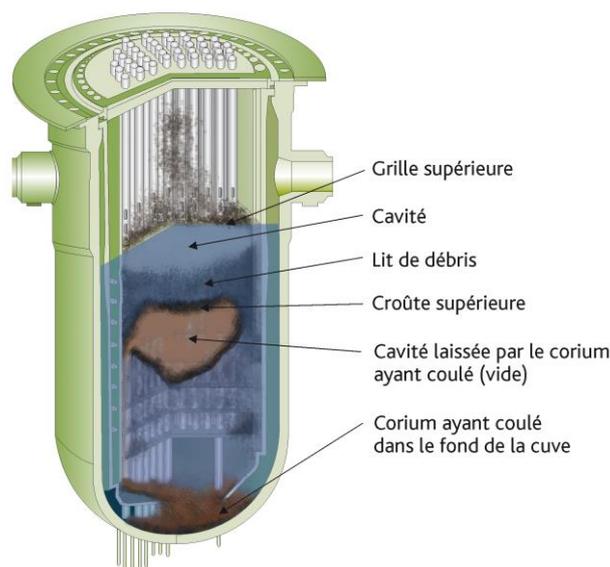
L'état final du cœur est représenté sur la figure 6.

Figure 6. État final du cœur.
