Chapitre 22

Retour d'expérience d'événements imputables à une faiblesse de la conception initiale des réacteurs ou de la qualité de la maintenance

22.1. Événements imputables à une faiblesse de conception : défauts de refroidissement du cœur lorsque le réacteur est à l'arrêt avec le niveau d'eau à la « plage de travail basse » du circuit RRA

22.2. Événements répétitifs de perte de fonctions de sûreté liés aux opérations de maintenance – Enseignements tirés

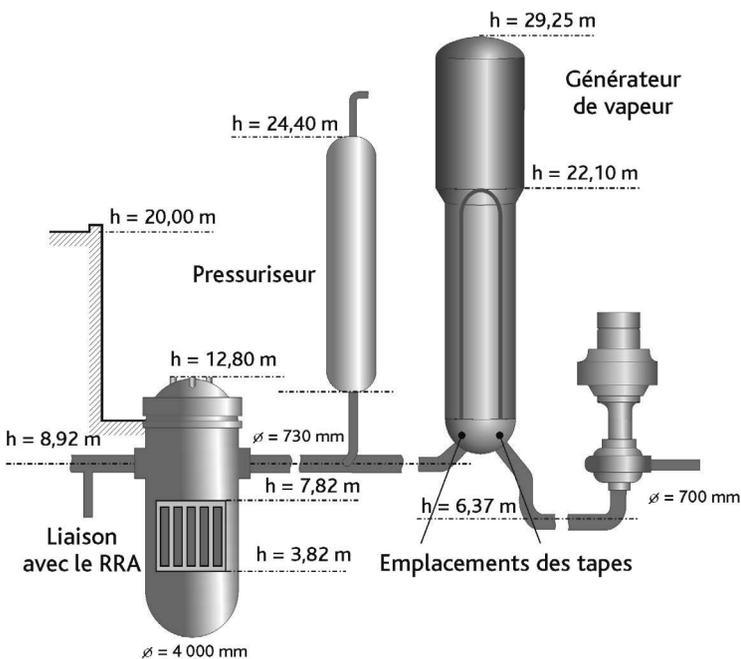
Figure 22.1. Schéma d'implantation des composants d'un réacteur de 1300 MWe. IRSN.

Le circuit de refroidissement du réacteur à l'arrêt (RRA), qui assure le refroidissement du cœur du réacteur dans ces configurations, est connecté au circuit primaire au bas des tuyauteries. Comme la garde d'eau est relativement faible, un débit d'aspiration trop élevé ou un niveau d'eau trop faible pourraient entraîner la création d'un vortex avec aspiration d'air. Les pompes pourraient alors se désamorcer, interrompant le refroidissement correct du cœur. Ces difficultés n'ayant pas été identifiées lors de la conception des tranches, la mesure de niveau disponible était unique, peu précise et peu fiable.

Le premier événement de ce type qui a été analysé en détail (notamment par l'IPSN) est celui qui s'est produit dans le réacteur n° 1 de la centrale nucléaire du Blayais le 6 mai 1983 lors de la vidange de la piscine du réacteur pour remettre le couvercle de la cuve, après rechargement du combustible; l'isolement intempestif de la mesure du niveau d'eau dans la cuve, trompant les opérateurs, a conduit à une baisse excessive de ce niveau, au dénoyage de la prise d'entrée d'eau dans le circuit de refroidissement du réacteur à l'arrêt, à l'arrêt du refroidissement du cœur pendant deux heures et à une augmentation de 20 °C de la température de l'eau du circuit primaire. Le réacteur était arrêté depuis 93 jours et dissipait une puissance résiduelle de 1,4 MW environ.

- modification de la mesure du niveau d'eau dans la cuve et vérification systématique du lignage de cette mesure,
- modification de la procédure de vidange, avec une limitation du débit de vidange,
- clarification des procédures correspondantes,
- information des centrales et formation des opérateurs.

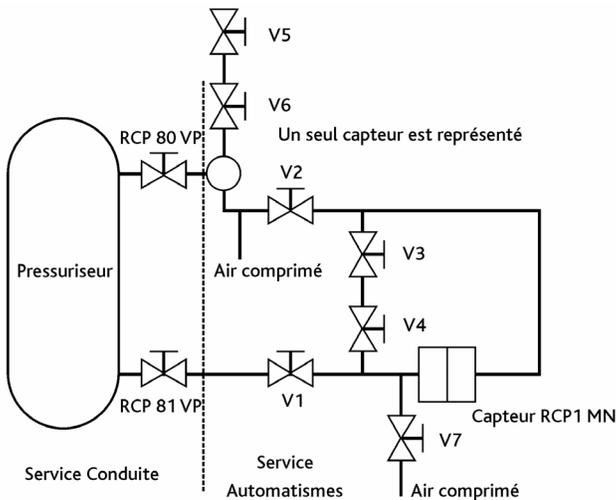
Figure 22.2. Schéma de principe des capteurs de mesure du niveau d'eau dans le pressuriseur. IRSN.

de formation de la bulle. La vanne d'isolement de la prise d'impulsion basse (voir le focus plus loin : vanne RCP 81 VP) de quatre capteurs de niveau sur cinq étant restée fermée, les opérateurs n'ont pas observé d'anomalie lors du remplissage initial du pressuriseur. Ainsi, lors de la mise en pression du circuit primaire, ces quatre capteurs ont indiqué un niveau maximum alors que la bulle était en cours de formation. Le seul capteur en service a été ignoré car suspecté de dysfonctionnement en raison de la différence de son comportement par rapport aux quatre autres. La vidange effective du pressuriseur s'est ainsi poursuivie jusqu'au dénoyage des chaufferettes, ce qui a entraîné leur destruction par surchauffe. À ce moment, l'équipe de conduite a réalisé qu'une situation anormale se développait et a procédé aux opérations qui ont conduit à remplir à nouveau le pressuriseur. Le redémarrage du réacteur a alors été interrompu et celui-ci a été amené en arrêt à froid pour intervention. L'examen montrera que 65 chaufferettes ayant fonctionné dénoyées ont été détériorées. Cet événement, qui n'était pas susceptible de conduire à une dégradation du cœur, est significatif pour ce qui concerne les enseignements à en tirer du fait de sa cause liée à une intervention simultanée sur plusieurs éléments redondants d'une même fonction. On peut noter qu'il s'est développé du fait de la confiance accordée à quatre indications de niveau erronées sans qu'un recoupement avec d'autres informations disponibles en salle de commande n'ait été réalisé de façon méthodique. Il est, en ce sens, et uniquement en ce sens, à rapprocher de l'accident de TMI où l'opérateur n'avait pas identifié le maintien en position ouverte d'une vanne de décharge du pressuriseur à cause d'une indication erronée de la « position » de cette vanne.

Les mesures du niveau de l'eau dans le pressuriseur sont faites par des capteurs différentiels qui mesurent le poids d'une colonne d'eau de dix mètres environ à partir de huit piquages sur l'enveloppe du pressuriseur (figure 22.2). Ces piquages alimentent également des capteurs de pression; chacun d'eux est doté d'une vanne de tête assurant l'isolement du circuit de mesure; elle est considérée comme faisant partie du circuit primaire. Ces vannes portent chacune un numéro d'identification particulier qui est porté sur les plans et utilisé dans les procédures. Leur manœuvre est de la responsabilité du service Conduite.

Chaque capteur de niveau est doté d'un séparateur, de purges, de moyens de test, et de sept vannes considérées comme faisant partie de l'instrumentation elle-même; elles sont cependant implantées relativement loin du capteur, aux deux niveaux des piquages, distants verticalement de 11,5 mètres, soit près du pressuriseur, soit au-delà de la barrière «anti-projectile» qui protège cet appareil. Elles sont accessibles par différents niveaux de planchers échelonnés sur une douzaine de mètres.

Ces vannes n'ont pas de numérotation spécifique; elles sont repérées localement par des indications V1 à V7, sans mention du capteur correspondant, et ne sont en général pas représentées sur les plans à la disposition du service Conduite. Leur manœuvre est de la responsabilité du service Automatismes.

- le repérage des vannes d'instrumentation de certains capteurs,
- la formalisation de la vérification du fonctionnement des capteurs dont l'indication peut être validée par des manœuvres d'exploitation ou des essais périodiques,
- la mise en place d'un contrôle supplémentaire pour les capteurs dont l'indication ne peut pas être validée en exploitation normale,
- la cohérence des gammes d'intervention au niveau national,
- des instructions aux sites pour recenser les capteurs à contrôler lors d'un arrêt fortuit.
