Les accidents des centrales nucléaires de Three Mile Island, Tchernobyl et Fukushima Daiichi, leurs enseignements, la gestion des situations d'urgence

Chapitre 32

L'accident de la centrale nucléaire de Three Mile Island

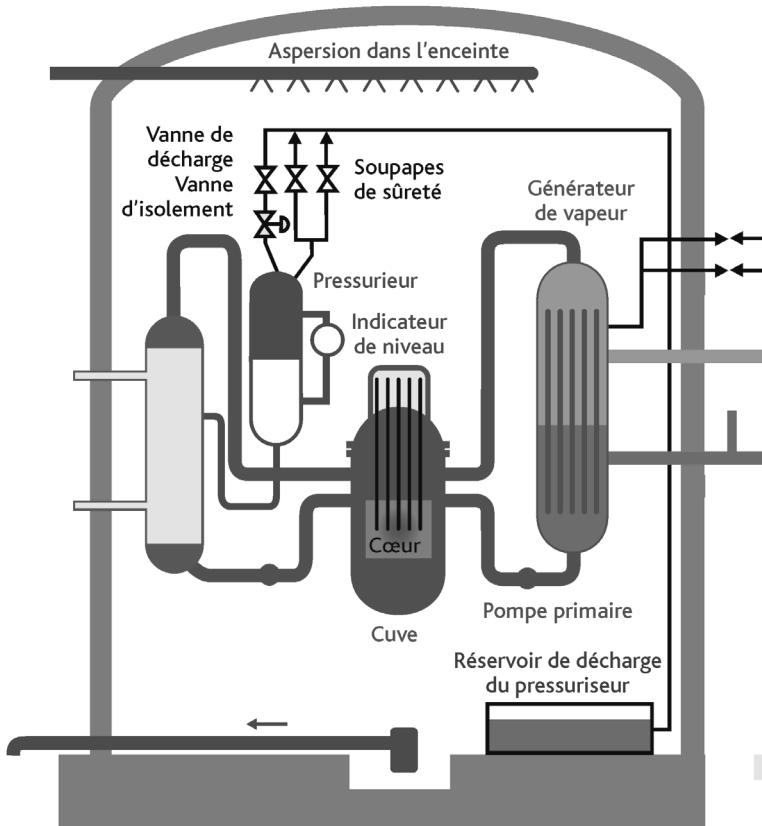
Figure 32.1. Schéma du réacteur TMI-2. Georges Goué/IRSN.

- la vanne de décharge du pressuriseur, qui a reçu l'ordre de se fermer, reste en position ouverte; le fluide primaire continue donc de se déverser dans le réservoir de décharge situé dans l'enceinte de confinement;
- les pompes du système d'alimentation de secours des générateurs de vapeur se mettent en marche au bout de 30 secondes, mais l'eau ne peut pas atteindre les générateurs de vapeur car les vannes situées entre les pompes et les générateurs de vapeur sont fermées alors qu'elles auraient dû être ouvertes (elles ont été fermées lors d'un essai règlementaire réalisé quelques jours auparavant); le côté secondaire des générateurs de vapeur s'assèche alors en deux à trois minutes, ce qui interrompt tout refroidissement du circuit primaire par les générateurs de vapeur.

La première défaillance a été lourde de conséquences car les opérateurs présents en salle de conduite n'ont pas compris que la vanne de décharge du pressuriseur était restée ouverte; pendant plus de deux heures, environ 60 t/h de fluide primaire se sont déversées dans l'enceinte de confinement (il y a environ 200 tonnes de fluide dans le circuit primaire). Le blocage de la vanne n'a pas été diagnostiqué rapidement par les opérateurs car ceux-ci ne disposaient pas en salle de commande d'indication de la position réelle de cette vanne, mais seulement d'un voyant qui leur indiquait en l'occurrence que l'ordre de fermeture avait été envoyé; ils ne pouvaient donc pas savoir que la fermeture de la vanne n'était pas effective.

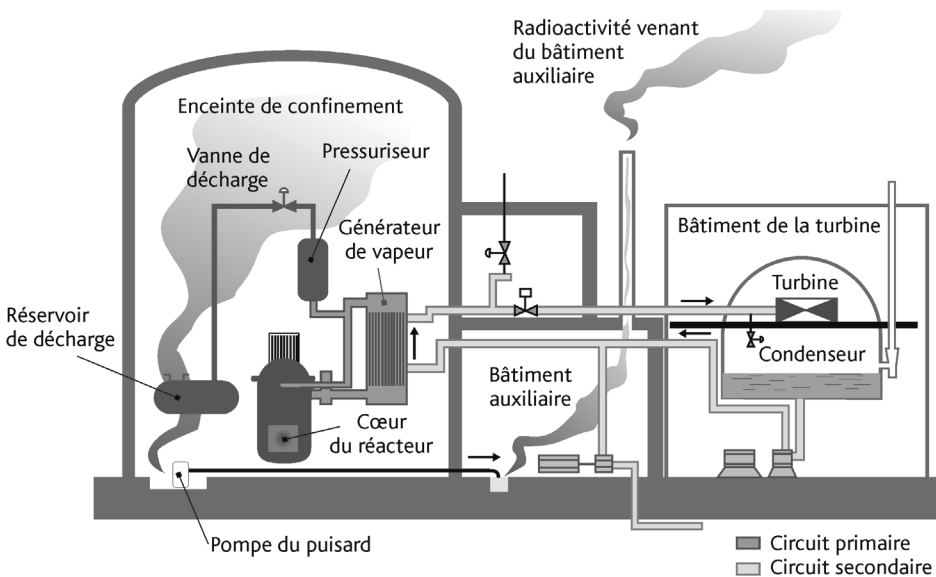
L'eau qui se déverse dans ce bâtiment est en effet reprise par des pompes à démarrage automatique qui renvoient l'eau contaminée recueillie dans les puisards vers des réservoirs d'entreposage situés dans un bâtiment auxiliaire non étanche (voir la figure 32.2). Ces réservoirs vont eux-mêmes déborder et du liquide contaminé va se répandre dans le bâtiment auxiliaire, conduisant à des rejets à l'extérieur de la centrale.

Figure 32.2. Voies de rejet de produits radioactifs. Georges Goué/IRSN.

La situation d'urgence est alors enfin déclarée. L'enceinte de confinement est isolée, ce qui interrompt le transfert de radioactivité des puisards vers le bâtiment auxiliaire. Il y a 3 h 20 que l'accident a commencé.

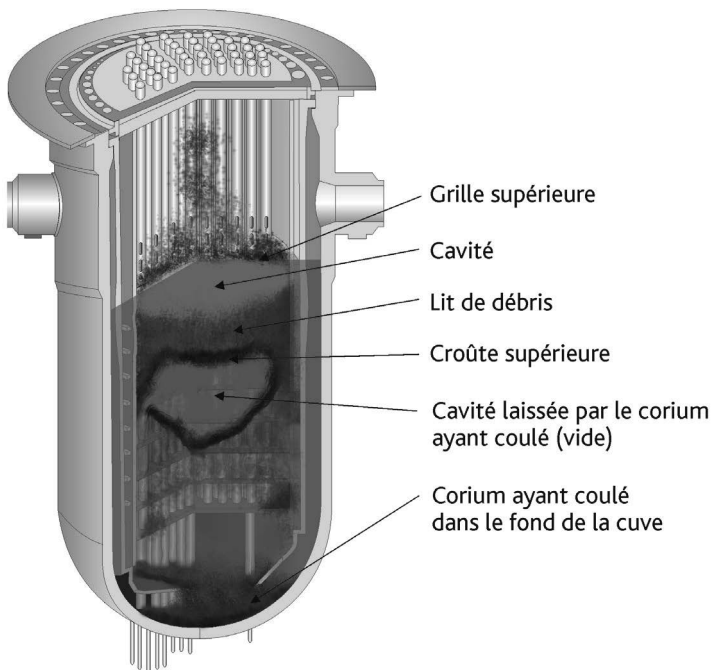
L'eau présente dans la cuve du réacteur a finalement permis de solidifier et de refroidir en quelques heures les matériaux fondus. Le fond de la cuve du réacteur a résisté, malgré la coulée de matériaux fondus; une explication avancée est l'existence d'un jeu entre les matériaux fondus et la paroi de la cuve, qui aurait permis une circulation d'eau ou de vapeur et une réduction des transferts de chaleur vers la cuve.

Les dégâts internes à la centrale ont été considérables. On ne le constatera toutefois qu'en 1985, plus de cinq ans après l'accident, quand il sera possible de faire passer une caméra entre les structures internes inférieures du cœur et la cuve : près de la moitié du combustible a fondu, entraînant avec lui des matériaux des gaines et des structures, 62 tonnes au total, formant ce qu'on appelle un « corium » ; une partie a atteint le fond de la cuve sans heureusement la traverser (figure 32.3) ; près de la moitié des produits de fission gazeux et volatils (krypton, xénon, iode et césium) sont passés dans le fluide primaire dont la radioactivité a atteint près de 3.10^{16} Bq par m^3 et plus de 2 000 m^3 de cette eau radioactive se sont répandus dans l'enceinte de confinement par la brèche du circuit primaire.

Figure 32.3. État final du cœur du réacteur TMI 2. Georges Goué/IRSN.
