Note d'information

Colmatage des générateurs de vapeur de centrales EDF

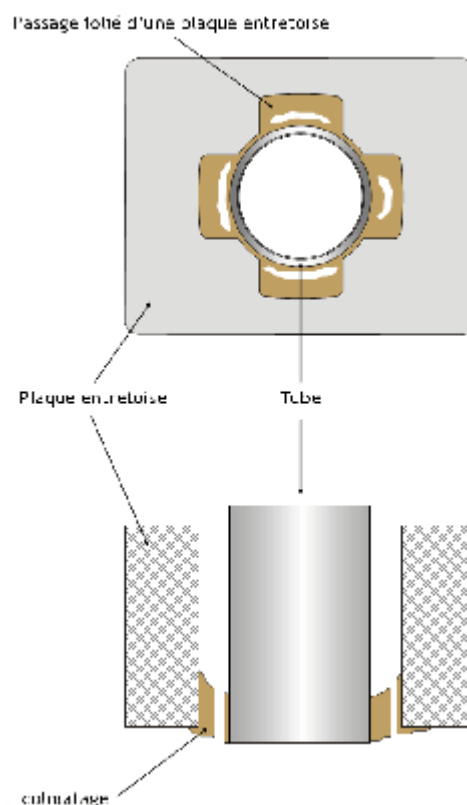
Colmatage des plaques entretoises

Les premiers examens télévisuels réalisés à l'intérieur des GV des tranches de Cruas ont permis d'observer un colmatage important des plaques entretoises supérieures : en moyenne la section de passage était réduite de l'ordre de 70 % et certains passages multifoliés étaient entièrement bouchés.

Le colmatage conduit à une résistance à l'écoulement plus importante que celle prévue à la conception. Les efforts auxquels sont soumis les plaques entretoises et les tirants sont donc majorés.

Différents procédés permettent de réaliser un tel nettoyage ; ils reposent essentiellement sur un nettoyage chimique par réduction et complexation des oxydes métalliques à l'aide d'une solution adaptée. EDF a décidé de nettoyer en 2007 les GV des tranches les plus colmatées, à savoir les tranches 1 et 4 de la centrale de Cruas et la tranche 2 de la centrale de Chinon B sur le palier 900 MWe, et la tranche de Saint-Alban 1 sur le palier 1300 MWe. Le choix d'EDF s'est porté sur un procédé industriel de nettoyage chimique à haute température. Ce procédé a été mis en œuvre de nombreuses fois sur des GV de par le monde ainsi que sur la tranche 1 de Chinon B en 2003 pour éliminer des dépôts sur les tubes. Cependant, c'est la première fois qu'il est mis en œuvre pour éliminer des dépôts de colmatage au niveau des plaques entretoises.
