## AVIS IRSN N° 2021-00013

**Objet :** CEA/CADARACHE - INB N° 24 - CABRI  
**Acceptabilité de la réalisation des prochains essais expérimentaux compte tenu de la mise en œuvre des mesures compensatoires prévues à la suite de la détection d'un défaut d'étanchéité de la double enveloppe du réservoir REEC 03**

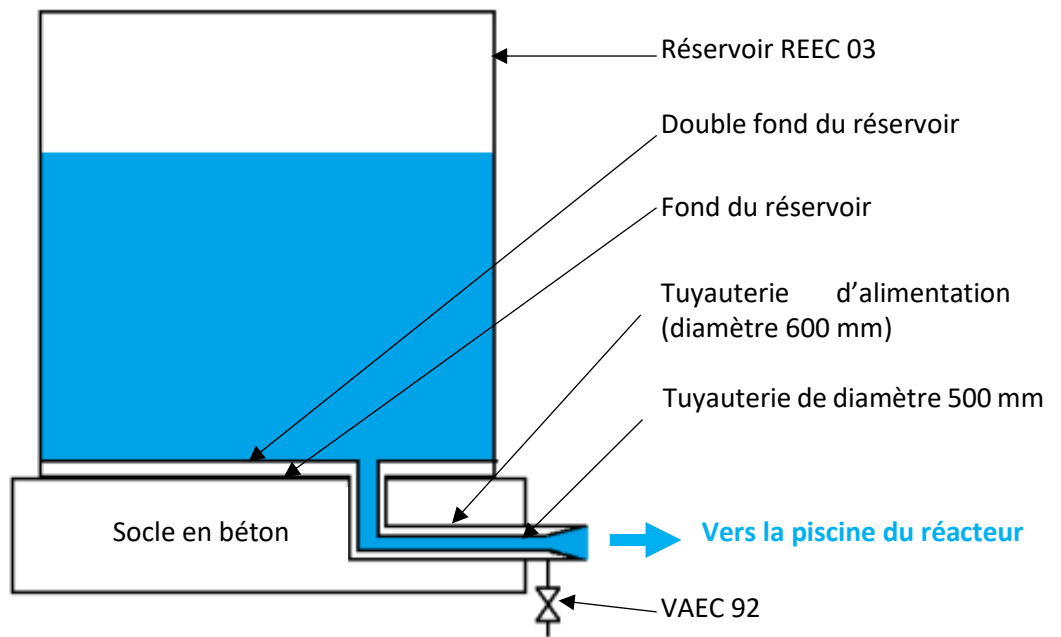
### Représentation schématique de la double enveloppe du réservoir REEC 03

Les réservoirs REEC 03 et REEC 04 sont munis d'une double enveloppe constituée d'un double fond et d'une tuyauterie d'un diamètre de 500 mm (dit « DN 500 ») positionnée à l'intérieur de chaque portion de tuyauterie d'alimentation de DN 600 noyée dans le socle en béton. Une représentation schématique de la double enveloppe du réservoir REEC 03 est fournie en annexe 1 au présent avis. Le volume total disponible, compris entre les tuyauteries de DN 500 et de DN 600 ainsi qu'entre le fond et le double fond des réservoirs, est de l'ordre de 200 litres. Il est supposé être rempli d'air en fonctionnement normal.

Le CEA précise dans son dossier que le débit de la fuite n'est pas régulier. En effet, après avoir recueilli 20 litres dans la double enveloppe du réservoir REEC 03 le jour de la réalisation du CEP précité, il a constaté des périodes de plusieurs jours sans infiltration d'eau dans la double enveloppe, suivies de périodes où des prélèvements d'eau de l'ordre de quelques dizaines de millilitres ont pu être réalisés. Le CEA précise qu'il n'est pas parvenu à

ce stade à localiser la fuite, compte tenu de la dimension du défaut à l'origine de cette fuite qu'il estime extrêmement faible. Il suppose cependant que celle-ci est située au niveau d'une soudure de la tuyauterie de DN 500 ou du double fond du réservoir.

L'IRSN recommande que le CEA procède, avant fin 2021, à un contrôle approfondi et aussi exhaustif que possible de l'état des tuyauteries de diamètre 600 mm noyées dans le socle en béton des réservoirs REEC 03 et REEC 04 (portions courantes et soudures).

L'IRSN recommande que, avant fin 2022, le CEA répare l'enveloppe interne de la double enveloppe du réservoir REEC 03 afin que celle-ci soit de nouveau conforme à son exigence définie.
