**IRSN**  
INSTITUT DE RADIOPROTECTION  
ET DE SÛRETÉ NUCLÉAIRE

## AVIS IRSN N° 2022-00142

**Objet :** EDF – REP – Réacteur n° 3 de Flamanville – INB 167  
**Analyse de l'étude des causes et conséquences des vibrations affectant les groupes motopompes primaires.**

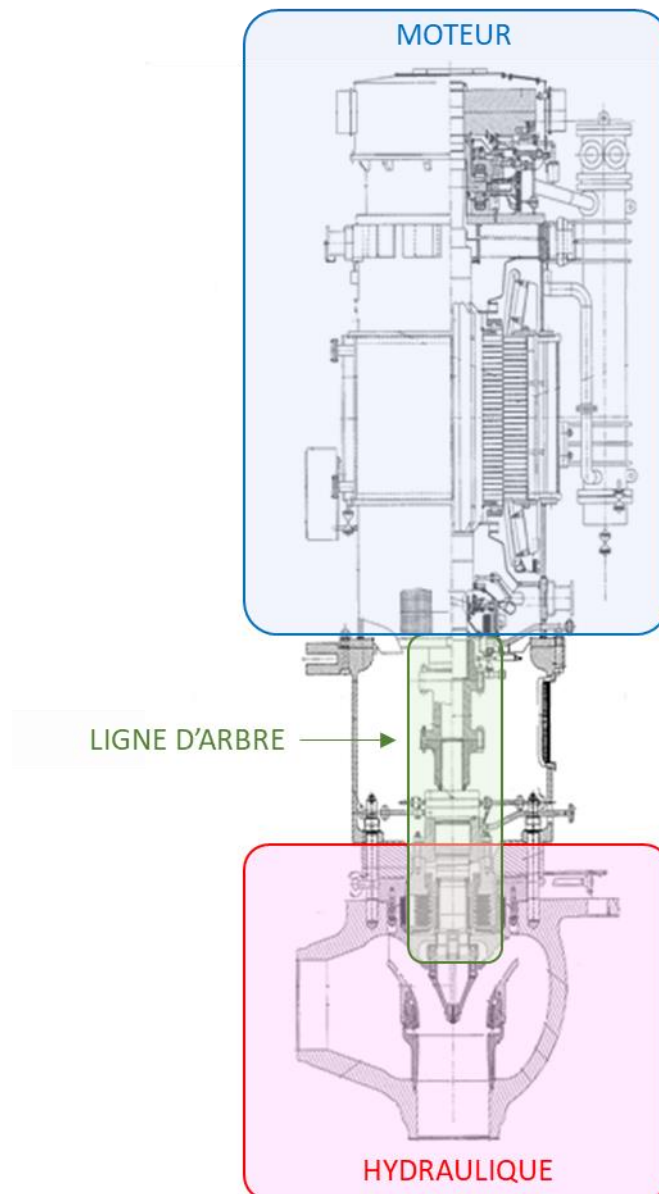
**Figure 1 : Schéma d'un GMPP**

Les groupes motopompes primaires (GMPP) servent principalement à assurer la circulation du fluide primaire dans les boucles primaires. Sur chacune des quatre boucles du réacteur EPR de Flamanville (EPR FA3), un GMPP est situé entre la sortie du générateur de vapeur et l'entrée de la cuve en branche froide. Les GMPP servent également à chauffer le fluide primaire lors des phases de démarrage et participent aussi à l'intégrité de la seconde barrière de confinement. Un GMPP est constitué d'une partie moteur et d'une partie hydraulique, reliées par la ligne d'arbre (cf. figure 1).

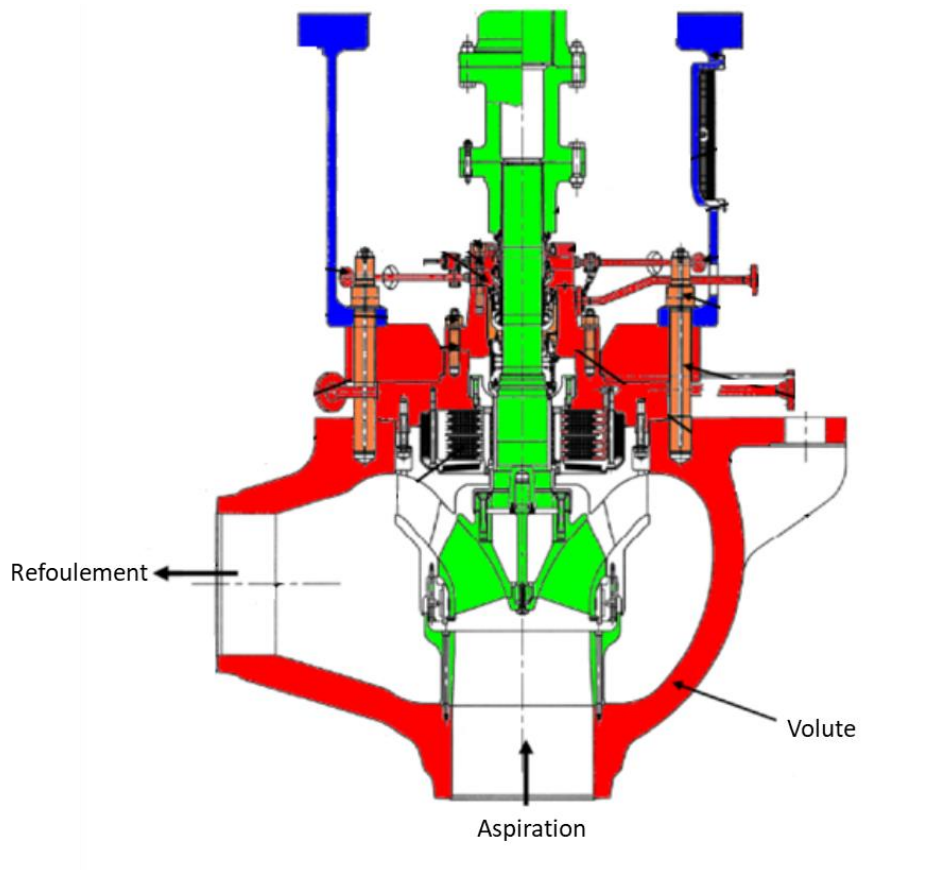
**Figure 2 : Schéma de la partie pompe et accouplement**

Malgré la suppression du dépassement de critère vibratoire, EDF a poursuivi son analyse de l'impact éventuel des vibrations de l'arbre moteur d'un GMPP de l'EPR FA3 sur la sûreté. Les pièces en rouge (cf. Figure 2) font partie du circuit primaire principal (CPP). Les vibrations du GMPP engendrent une sollicitation en fatigue supplémentaire sur ces pièces. Aussi, EDF a réalisé un calcul de fatigue qui permet d'exclure un risque de fissuration par fatigue de ces pièces.

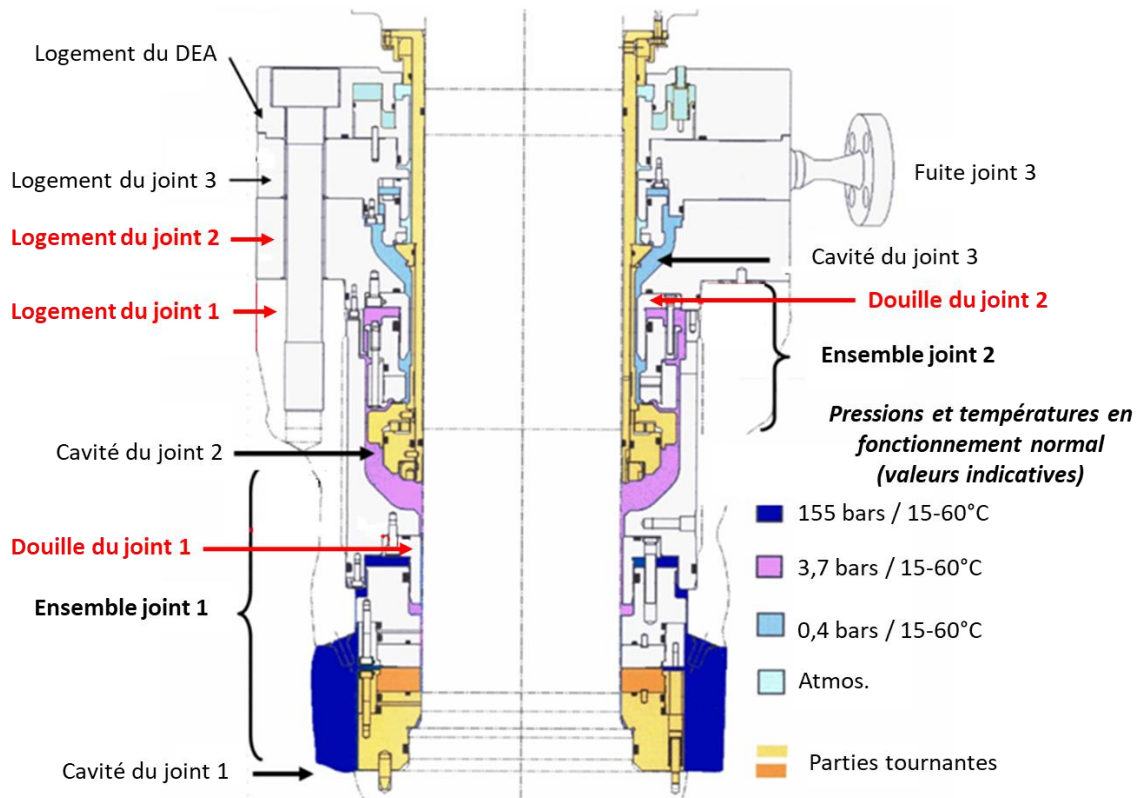
**Figure 3 : Bloc-joints**

L'étanchéité à fuites contrôlées du système RCV<sup>1</sup> est assurée par le bloc joints. Celui-ci se situe au-dessus de la barrière thermique. Il est constitué de trois joints montés en série (Cf. Figure 3). Le « bloc-joints » permet de garantir l'étanchéité au niveau de l'arbre et d'empêcher une remontée d'eau provenant du circuit primaire.

Selon EDF, le joint n° 1 fonctionne avec un jeu entre l'élément flottant et l'élément tournant d'environ 10 µm et la pression de l'eau entre les deux éléments rend leur contact impossible. Ceci permet à EDF de conclure que ces variations de déplacement de l'arbre et ces niveaux vibratoires élevés n'auront pas d'impact sur ces éléments. En ce qui concerne la douille et de la bague de glissement, ce n'est le cas. Celles-ci peuvent en effet être endommagées par les déplacements de l'arbre.

Les joints n° 2 et n° 3 sont dit « *frottants* », ce qui signifie qu'il y a contact entre les différentes faces. Pour ces joints, les vibrations et déplacements de l'arbre entraînent donc des chargements supplémentaires. À la suite des EAC2, l'expertise du joint n° 2 du GMPP n° 3 a montré une usure plus importante qu'attendu. Pour EDF, ceci est dû aux vibrations plus importantes, mais aussi la conséquence du choix du fournisseur pour le matériau graphite. Toutefois, EDF précise que cette usure plus importante n'a pas d'impact sur la tenue du bloc-joints et donc sur la sûreté, mais uniquement sur la durée de vie du bloc-joints qui devra être changé plus fréquemment.

Concernant la tenue du bloc-joints, EDF a prévu d'utiliser un joint graphite d'un autre fournisseur, moins sensible au phénomène d'usure. De plus, EDF contrôlera, après un cycle de fonctionnement, l'intégrité du joint n° 2 ainsi que l'état de la bague de glissement et de la douille du joint n° 1. À l'issue de ce contrôle, EDF établira les préconisations techniques à appliquer aux GMPP.
