LE POINT DE VUE DE L'IRSN SUR LA SURETE ET LA RADIOPROTECTION DU PARC ELECTRONUCLEAIRE FRANÇAIS EN 2009

RAPPORT DSR N° 383

DIRECTION DE LA SURETE DES REACTEURS

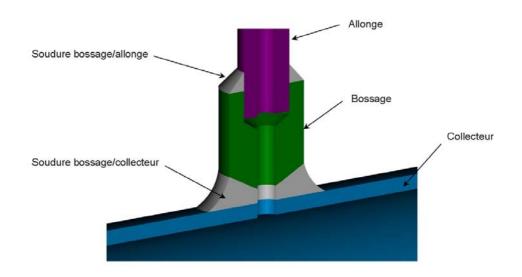
Figure 2 : Coupe d'un pied de piquage - Localisation des cordons de soudures

L'analyse du retour d'expérience montre que ces fissurations sont imputables à des phénomènes vibratoires dus à l'écoulement de fluide dans les tuyaux ou aux vibrations des pompes avoisinantes. Ces vibrations conduisent parfois, après un grand nombre de cycles, à un phénomène de fissuration par fatigue. On parle alors de fatigue vibratoire. Ces fissurations se produisent dans les soudures qui sont les zones les plus vulnérables (figure 2).

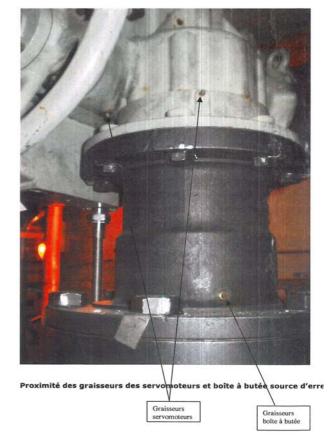
Le 10 juillet 2008, lors d'opérations de maintenance préventive réalisées dans le réacteur n°2 de la centrale de Nogent-sur-Seine, l'intervenant a constaté la présence de graisse B dans les graisseurs de quatre servomoteurs qualifiés, alors que ceux-ci n'auraient dû contenir que de la graisse A. L'exploitant a alors effectué un contrôle de l'ensemble des robinets qualifiés du réacteur et constaté des écarts de graissage dans vingt servomoteurs. L'écart portait sur l'apport de graisse B, normalement destinée au robinet, dans le servomoteur. Ceci entraînait la présence dans le servomoteur d'un mélange non qualifié de deux graisses. En effet, bien que chacune de ces deux graisses soit qualifiée, et que leurs composants respectifs (huiles, épaississants) ne soient pas incompatibles, l'IRSN considère que leur mélange dans des proportions variables et non quantifiables ne peut pas être considéré comme qualifié. Le mélange ainsi obtenu pourrait perdre

ses propriétés lubrifiantes dans une ambiance accidentelle et provoquer ainsi l'indisponibilité des matériels concernés. Le 12 novembre 2008 pour le réacteur n°1 de la centrale de Golfech et le 27 janvier 2009 pour le réacteur n° 1 de la centrale de Chooz B, des non-conformités de graissage identiques ont été découvertes dans des servomoteurs qualifiés. La proximité et la ressemblance des graisseurs du servomoteur et de la boîte à butée pourraient en partie expliquer la multiplication de ces écarts.

Leur caractère générique a conduit EDF à planifier un contrôle des servomoteurs de l'ensemble des centrales, lors des arrêts pour rechargement. La remise en conformité préconisé par l'IRSN a consisté à démonter le servomoteur pour le nettoyer et y remplacer la graisse. Selon la nature des graisses mélangées et l'importance du rôle pour la sûreté du servomoteur affecté, la remise en conformité est réalisée immédiatement ou reportée dans le cadre d'opérations de maintenance ultérieures.
