# LE POINT DE VUE DE L'IRSN SUR LA SURETE ET LA RADIOPROTECTION DU PARC ELECTRONUCLEAIRE FRANÇAIS EN 2009

RAPPORT DSR N° 383

DIRECTION DE LA SURETE DES REACTEURS

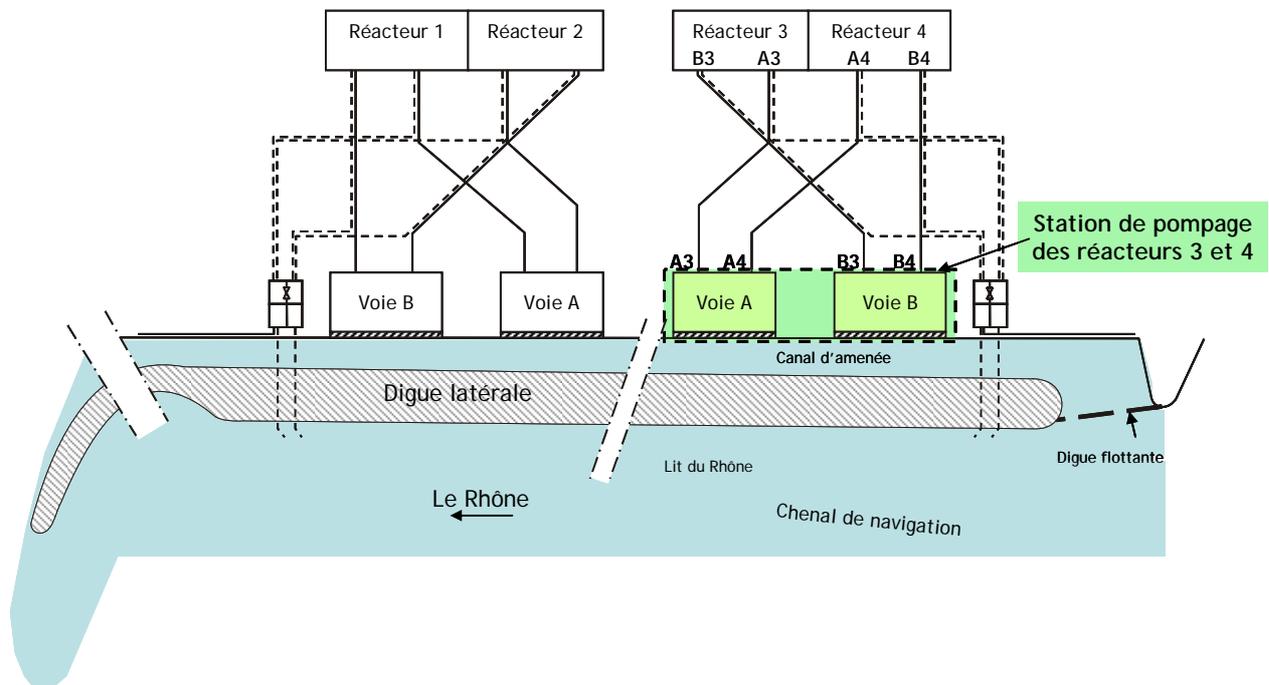
A la suite d'une augmentation de débit dans le Rhône, une masse exceptionnelle de débris végétaux accumulés les mois précédents dans le lit et sur les berges du fleuve, a obstrué, dans la nuit du 1<sup>er</sup> au 2 décembre 2009, l'entrée de la station de pompage des réacteurs n°3 et n°4 de la centrale de Cruas. Le colmatage des grilles de préfiltration a conduit à une baisse du niveau d'eau dans la station de pompage et à une réduction du débit de refroidissement. L'apparition de l'alarme « bas débit » sur la voie en service (voie A) du circuit de refroidissement des systèmes importants pour la sûreté (IPS) du réacteur n°4 (repérée A4 sur la figure ci-dessous) a conduit l'exploitant à appliquer les procédures prévues pour ce type de situation. Il a procédé à l'arrêt automatique du réacteur n°4 et au basculement du refroidissement des systèmes IPS sur la voie B (repère B4). Lors du basculement, l'exploitant a constaté que la voie B n'était pas non plus opérationnelle du fait du colmatage de la prise d'eau.

La situation où les deux voies du circuit de refroidissement des systèmes IPS sont indisponibles est appelée « perte totale de la source froide ». Cet incident a été classé au niveau 2 sur l'échelle INES ; c'est la première fois qu'une perte simultanée des deux voies du système de refroidissement des systèmes IPS affecte un réacteur à eau sous pression du parc d'EDF.

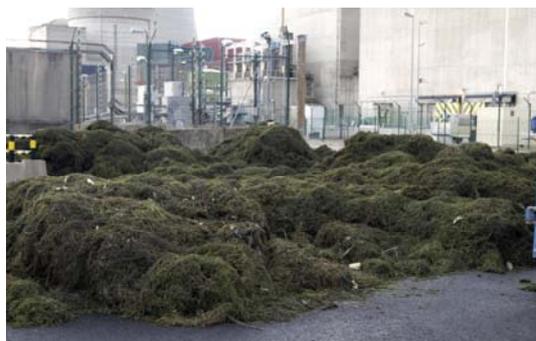
L'obstruction de l'entrée des stations de pompage a été provoquée par une plante aquatique appelée « Élodée ». Cette plante, originaire d'Amérique du Nord, est apparue au début des années 80 dans les lacs suisses, puis dans le Rhône à partir des années 90. Elle est constituée de tiges extrêmement longues et fines (jusqu'à 3 m de longueur), pourvues de petites feuilles. En raison de la hausse du débit du Rhône, l'exploitant du barrage hydraulique situé en amont de la centrale nucléaire de Cruas a procédé à une dérivation du débit du canal est dans la branche ouest (lit naturel) où se trouve la centrale. Cette action a entraîné le charriage d'une masse importante de débris de cette plante accumulés depuis plusieurs mois dans le lit et sur les berges du Rhône.

*Masse de plantes à l'origine du colmatage*

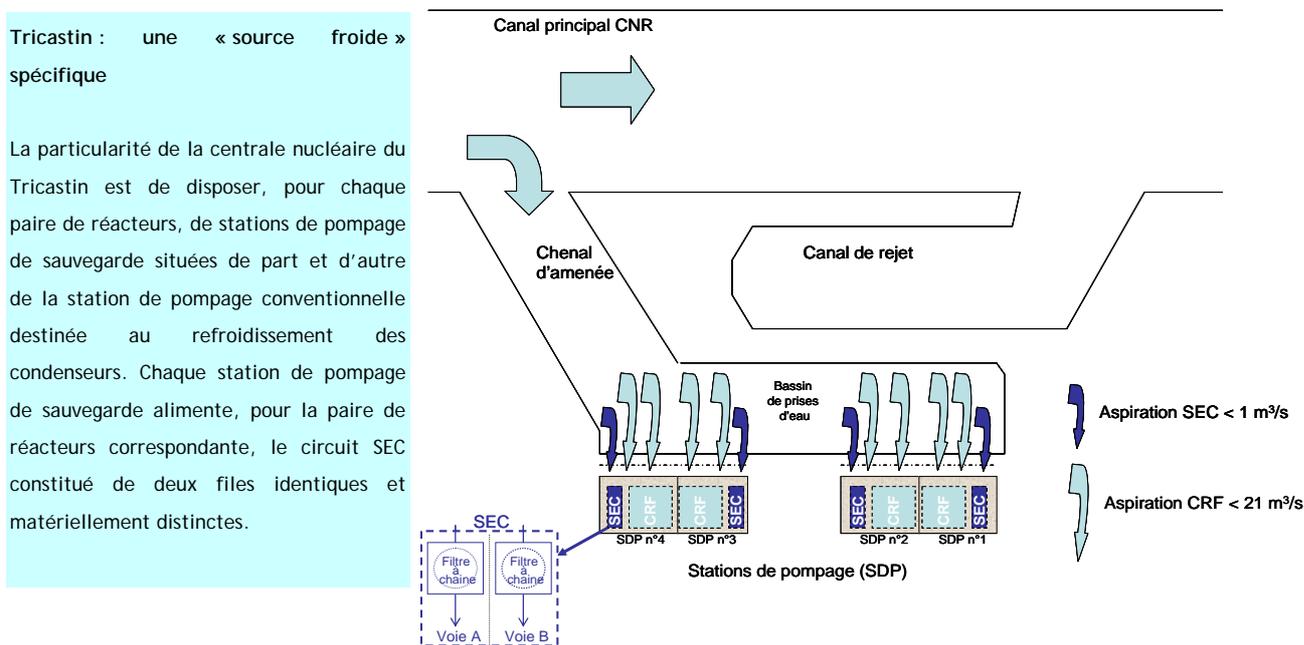
En 2009, à la centrale nucléaire du Tricastin, une opération courante de dragage du canal d'amenée a provoqué un glissement de sédiments dans la chambre de filtration entraînant la défaillance d'un filtre à chaînes. Les causes de cet événement sont identiques à celles d'un événement similaire survenu en 2004, à savoir une vigilance insuffisante exercée sur la filtration SEC pendant les opérations de dragage et un mode opératoire inadapté. Lors de ces deux événements, bien que l'alarme de dépassement d'un seuil de différence de pression entre l'amont et l'aval du filtre à chaînes soit apparue, les actions manuelles prévues n'ont pas permis d'éviter la détérioration du filtre à chaînes. Ceci a conduit à la perte d'une voie de la filtration SEC du réacteur n°3 avec percement et déformation des panneaux filtrants.

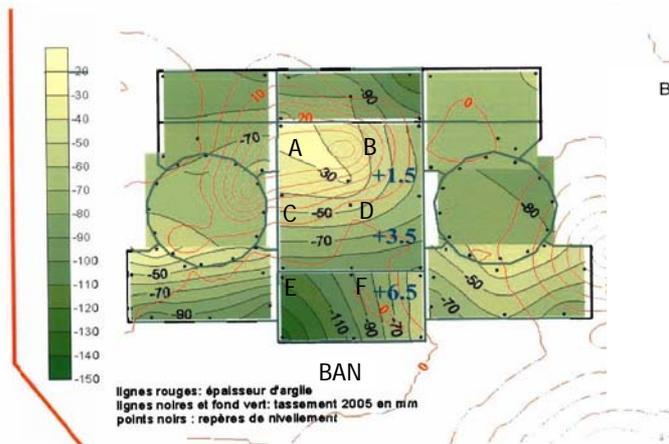
Dans le cadre des vérifications du comportement des ouvrages de génie civil initiées en 2001 par EDF, des tassements différentiels ont été détectés entre les différents blocs composants le bâtiment des auxiliaires nucléaires (BAN) des réacteurs n°1 et 2 de Dampierre. Leurs effets se sont manifestés par des dégradations en sous face des toitures du bâtiment des auxiliaires nucléaires.

A la conception des ouvrages, les tassements différentiels entre-bâtiments ont bien été pris en compte, en particulier aux jonctions entre bâtiments. Le bâtiment des auxiliaires nucléaires constituant, à cet égard un cas particulier, puisqu'il s'agit d'un bâtiment constitué de plusieurs sous-bâtiments (BAN A/B, C/D, E/F) élevés sur un radier d'un seul tenant, l'éventualité de tassements différentiels à l'échelle du bâtiment n'a pas été envisagée à la conception.

Basculement du BANC-D à l'opposé du BANA-B par suite de tassements différentiels sous le BAN.

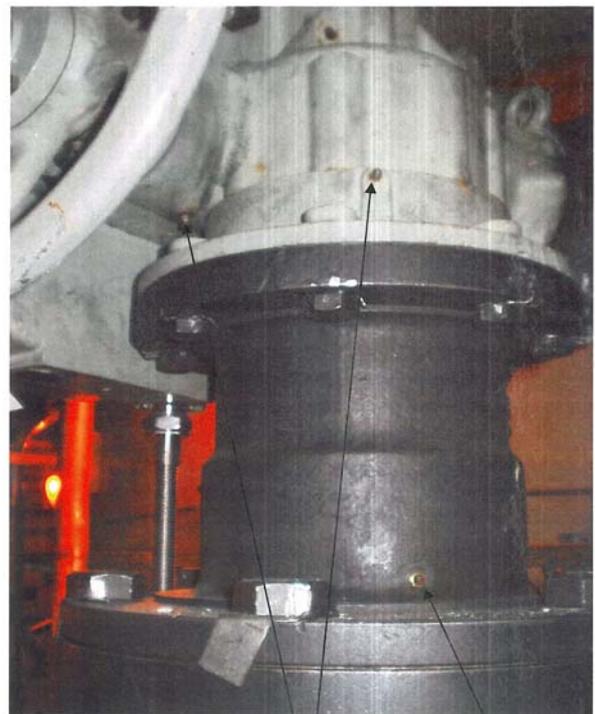
Le 10 juillet 2008, lors d'opérations de maintenance préventive réalisées dans le réacteur n°2 de la centrale de Nogent-sur-Seine, l'intervenant a constaté la présence de graisse B dans les graisseurs de quatre servomoteurs qualifiés, alors que ceux-ci n'auraient dû contenir que de la graisse A. L'exploitant a alors effectué un contrôle de l'ensemble des robinets qualifiés du réacteur et constaté des écarts de graissage dans vingt servomoteurs. L'écart portait sur l'apport de graisse B, normalement destinée au robinet, dans le servomoteur. Ceci entraînait la présence dans le servomoteur d'un mélange non qualifié de deux graisses. En effet, bien que chacune de ces deux graisses soit qualifiée, et que leurs composants respectifs (huiles, épaississants) ne soient pas incompatibles, l'IRSN considère que leur mélange dans des proportions variables et non quantifiables ne peut pas être considéré comme qualifié. Le mélange ainsi obtenu pourrait perdre ses propriétés lubrifiantes dans une ambiance accidentelle et provoquer ainsi l'indisponibilité des matériels concernés. Le 12 novembre 2008 pour le réacteur n°1 de la centrale de Golfech et le 27 janvier 2009 pour le réacteur n° 1 de la centrale de Chooz B, des non-conformités de graissage identiques ont été découvertes dans des servomoteurs qualifiés. La proximité et la ressemblance des graisseurs du servomoteur et de la boîte à butée pourraient en partie expliquer la multiplication de ces écarts.

Proximité des graisseurs des servomoteurs et boîte à butée source d'erre
