LE POINT DE VUE DE L'IRSN SUR LA SURETE ET LA RADIOPROTECTION DU PARC ELECTRONUCLEAIRE FRANÇAIS EN 2012

RAPPORT IRSN/DG/2013-00005

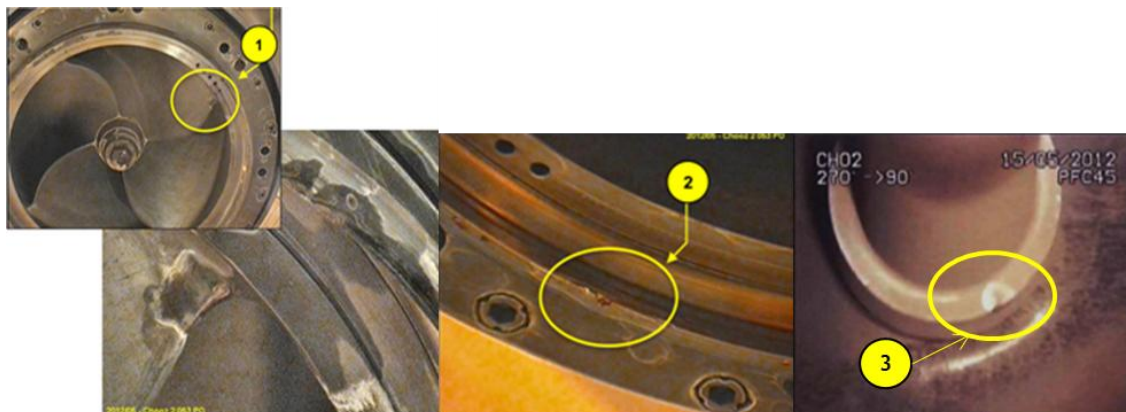
Figure 1 : Localisations d'impacts sur les matériels

La tête de vis et sa coupelle se sont déplacées dans le circuit primaire. Elles ont conduit à des impacts dans les pompes primaires et sur la cuve du réacteur ainsi que sur les équipements internes de la cuve. Les examens télévisuels réalisés ont montré des traces de choc sur une aube de roue d'une pompe primaire ①, sur la bague de roue ② et sur une collerette d'une pénétration de fond de cuve ③ (cf. figure 1 ci-dessous).

- un blocage du rotor d'une pompe primaire dû à la présence de vis de pompes primaires est peu probable ;
- le revêtement en acier inoxydable de la cuve ayant subi des impacts, l'amorçage d'une fissuration et sa propagation éventuelle au cours du cycle de fonctionnement ne peuvent pas être exclus. Il en est de même pour les pénétrations de fond de cuve et leurs soudures.

L'analyse réalisée par l'IRSN a montré que les actions correctives (extraction des corps étrangers et remplacement de toutes les vis des guides d'eau et des paliers hydrostatiques des pompes primaires) et les actions de surveillance mises en place par EDF étaient insuffisantes. En effet, ni la surveillance vibratoire des pompes primaires, ni la surveillance du débit dans le circuit primaire ne permettent de détecter le desserrage de vis. La surveillance acoustique des circuits n'a par ailleurs pas permis de détecter le passage des corps migrants dans le circuit primaire et la cuve du réacteur. Des contrôles par sondage des vis des guides d'eau des GMPP des réacteurs de 900 et de 1300 MWe seront effectués. La conception des vis du guide d'eau des GMPP des réacteurs de 1450 MWe sera modifiée par EDF en 2013 ; pour l'IRSN, une évolution du programme de maintenance périodique doit également être envisagée.

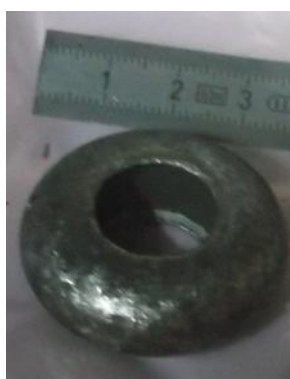
Figure 4 : Rondelle convexe

Les deux pièces retrouvées, une rondelle convexe et une tête de goujon, ont permis d'identifier l'obturateur défaillant. Son examen ayant mis en évidence l'absence de quatre éléments de fixation, les deux éléments encore manquants, un goujon et une vis, ont fait l'objet de recherches, mais n'ont pas été retrouvés.

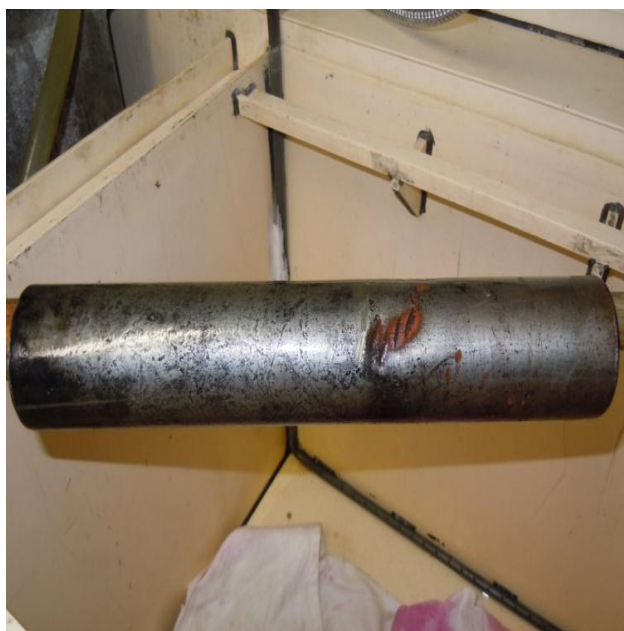
Figure 6 : Tronçon de tube retrouvé

L'analyse des résultats des essais périodiques du système d'alimentation de secours en eau des générateurs de vapeur (ASG) a mis en évidence des déséquilibres de débit. Différentes investigations (réglages de vannes, purges de capteurs etc.), associées à des radiographies des tuyauteries, ont permis de détecter la présence d'un corps migrant coincé dans un coude de la tuyauterie d'alimentation du générateur de vapeur (GV) n° 2 au refoulement de la turbopompe ASG. Ce corps étranger a été extrait ; il semble correspondre à un tronçon de tube utilisé lors du montage ou de la maintenance des circuits.

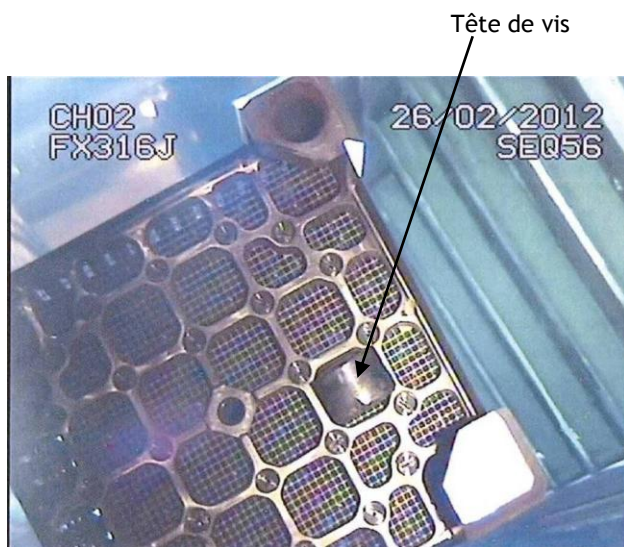
Figure 1 : Tête de vis présente sous un assemblage combustible

Une tête de vis appartenant à un composant d'un groupe motopompe primaire de Chooz B2, a été découverte sous un assemblage combustible lors du déchargement du cœur du réacteur et cet événement lié à des dégradations de vis revêt un caractère générique pour les réacteurs de 1450 MWe.

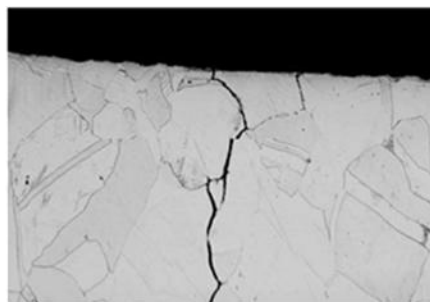
Figure 4 : fissure intergranulaire de corrosion sous contrainte

- la sensibilité du matériau : les nuances d'acier sont plus ou moins sensibles selon leur composition métallurgique et l'état d'écroutissage résultant de leur mode de fabrication ;
- le milieu environnant : la chimie et la température élevée du fluide primaire sont des facteurs favorables ;
- des contraintes mécaniques permanentes ou variables suffisamment élevées.

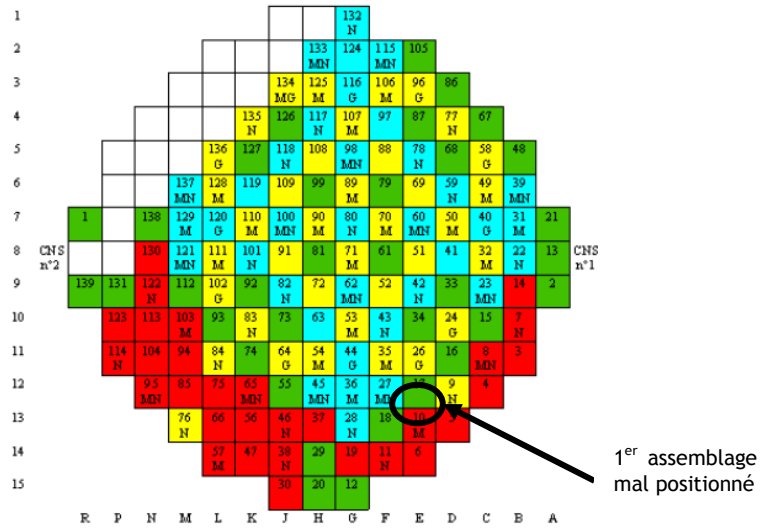
Erreur dans la réalisation du plan de chargement en 2001

En 2001, lors du rechargement du cœur d'un réacteur de Dampierre, une erreur de chargement d'un assemblage a provoqué des décalages de position pour 113 assemblages. Des calculs réalisés a posteriori ont mis en évidence une augmentation importante du flux neutronique que les CNS n'avaient pas détectée. Cette absence de détection par les CNS a été expliquée par EDF en 2005.

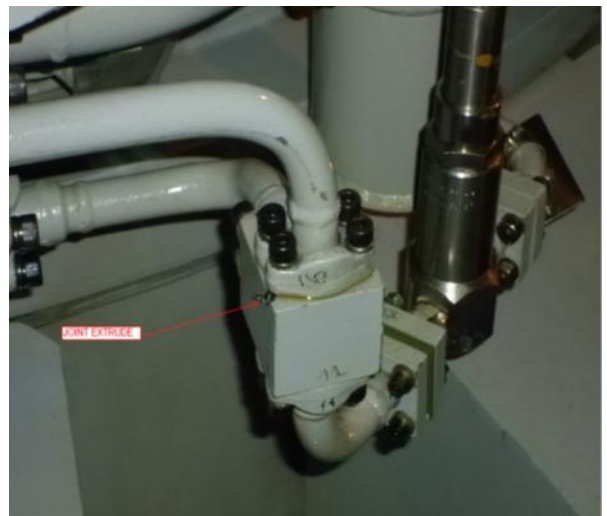
Photographie 2 : Joint sorti de sa position initiale

L'hypothèse retenue par EDF est que le fonctionnement prolongé de la pompe de soulèvement avec un serrage insuffisant d'une vis a conduit à une déformation excessive du joint puis à sa rupture.
