**ÉVÉNEMENTS,
INCIDENTS,
ANOMALIES**

POLLUTION DES SYSTÈMES DE PRODUCTION ET DE DISTRIBUTION D'AIR COMPRIMÉ DU RÉACTEUR N° 2 DE CRUAS

+ MISE EN CAUSE DE LA TENUE AUX SÉISMES DE CERTAINS MATÉRIELS

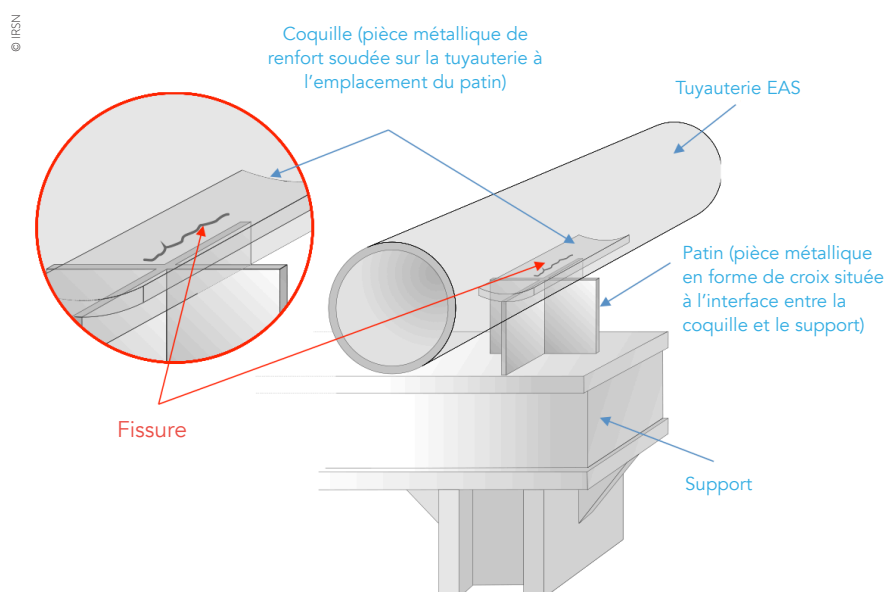
Fig. 3.3 / Support d'une tuyauterie EAS.

Début septembre 2012, EDF a également observé de la corrosion à un stade avancé de deux supports du circuit d'aspersion dans l'enceinte du réacteur n° 3 ; la tenue aux séismes des supports et donc du circuit d'aspersion dans l'enceinte ne pouvait dès lors plus être

garantie. Ce constat d'écart a été fait à l'issue d'une expertise des supports menée après pose d'échafaudages et décalorifugeage de certaines tuyauteries, opérations qui ne sont pas prévues au titre des programmes de base de maintenance préventive (PBMP). A la suite d'une inspection qu'elle a menée au mois de septembre 2012, l'ASN a demandé que lui soit transmis, pour les six réacteurs de la centrale de Gravelines, un état des lieux des dégradations des équipements importants pour la sûreté présents dans les locaux des bâches PTR, en incluant les bâches PTR elles-mêmes. Fin 2012, EDF a donc engagé un programme de contrôles visuels de l'ensemble des équipements importants pour la sûreté situés dans les locaux des bâches PTR des six réacteurs. Lors de ces contrôles, certains supports ont été découverts corrodés, d'autres étaient absents : la tenue aux séismes des circuits PTR des différents réacteurs n'était dès lors pas assurée. A la suite de ces contrôles, EDF a remis en conformité tous les supports des équipements importants pour la sûreté présents dans les locaux des bâches PTR. EDF avait alors souligné le fait que la centrale de Gravelines, située en bord de mer, était plus sujette à la corrosion que d'autres centrales.

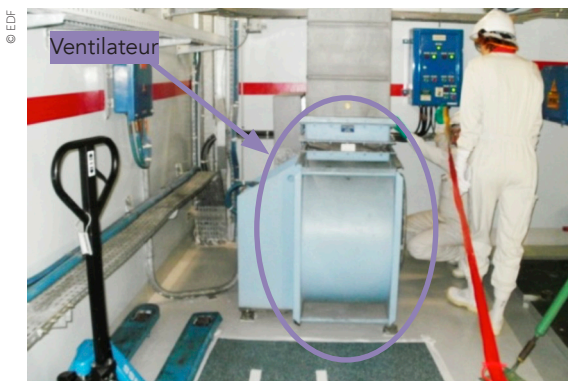
Fig. 3.4 / Ancrage de ventilateur.

Des écarts ont été découverts concernant les **ancrages de ventilateurs** importants pour la sûreté (figure 3.4) des réacteurs de 1300 MWe des centrales nucléaires de Flamanville et de Paluel.

Il s'agissait essentiellement de défauts de dimensionnement de vis ou de chevilles d'ancrage (diamètre inférieur à celui prévu, **vis trop courte ne permettant pas son freinage** (figure 3.5)), de montages de fixation inadaptés (chevilles au lieu d'ancrages scellés ou panachage de différents types de fixation pour un

même ventilateur), d'absences de serrage ou serrage insuffisant d'éléments d'ancrage tels que des écrous, de non-respects des règles de l'art. En cas de séisme, les ancrages concernés pourraient ne pas jouer leur rôle de maintien des ventilateurs qui pourraient alors se désolidariser et ne plus assurer leur fonction.

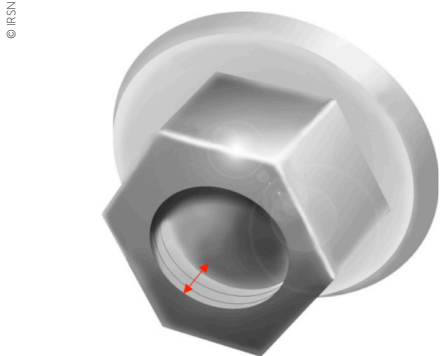
Fig. 3.5 / Vis d'ancrage trop courte.

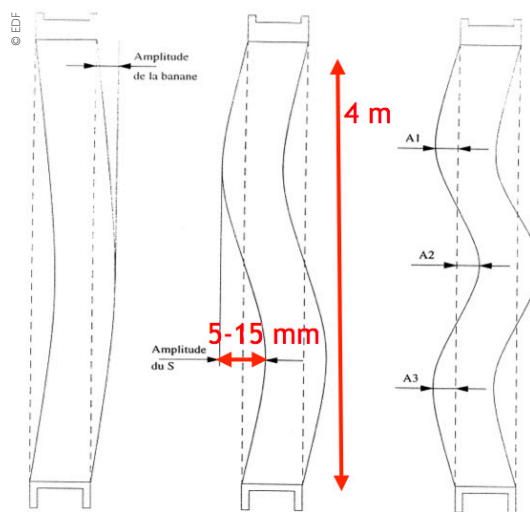
Le retour d'expérience acquis depuis une quinzaine d'années montre que les assemblages combustibles présentent différents types de **déformations latérales** (figure 3.8).

Fig. 3.8 / Déformations latérales d'assemblages combustibles.

Une déformation trop importante des assemblages combustibles peut ralentir l'insertion des grappes de commande dans le cœur, voire empêcher leur insertion complète dans le rétreint. Or, le temps maximal de chute des grappes et l'insertion complète des grappes lors d'un arrêt automatique du réacteur constituent des hypothèses importantes de la démonstration de sûreté. Des essais permettent de vérifier périodiquement que les hypothèses retenues pour la démonstration de sûreté concernant le temps de chute des grappes sont bien respectées. La réglementation impose à EDF de faire de tels essais en début et en fin de cycle³.

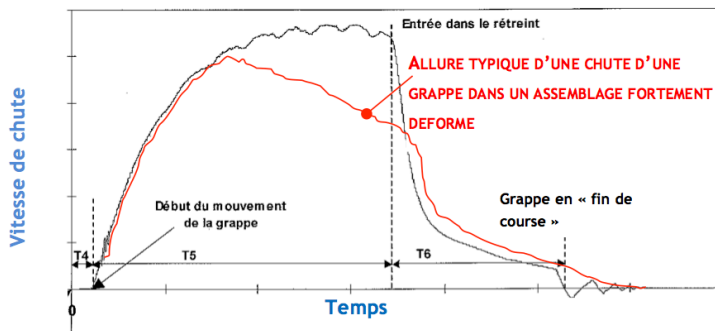
La figure 3.9 permet d'illustrer l'effet des déformations d'un assemblage combustible sur le temps de chute de la grappe associée.

Fig. 3.9 / Courbes typiques de la chute d'une grappe dans un assemblage combustible fortement déformé (rouge) ou non déformé (noire).
