ACCIDENTS DU WIPP DE FEVRIER 2014

ETUDE CONJOINTE

Jean-Dominique Boutin, citoyen, géographe
Laura Gratton, citoyenne, ingénieure indépendante

Institut de Radioprotection et de Sûreté Nucléaire

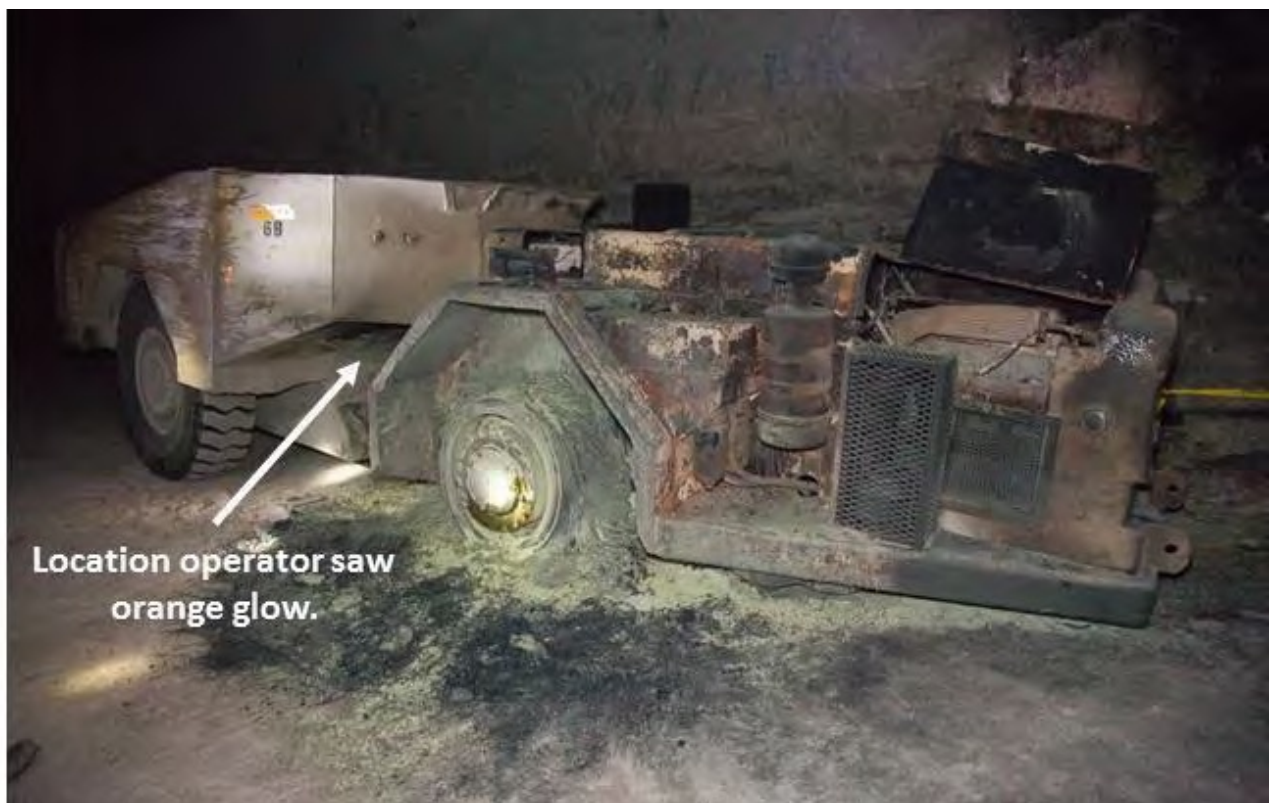
Figure 14 : état du véhicule minier après l'incendie
La flèche indique le lieu où l'opérateur a vu la lueur orange. (source DOE [55])

La cause de l'incendie résulte, selon l'AIB, du « *contact d'une surface chaude (probablement le convertisseur catalytique) avec des fluides inflammables (soit du fluide hydraulique inflammable utilisé dans les vérins, soit du diesel, soit les deux)* » [55] (p.ES-3). Un enquêteur du bureau du service des incendies de l'état de Nouveau-Mexique présume que l'inflammation initiale est provenue de la décharge du fluide hydraulique sous pression sur les composants du système d'échappement [55] (annexe F, p.2).

L'AIB [55] a directement lié la source de l'incendie à un problème de maintenance de l'engin. En particulier, plusieurs pannes de ce véhicule avaient été détectées depuis sa mise en fonctionnement dans l'installation souterraine en 1985 dont 17 fuites de fluide hydraulique depuis 2004. Les véhicules miniers sont conçus et construits pour fonctionner avec du fluide hydraulique ininflammable : l'AIB a néanmoins constaté que les véhicules miniers étaient chargés de fluide hydraulique standard, inflammable [55] (p.62).

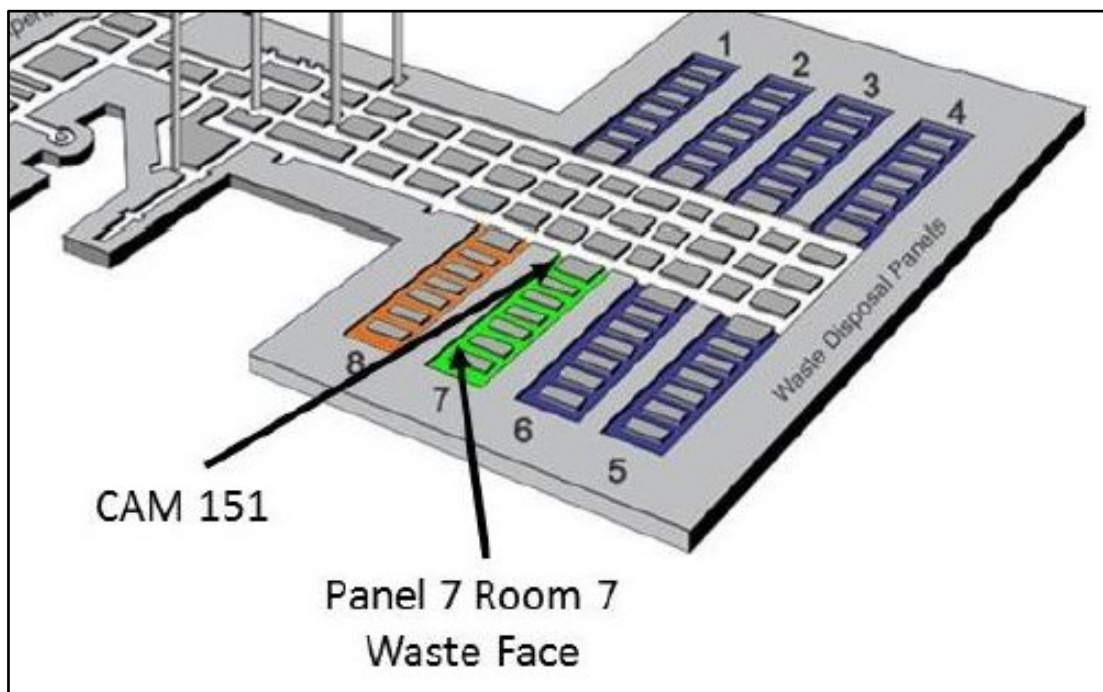
Figure 15 : localisation de la balise (CAM-151) et du lieu de stockage (chambre 7, zone 7)
(Correspond à un zoom de la Figure 5 : zone en creusement (rouge), en exploitation (vert)). Source [58]

Le souterrain reste en mode filtration mais comme la balise affiche une panne, elle est désactivée par le CMRO à environ 23h45 [58] (p.12-13). L'accumulation de sel sur les balises induit beaucoup de dysfonctionnements et en conséquence, les opérateurs de la surveillance centrale ne se fient plus toujours à leurs indications.

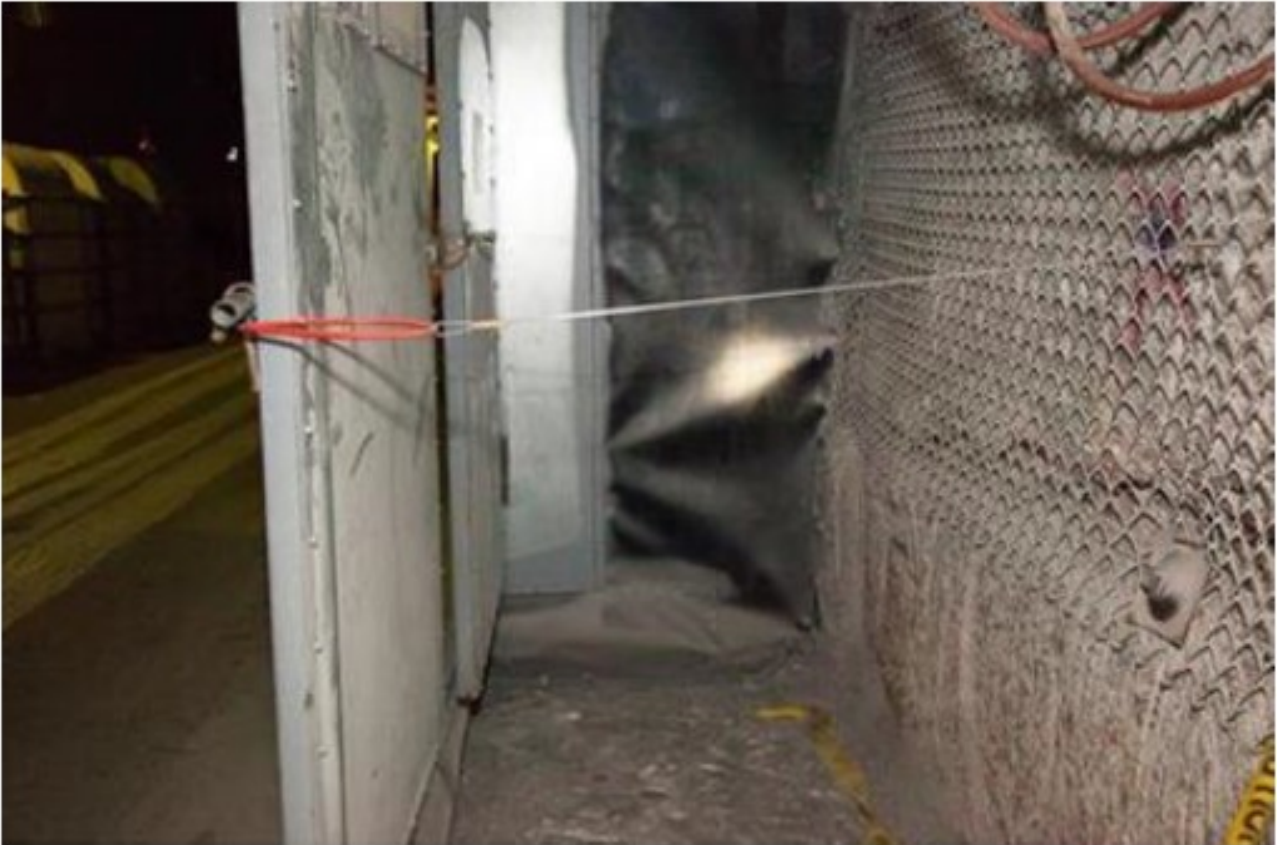
Même sans annonce, les employés ont toutefois reconnu ce changement de mode par les mouvements des volets de ventilation et par la réduction de l'écoulement de l'air. Le résultat a entraîné une situation d'autant plus stressante pour les employés : dans les entretiens avec l'AIB ils ont exprimé être inquiets quant à la nature de l'accident qu'ils ne comprenaient pas (ce mode filtration étant en principe déclenché en cas de relâchement radioactif nécessitant une filtration) [55] (p.23). Il a été rapporté à l'AIB par plusieurs employés que cette situation de stress (concomitante avec les autres éléments perturbateurs de l'évacuation) a entraîné des « quasi-collisions » entre personnel et équipements [55] (p.16).

*Figure 18 : une porte cloison maintenue ouverte
(source DOE [55])*

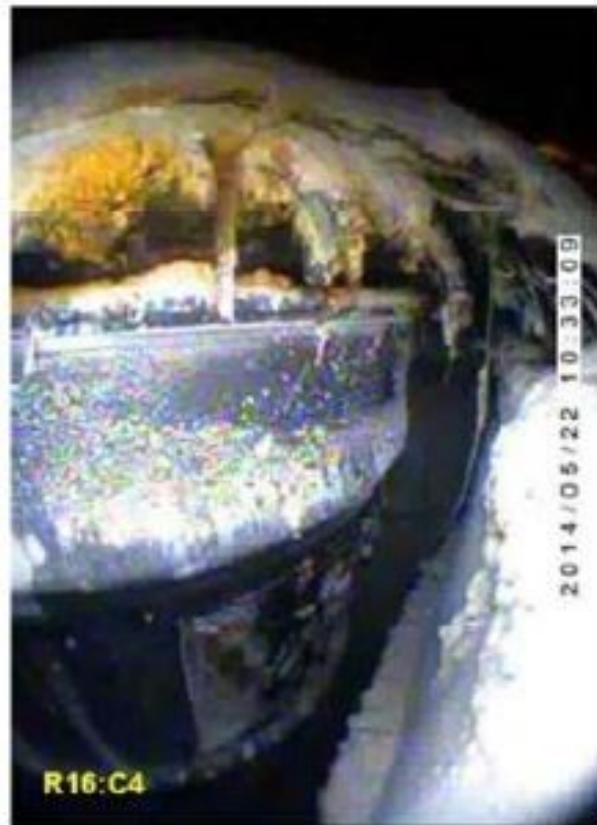
Figure 19 : Photographie du colis 68660
(Rangée 16, colonne 4, cf. Figure 21) prise le 22 mai 2014 (source DOE [34])

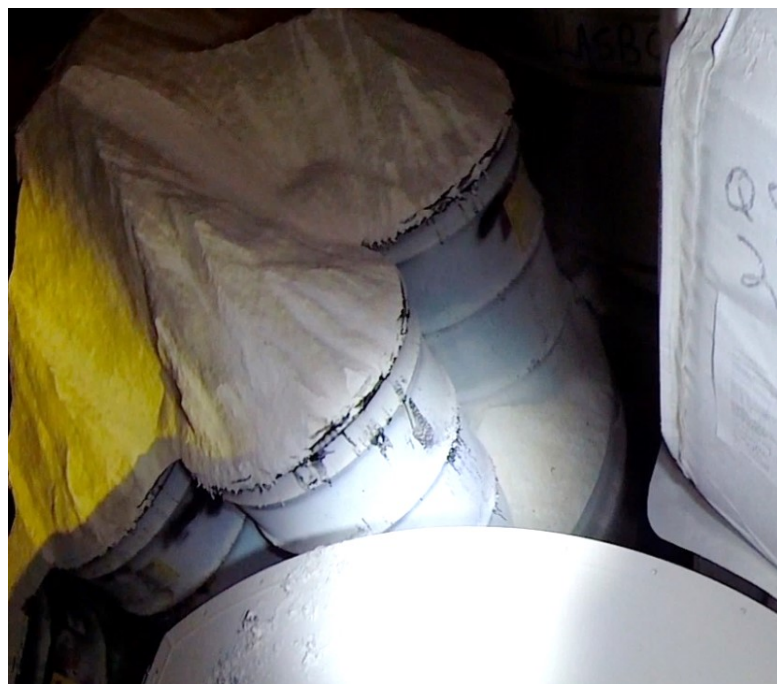
Figure 20 : Photographie des dégâts autour du colis 68660
L'image montre l'oxyde de magnésium en vrac au-dessus des colis (source DOE [34])
