NOTE D'INFORMATION

Nouvelles détections de fissures sur des tuyauteries du système d'injection de sécurité des réacteurs n° 1 et n° 2 de la centrale nucléaire de Penly et n° 3 de Cattenom

Date : 16/03/2023

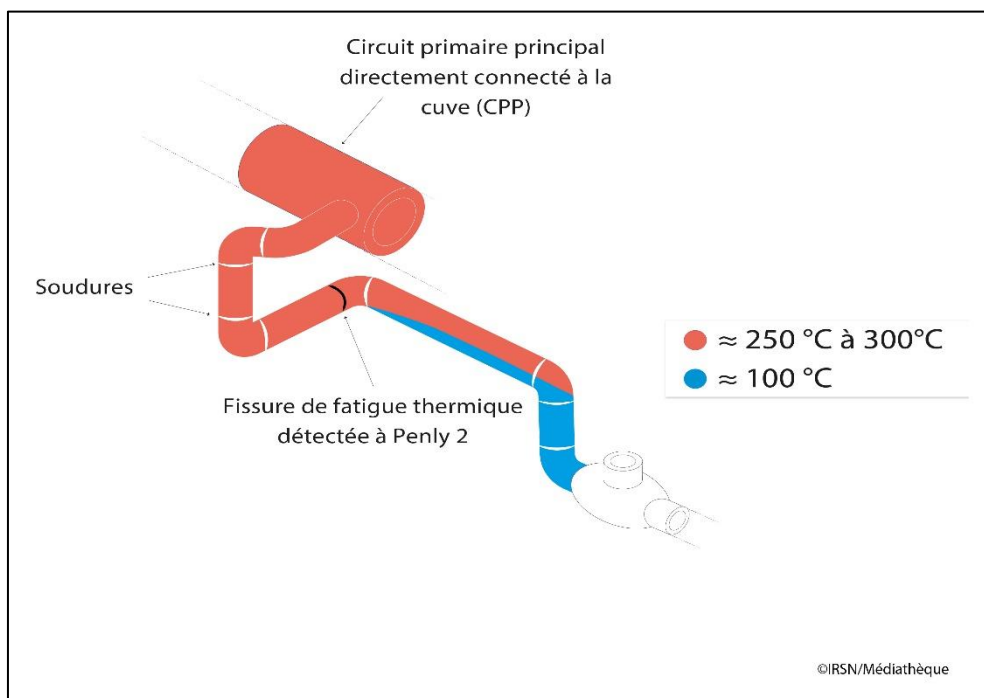
Figure 1 : Connexion du système d'injection de sécurité à la branche froide d'une boucle du circuit primaire principal

De plus, à l'occasion de contrôles visant à détecter d'éventuelles fissures de corrosion sous contrainte, deux fissures de fatigue thermique ont été découvertes, l'une de 57 mm de long pour 12 mm de profondeur affectant le réacteur n° 2 de Penly (cf. figure 1), l'autre de 165 mm de long pour 4 mm de profondeur affectant le réacteur n° 3 de Cattenom.

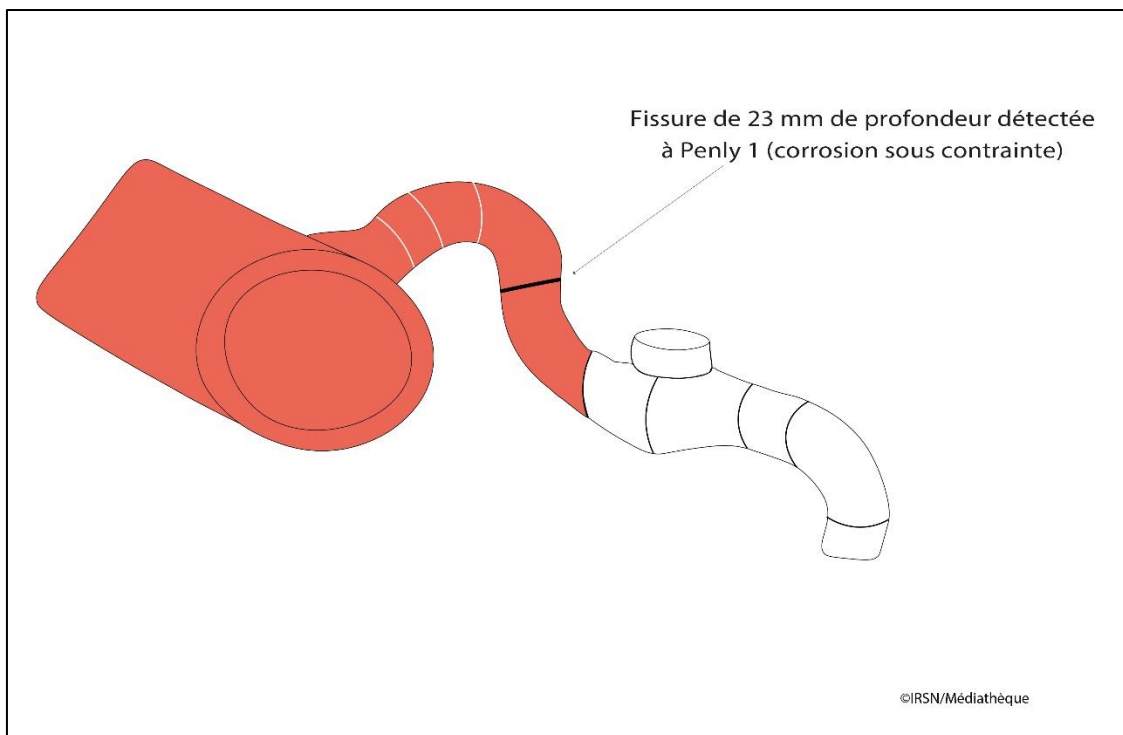
Figure 2 : Connexion du système d'injection de sécurité à la branche chaude d'une boucle du circuit primaire principal

Récemment, sur un circuit d'injection de sécurité connecté à une branche chaude du circuit primaire du réacteur n° 1 de Penly, EDF a détecté une fissure de 155 mm de long et d'une profondeur maximale de 23 mm, valeur proche de l'épaisseur totale de la tuyauterie (27 mm). Cette fissure est située (cf. figure 2) dans une zone qui n'est pas susceptible de présenter une stratification thermique. Toutefois, au moment de la construction du réacteur, cette soudure avait été réparée à deux reprises, une première fois pour corriger un défaut d'alignement des tronçons du circuit, une seconde fois pour corriger un défaut de soudure. Cette particularité pourrait expliquer la présence d'une fissure de corrosion sous contrainte aussi profonde.
