Note d'information sur les accidents ayant affecté les réacteurs nucléaires du site de Saint-Laurent-des-Eaux en 1969 et en 1980

Accident du 17 octobre 1969 sur le réacteur SLA1

Accident du 13 mars 1980 sur le réacteur SLA2

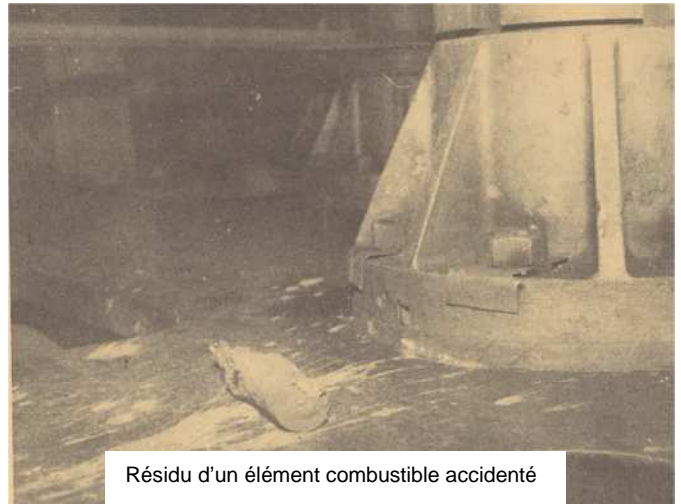
Résidu d'un élément combustible accidenté

Les examens entrepris le 27 mars 1980 ont montré que l'accident avait eu pour origine un bouchage total ou partiel de 6 canaux par une tôle métallique détachée du dispositif de carénage des dispositifs de mesure de pression. Le décrochage de cette tôle était dû à la corrosion.

Deux éléments combustibles contenus dans un canal ont fondu (soit environ 20 kg d'uranium) et deux autres présentaient des traces de fusion importantes. **Le combustible fondu s'est écoulé dans la « poubelle » située en bas du canal.**

Le nettoyage du canal à l'aide d'outils spéciaux a été achevé en novembre 1980 ; la récupération des poussières dans le caisson, à l'aide de dispositifs de filtration appropriés, a duré jusqu'en 1982. L'IRSN ne dispose pas d'éléments détaillés sur la production d'effluents et les rejets radioactifs associés aux opérations de remise en état du réacteur.
