Note d'information

Situation des réacteurs nucléaires au Japon suite au séisme majeur survenu le 11 mars 2011

Point de situation du 18 mars 2011 à 14 heures

Centrale de Fukushima I (Daiichi)

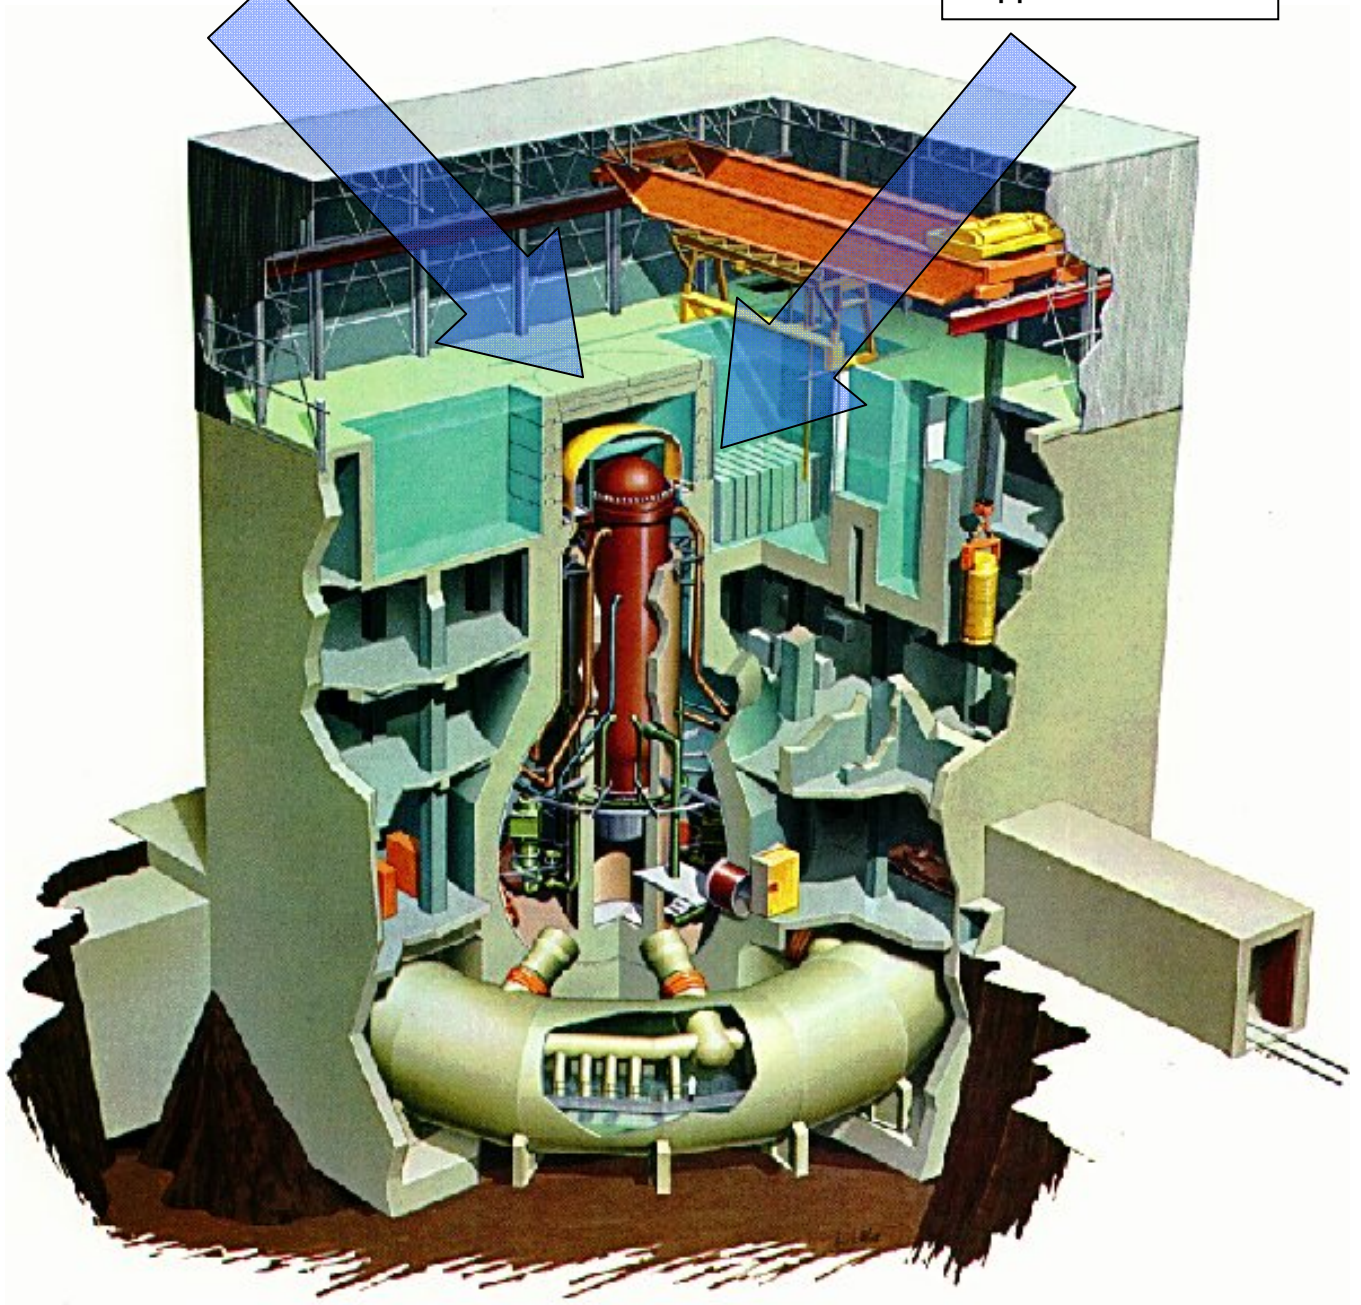
ANNEXE 1

L'IRSN estime que la dalle anti-missile située à la verticale de la cuve et de l'enceinte de confinement (cf. annexe 1) a dû être détruite lors de l'explosion d'hydrogène du 14 mars 2011. Si les ouvrages qui supportent cette dalle ont également été touchés, il est envisageable que le niveau d'eau maximal possible au dessus des assemblages combustibles entreposés dans la piscine soit diminué (dans le pire cas : 1 mètre au dessus du haut des assemblages). Ceci expliquerait les débits de dose très importants au droit du bâtiment.
