## Cas concret 3 : Étanchéification de l'interface sol-bâtiment

### Caractéristiques du bâtiment :

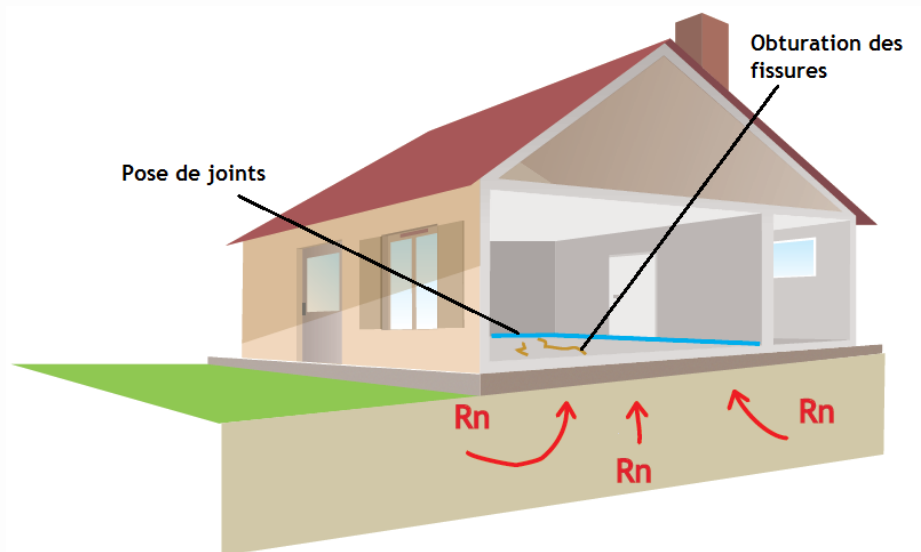
Localisation	Haute-Saône (70)
Type de bâtiment	Ecole maternelle
Année de construction	1994
Surface au sol	520 m <sup>2</sup>
Type de soubassement	Terre-plein
Nature du plancher du rez-de-chaussée	Dalle en béton en mauvais état

Meilleure étanchéification de l'interface sol-bâtiment :

- les fissures au sol ont été bouchées,
- les joints au sol ont été posés là où ils étaient manquants et réparés là où ils étaient défectueux.

Activité volumique du radon (Bq.m <sup>-3</sup> )	
	Avant les travaux	Après les travaux
Zone homogène 1	1 020	111
Zone homogène 2	952	217
Zone homogène 3	1 392	150
