Avis IRSN/2017-00090

Objet : EDF - REP - Palier CPY - Prise en compte du retour d'expérience d'exploitation (REX) - Montage inadapté de raccords au refoulement des pompes du circuit d'injection de sécurité haute pression.

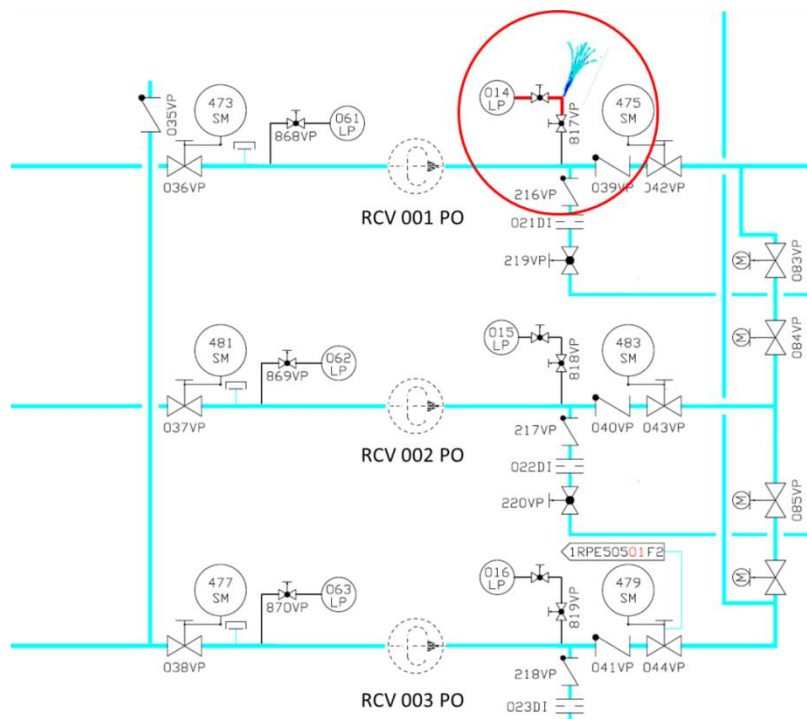
La fuite est localisée au bout d'une heure au niveau du raccord entre le capteur de mesure de pression situé au refoulement de la pompe RCV 001 PO et sa vanne d'isolement située en amont de ce dernier (cf. figure ci-après). La fermeture de cette vanne permet d'isoler la fuite et de lever ainsi l'événement RCP 1.

La fuite a été provoquée par un montage inadapté. En effet, le raccord situé entre la vanne d'isolement et le capteur de mesure de pression au refoulement de la pompe RCV 001 PO est un raccord de diamètre de 10 mm au lieu d'être un raccord de diamètre de 3/8 pouces (9,5 mm). D'après EDF, cette erreur de montage a été commise en avril 2015 lors de la mise en œuvre de la modification nationale (PNPP 1267 B) relative à l'amélioration de la tenue en température des pompes RCV, qui a nécessité le déplacement des trois capteurs de mesure de pression (RCV 014/015/016 LT) situés au refoulement des trois pompes du circuit RCV. Par ailleurs, le contrôle des deux autres pompes du circuit RCV du réacteur n° 1 de Saint-Laurent B a mis en évidence la même erreur de montage au niveau de ces capteurs qui n'avait néanmoins pas entraîné de fuite.

L'erreur de montage a été, sur le réacteur de Saint-Laurent B1, à l'origine d'une fuite du circuit primaire de 8,1 m³/h compensable par le circuit RCV.

Néanmoins, cette fuite située au refoulement de la pompe en service n'a pu être isolée par la fermeture d'une vanne manuelle qu'après l'arrêt de la pompe en service et le démarrage de la pompe de la voie B, soit une heure après sa détection. Par ailleurs, le local abritant cette pompe aurait pu être inondé et, à terme, la pompe aurait pu être indisponible du fait des projections d'eau.

Localisation de la fuite au refoulement de la pompe RCV 001 PO

De plus, l'erreur de montage du raccord était présente simultanément au refoulement des trois pompes du circuit RCV (les deux pompes de la voie A et la pompe de la voie B). De ce fait, l'IRSN estime que la probabilité de défaillance à terme des trois pompes d'injection de sécurité haute pression par mode commun était significative sur le réacteur n° 1 de la centrale nucléaire de Saint Laurent B.

L'IRSN recommande qu'EDF contrôle au plus tôt et, le cas échéant, remette en conformité le raccord des capteurs de pression situés au refoulement des trois pompes du circuit de contrôle volumétrique et chimique (RCV), sur l'ensemble des réacteurs du palier CPY ayant intégré la modification nationale relative à l'amélioration de la tenue en température des pompes RCV.
