Accidents survenus au WIPP en février 2014

Synthèse des actions effectuées

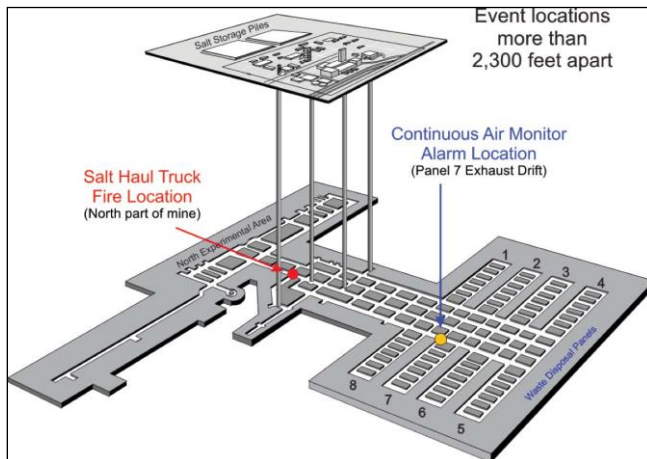
Le 5 février 2014, un camion utilisé pour évacuer du sel excavé a pris feu dans la zone nord de l'installation souterraine du WIPP, à proximité du puits de gestion du sel excavé. La zone de stockage des déchets est située à plusieurs centaines de mètres du lieu de l'incendie (cf. Figure 1) ; aucun colis de déchets ne se trouvait à proximité du foyer. L'ensemble du personnel a évacué l'installation souterraine. Six employés ont été transférés à l'hôpital en raison d'une possible inhalation de fumées. Les causes de l'accident et de son développement ont été très largement imputées par l'AIB [2] à une série de négligences du DOE et des organisations sous-traitantes, concernant notamment la maintenance du camion, l'inadéquation des procédures d'urgence en cas d'incendie, l'insuffisance de l'équipement en moyens d'extinction dans l'installation

Figure 1 : schéma d'ensemble du WIPP. En rouge : lieu de l'incendie (partie nord, zone d'expérimentations). En jaune : localisation de la balise qui s'est déclenchée le 14 février 2014 [<http://www.wipp.energy.gov/special.htm>]

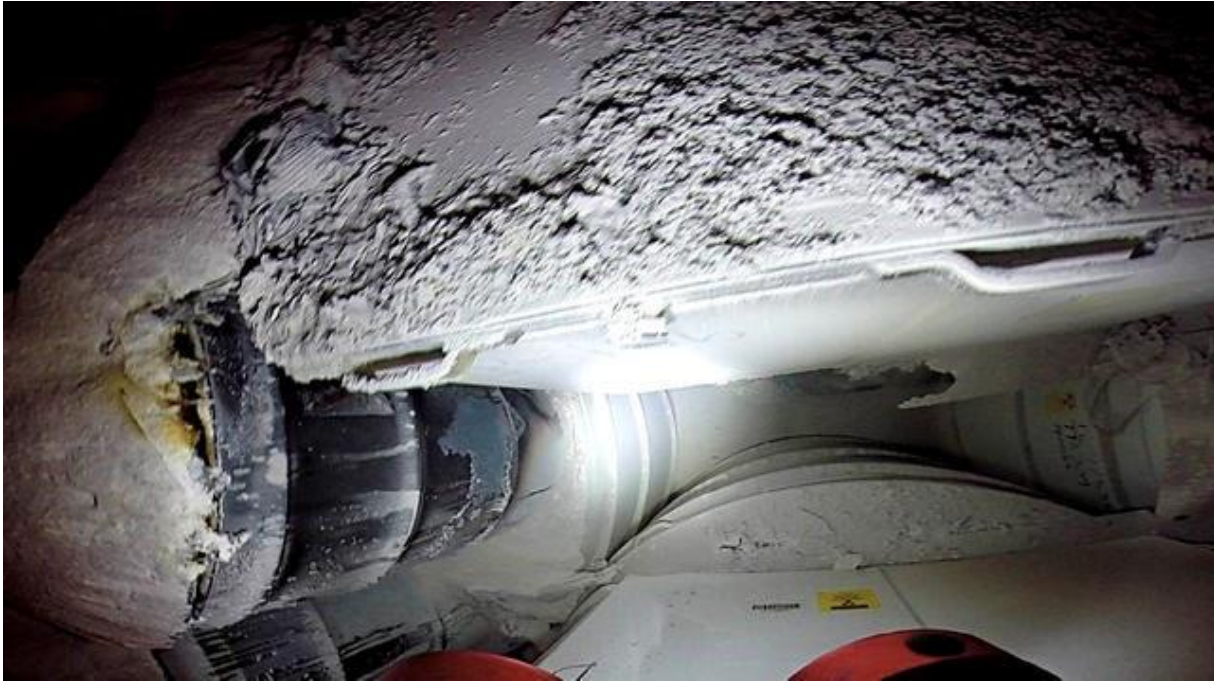
Des robots puis des expéditions successives d'équipes d'intervention du DOE, munies d'appareils de protection contre l'inhalation de particules radioactives (cf. Figure 2), ont été envoyés dans l'installation souterraine à partir du 2 avril 2014 afin de s'approcher progressivement de la source supposée de contamination tout en assurant les opérations de maintenance essentielles de l'installation (remplacement des boulons pour assurer la stabilité mécanique des galeries par exemple) [3]. Lors de l'une de ces expéditions en mai 2014, un fût de déchets endommagé (cf. Figure 3) a été identifié dans la chambre 7 de la zone de stockage 7 et plusieurs prélèvements d'échantillons provenant de ce fût ont été effectués entre mai et août 2014. Les photographies ont montré que certains matériaux avaient fondu, ce qui atteste qu'une température élevée (de l'ordre de la centaine de degrés autour du fût incriminé et jusqu'à $1\,000^\circ\text{C}$ à son contact) a été atteinte dans cette chambre [7].

Le fût endommagé fait partie d'un lot de fûts de déchets provenant du laboratoire national de Los Alamos (LANL). Ces déchets étaient réputés incompatibles avec les critères d'acceptation du WIPP s'ils ne faisaient pas l'objet d'un traitement préalable, notamment en raison de la présence soupçonnée de liquides [7]. Aussi, le LANL a mis au point en 2007 une procédure spécifique décrivant le processus de reconditionnement de tels déchets. En 2012, une modification de cette procédure a conduit à prescrire, par erreur, l'utilisation d'un absorbant organique (de la litière de chat) en lieu et place de l'absorbant habituel et qui s'est avéré chimiquement incompatible avec les sels de nitrate contenus dans les déchets [7]. Le fût endommagé avait été reconditionné selon cette procédure le 4 décembre 2013, puis acheminé au WIPP et finalement stocké le 31 janvier 2014 dans la zone de stockage 7. L'AIB [7] et le TAT [8] ont conclu, sur la base d'expérimentations et de modélisations, que des réactions chimiques exothermiques entre l'absorbant organique et les sels de nitrate ont eu pour conséquence la montée en température et en pression du fût, la rupture de son couvercle et le relâchement d'une partie des substances radioactives qu'il contenait. La possibilité d'un lien entre l'incendie du 5 février et le relâchement d'activité a été écartée par l'AIB [7] et le TAT [8] sur la base de simulations

Figure 3 : photo de colis de déchets stockés pris du dessus. Le fût incriminé dans la fuite de radioactivité est au milieu à gauche de la photo [<http://www.wipp.energy.gov/pr/nr.htm>]

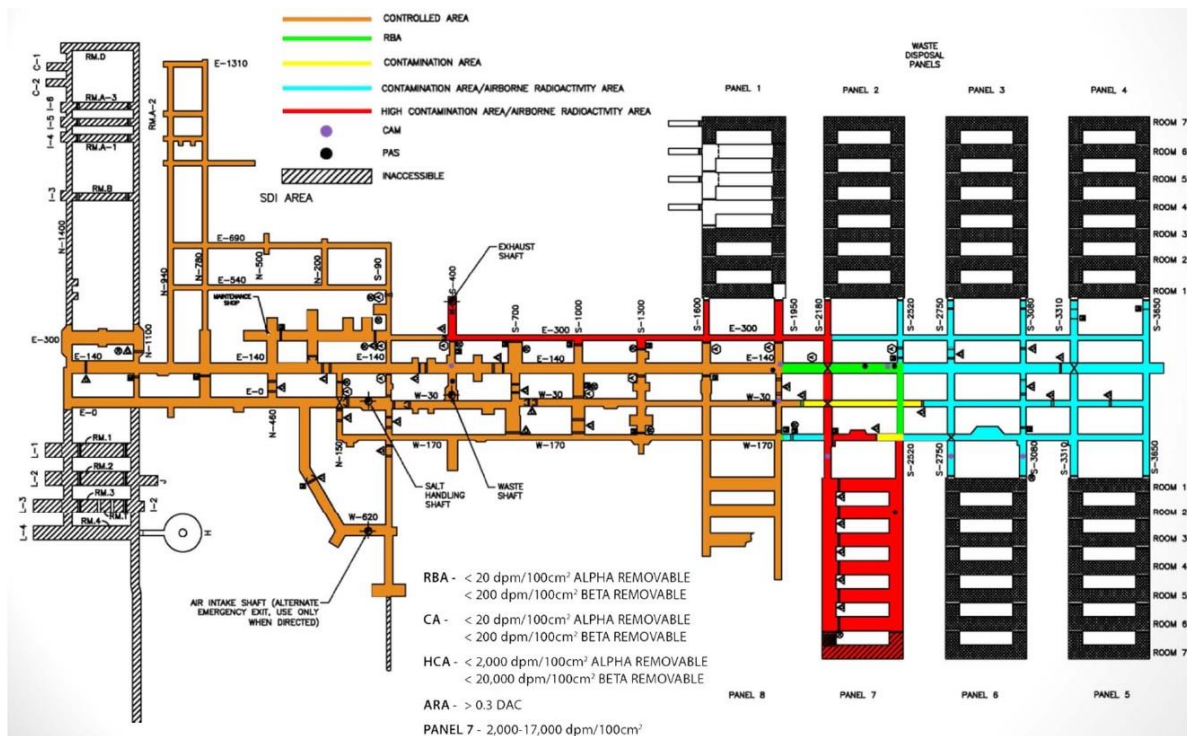
Au cours des expéditions dans l'installation souterraine, le DOE a identifié et caractérisé les zones contaminées et a entrepris de décontaminer certaines d'entre elles (cf. Figure 4) [3]. La décontamination est réalisée par projection d'eau sur les parois afin de dissoudre le sel en surface et piéger les radionucléides dans les cristaux de sel qui se reforment au sol (cf. Figure 5). Un revêtement de polyéthylène est ensuite posé au sol, puis recouvert de sel concassé non contaminé. Ceci permet, selon le DOE [13], d'atténuer la contamination des parois de 95%. Un fixateur est pulvérisé sur les parois où la contamination est la plus importante [14]. Le DOE ne prévoit pas d'assainir les chambres 6 et 7 de la zone de stockage 7, en raison de leur trop grande contamination ; ces chambres seront donc fermées sans être décontaminées (cf. ci-dessous) [3]. Le puits d'extraction d'air ne sera pas non plus décontaminé compte tenu de la difficulté technique des opérations à réaliser [12]. Le DOE [15] précise que ceci implique pour l'exploitation future de l'installation, qui devra tenir compte de la présence de parties contaminées et d'autres non contaminées, de maintenir en permanence la filtration de l'air extrait par ce puits contaminé et de compléter le système de ventilation (cf. ci-dessous).

Figure 4 : schéma de l'étendue de la contamination de l'installation souterraine en août 2015. En jaune, bleu et rouge : zones contaminées ou fortement contaminées. En marron : zones contrôlées. En vert : zone radiologique tampon. [<http://www.wipp.energy.gov/wipprecovery/townhallmeeting.html>]

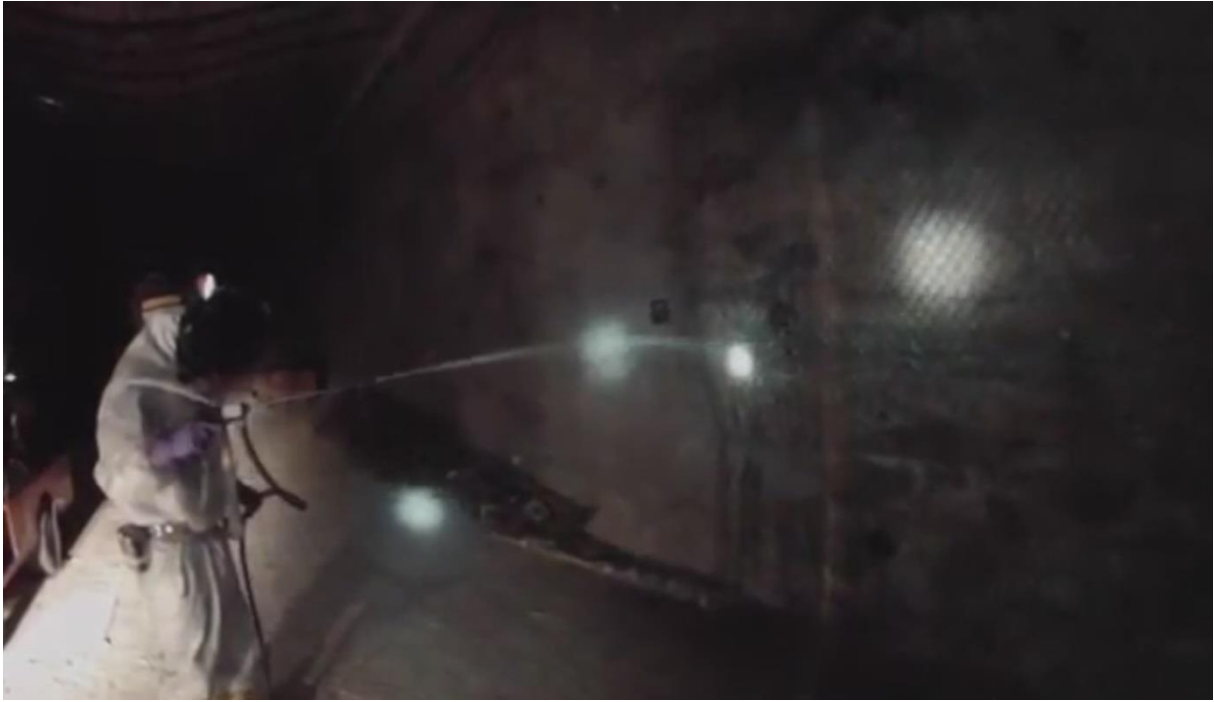
Figure 5 : projection d'eau sur les parois de l'installation souterraine, extrait vidéo [http://www.wipp.energy.gov/Video/Mitigating_Contamination.mp4]

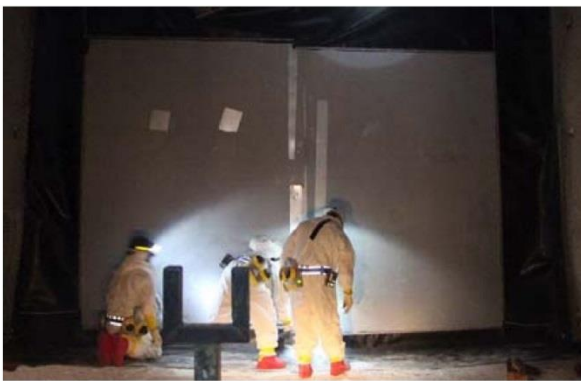
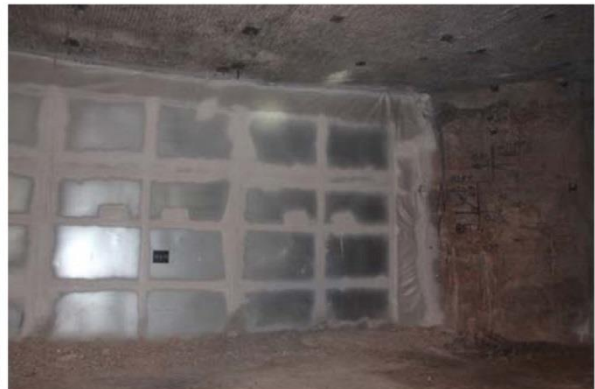
Figure 6 : photos des cloisons métalliques à l'entrée de la zone de stockage 6 (à gauche) et de la chambre 7 de la zone de stockage 7 (à droite) [<http://www.wipp.energy.gov/pr/nr.htm>]

Le DOE [16] a présenté un plan de fermeture préliminaire pour les parties du stockage (zone 6 et chambre 7 de la zone 7) où des fûts du même lot que le fût incriminé avaient déjà été stockés, conformément à la demande du département de l'environnement du Nouveau-Mexique [17]. Les opérations prévues dans ce plan consistent notamment en la pose d'une cloison métallique doublée d'un revêtement étanche (cf. Figure 6) [16]. L'obturation de ces espaces se trouve à l'entrée de la zone de stockage 6 et à l'entrée de la chambre 7 de la zone 7 (cf. Figure 7) ; le DOE compte en effet remplir de déchets le reste de la zone 7, actuellement contaminée [16]. Ces opérations ont été achevées début juin 2015 [3]. Selon un article de presse [18], le département de l'environnement du Nouveau-Mexique (NMED) a indiqué qu'un système de fermeture plus durable tel qu'un mur anti-explosion devra être réalisé.

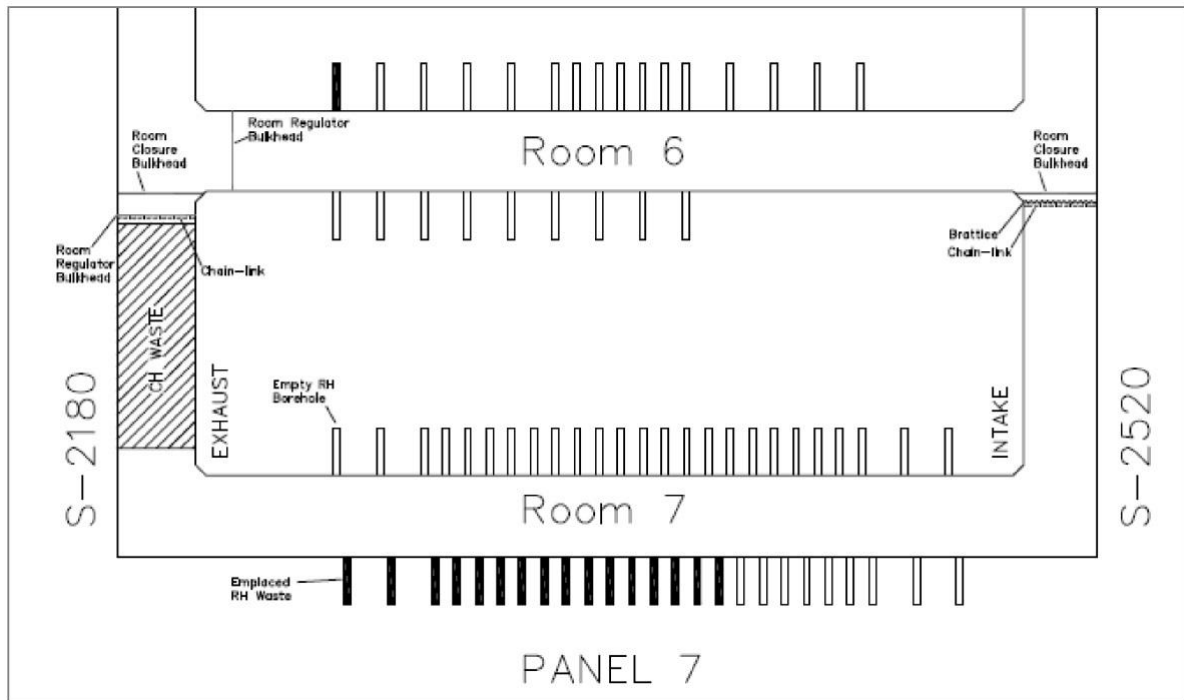
Figure 7 : cloisons installées en vue de la fermeture définitive de la chambre 7 de la zone 7
 [http://www.wipp.energy.gov/library/Information_Repository_A/Responses_to_Administrative_Order/14-2614_WIPP_Nitrate_Salt_Bearing_Waste_Container_Isolation_Plan_2014%20Redacted.pdf]
