Avis IRSN/2017-00061

- Objet : REP - Centrale nucléaire du Bugey - INB n° 89
Défauts d'étanchéité de l'enceinte de confinement du réacteur n°5 du Bugey (Ain)
- Réf. 1. Lettre ASN - CODEP-LYO-2016-022365 du 20 juillet 2016
2. Décision n° 2015-DC-0533 de l'ASN du 1^{er} décembre 2015
3. Décret n° 2007-1557 du 2 novembre 2007 modifié
4. Décision n° 2014-DC-0474 de l'ASN du 23 décembre 2014

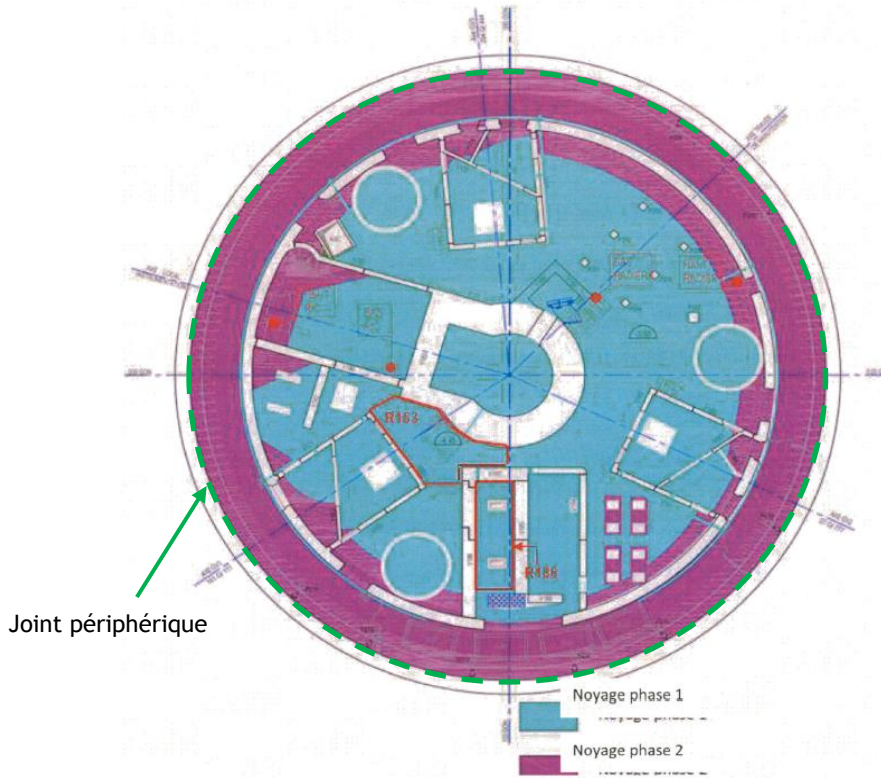
Figure 1 : Niveau d'eau atteint lors des deux phases du noyage

Lors de la seconde pressurisation, le noyage du radier a été réalisé en deux phases (cf. Figure 1 en annexe). La première phase, qui a concerné le noyage uniquement de la partie centrale du radier, n'a pas entraîné de diminution du débit de fuite en air ce qui permet de considérer l'absence de défauts d'étanchéité dans cette zone. Lors de la seconde phase correspondant au noyage total du radier comprenant notamment la zone du joint périphérique, EDF a constaté une diminution significative du débit de fuite, ainsi qu'une diminution très nette de la quantité de bulles sur le parement vertical extérieur de l'enceinte. Sur la base de ces essais, EDF considère que le défaut d'étanchéité se situe au-dessous du niveau supérieur du radier des structures internes du bâtiment (-3,50 m), plus particulièrement au droit du joint de dilatation périphérique séparant le radier des structures internes et le liner de l'enceinte, sans pour autant avoir identifié précisément les défauts en cause.

Le joint de dilatation périphérique est un espace sub-vertical large de 2 cm, haut de 1 m et situé sur l'ensemble de la périphérie intérieure de l'enceinte, sur une longueur d'environ 110 m (cf. Figure 1). Ce joint est rempli de cire pétrolière depuis 1993.

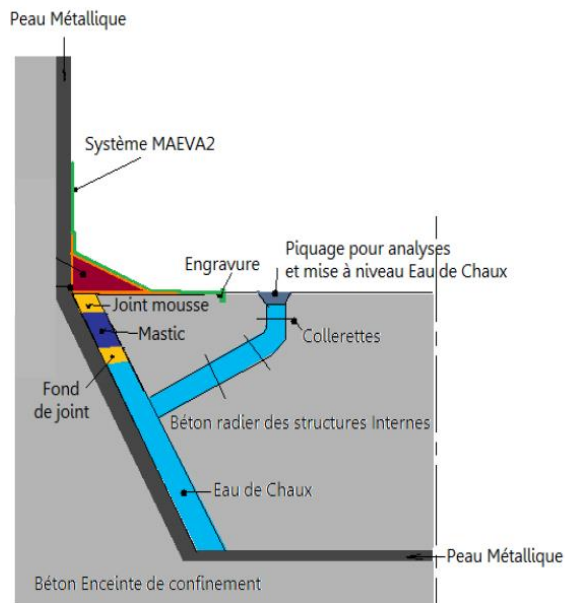
Figure 2 : Schéma de la solution de réparation

La solution de réparation, objet de la déclaration de modification présentée par EDF, a pour objectif de neutraliser, sous le niveau -3,50 m, les défauts du liner en mettant en œuvre une étanchéité complémentaire au niveau du joint périphérique. Cette solution est composée principalement d'un revêtement composite d'étanchéité en partie supérieure du joint périphérique et d'un lait de chaux remplissant la majeure partie de ce joint (cf. Figure 2 en annexe). Par ailleurs, EDF prévoit des adaptations dans les zones singulières identifiées.

Lors de la mise en oeuvre de la modification, le lait de chaux est mis en place à l'aide de piquages² mettant en communication l'espace du joint périphérique avec le niveau le plus bas du bâtiment réacteur (cf. figure n°2). Ces piquages servent également à la vérification du niveau et aux prélèvements pour le contrôle du pH. D'autres piquages servent d'évents. EDF a vérifié qu'au-dessus du niveau -3,70 m, le lait de chaux pourrait circuler librement sur toute la longueur du joint périphérique. En dessous de ce niveau, des obstacles peuvent s'opposer à cette circulation. Par ailleurs, EDF a identifié trois causes de consommation possibles du lait de chaux, dont la principale est l'absorption par le béton du radier des structures internes. Ces mécanismes de consommation du lait de chaux devraient toutefois s'atténuer rapidement avec le temps. Au cours de l'instruction, EDF s'est engagé à effectuer des
