LE POINT DE VUE DE L'IRSN SUR LA SURETE ET LA RADIOPROTECTION DU PARC ELECTRONUCLEAIRE FRANÇAIS EN 2009

RAPPORT DSR N° 383

DIRECTION DE LA SURETE DES REACTEURS

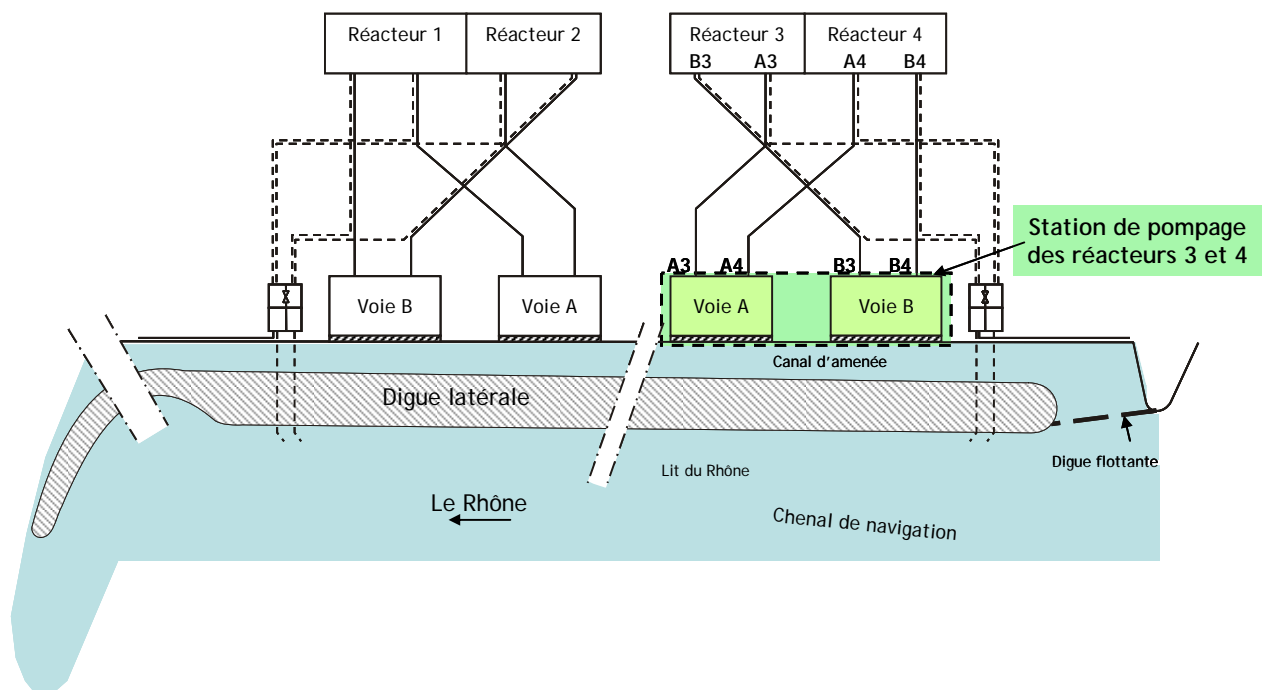
A la suite d'une augmentation de débit dans le Rhône, une masse exceptionnelle de débris végétaux accumulés les mois précédents dans le lit et sur les berges du fleuve, a obstrué, dans la nuit du 1^{er} au 2 décembre 2009, l'entrée de la station de pompage des réacteurs n°3 et n°4 de la centrale de Cruas. Le colmatage des grilles de préfiltration a conduit à une baisse du niveau d'eau dans la station de pompage et à une réduction du débit de refroidissement. L'apparition de l'alarme « bas débit » sur la voie en service (voie A) du circuit de refroidissement des systèmes importants pour la sûreté (IPS) du réacteur n°4 (repérée A4 sur la figure ci-dessous) a conduit l'exploitant à appliquer les procédures prévues pour ce type de situation. Il a procédé à l'arrêt automatique du réacteur n°4 et au basculement du refroidissement des systèmes IPS sur la voie B (repère B4). Lors du basculement, l'exploitant a constaté que la voie B n'était pas non plus opérationnelle du fait du colmatage de la prise d'eau.

La situation où les deux voies du circuit de refroidissement des systèmes IPS sont indisponibles est appelée « perte totale de la source froide ». Cet incident a été classé au niveau 2 sur l'échelle INES ; c'est la première fois qu'une perte simultanée des deux voies du système de refroidissement des systèmes IPS affecte un réacteur à eau sous pression du parc d'EDF.

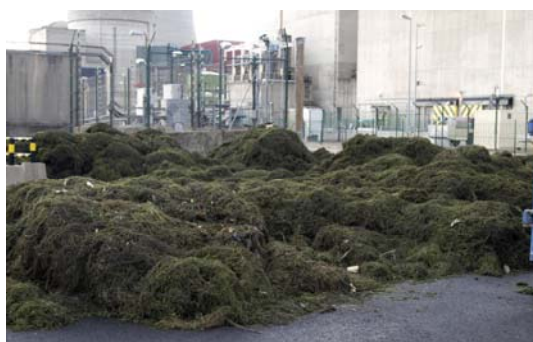
L'obstruction de l'entrée des stations de pompage a été provoquée par une plante aquatique appelée « Élodée ». Cette plante, originaire d'Amérique du Nord, est apparue au début des années 80 dans les lacs suisses, puis dans le Rhône à partir des années 90. Elle est constituée de tiges extrêmement longues et fines (jusqu'à 3 m de longueur), pourvues de petites feuilles. En raison de la hausse du débit du Rhône, l'exploitant du barrage hydraulique situé en amont de la centrale nucléaire de Cruas a procédé à une dérivation du débit du canal est dans la branche ouest (lit naturel) où se trouve la centrale. Cette action a entraîné le charriage d'une masse importante de débris de cette plante accumulés depuis plusieurs mois dans le lit et sur les berges du Rhône.

Masse de plantes à l'origine du colmatage

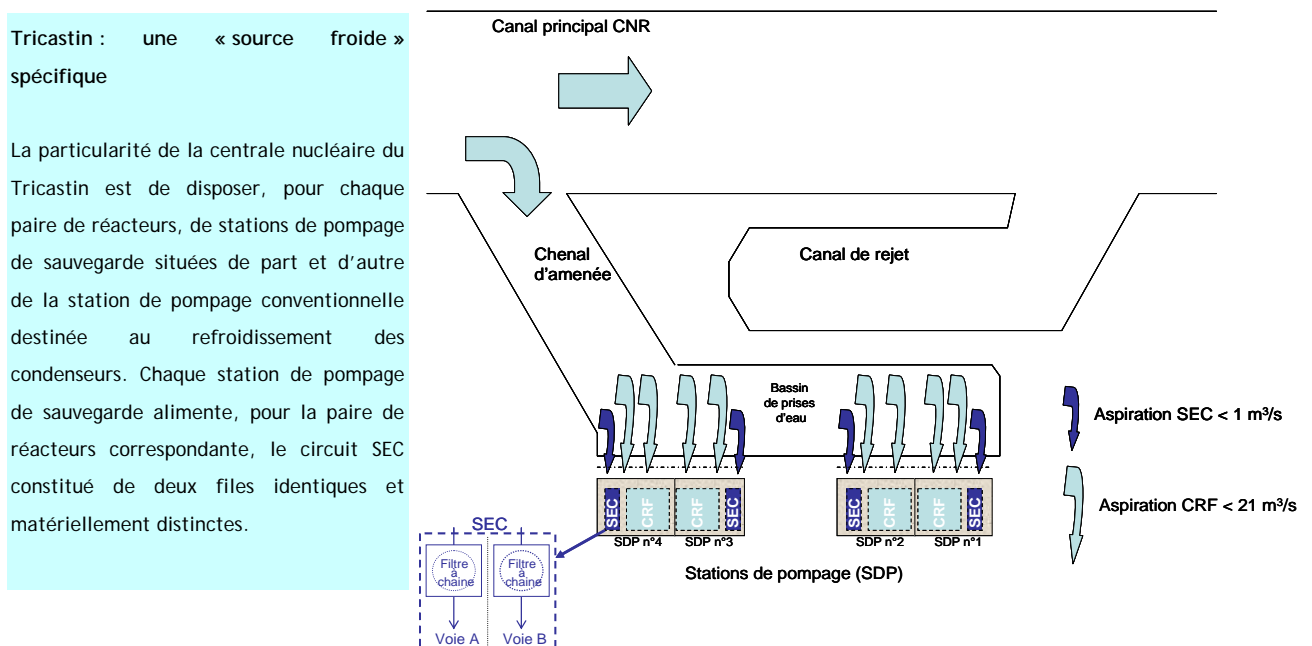
En 2009, à la centrale nucléaire du Tricastin, une opération courante de dragage du canal d'amenée a provoqué un glissement de sédiments dans la chambre de filtration entraînant la défaillance d'un filtre à chaînes. Les causes de cet événement sont identiques à celles d'un événement similaire survenu en 2004, à savoir une vigilance insuffisante exercée sur la filtration SEC pendant les opérations de dragage et un mode opératoire inadapté. Lors de ces deux événements, bien que l'alarme de dépassement d'un seuil de différence de pression entre l'amont et l'aval du filtre à chaînes soit apparue, les actions manuelles prévues n'ont pas permis d'éviter la détérioration du filtre à chaînes. Ceci a conduit à la perte d'une voie de la filtration SEC du réacteur n°3 avec percement et déformation des panneaux filtrants.

Pour l'IRSN, le risque de défaillance du circuit SEC n'existe pas seulement lors des opérations de dragage du canal d'amenée, mais aussi en cas de forts remous dans l'eau alimentant les stations de pompage, augmentant brutalement sa turbidité, comme par exemple lors d'une inondation ou d'un séisme. En effet, lors de tels événements, des dépôts ou des glissements de sédiments au fond de la chambre de filtration pourraient se produire. Pour cette raison, lors du réexamen de sûreté des réacteurs à eau sous pression de 900 MWe à l'occasion de leurs troisièmes visites décennales ([Rapport public DSR n°285](#)), l'IRSN avait déjà recommandé que le maintien opérationnel des filtres à chaînes SEC de la centrale nucléaire du Tricastin soit justifié en cas de séisme ou d'inondation. L'incident de 2009 rappelle l'importance de tirer les enseignements des événements survenant au cours de l'exploitation, afin d'adapter les équipements et les pratiques aux exigences correspondant à leurs missions tout au long de l'exploitation des réacteurs.

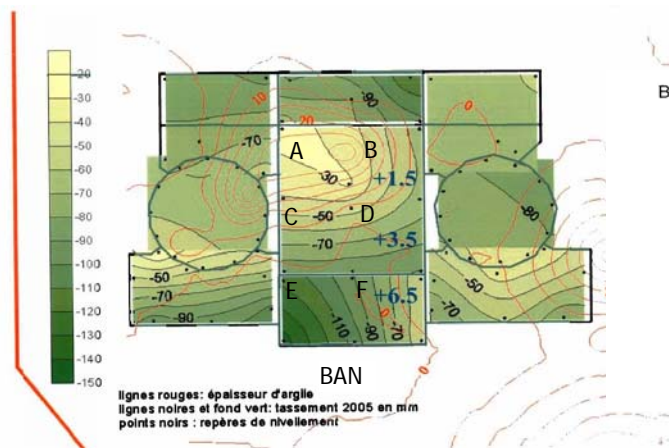
Dans le cadre des vérifications du comportement des ouvrages de génie civil initiées en 2001 par EDF, des tassements différentiels ont été détectés entre les différents blocs composants le bâtiment des auxiliaires nucléaires (BAN) des réacteurs n°1 et 2 de Dampierre. Leurs effets se sont manifestés par des dégradations en sous face des toitures du bâtiment des auxiliaires nucléaires.

A la conception des ouvrages, les tassements différentiels entre-bâtiments ont bien été pris en compte, en particulier aux jonctions entre bâtiments. Le bâtiment des auxiliaires nucléaires constituant, à cet égard un cas particulier, puisqu'il s'agit d'un bâtiment constitué de plusieurs sous-bâtiments (BAN A/B, C/D, E/F) élevés sur un radier d'un seul tenant, l'éventualité de tassements différentiels à l'échelle du bâtiment n'a pas été envisagée à la conception.

Basculement du BANC-D à l'opposé du BANA-B par suite de tassements différentiels sous le BAN.

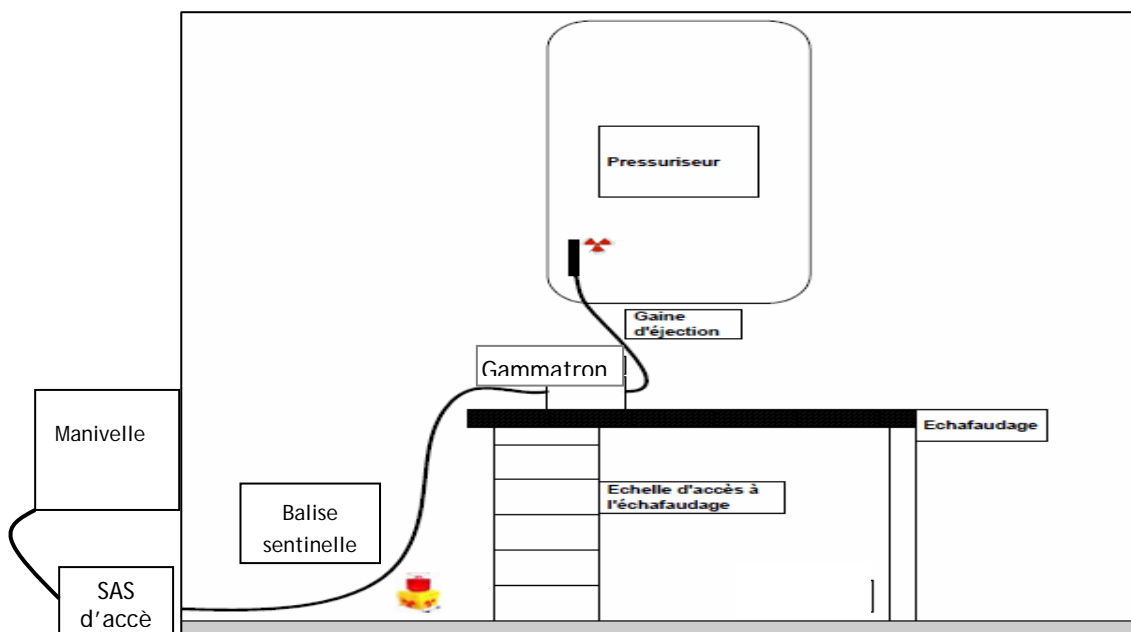
Les contrôles radiographiques de soudures ont été réalisés dans la nuit du 29 au 30 septembre entre 23h45 et 3h15. Les opérateurs attendent les résultats des derniers clichés. Vers 4h00, l'examen des clichés révèle qu'un des films a été mal positionné et que le tir correspondant doit être refait.

A la reprise du tir, l'opérateur chargé d'éjecter la source omet de s'équiper de la liaison phonique lui permettant de communiquer avec l'opérateur chargé de la pose du film. Ce dernier revêt la tenue ventilée, va placer le film puis se poste dans le sas. L'autre opérateur éjecte la source pour une exposition d'environ 5 minutes puis, lorsque le tir est terminé, procède à la réintégration de la source. Il ressent alors un « dur » dans la manivelle et fait un quart de tour en sens inverse pour débloquer la source. L'opérateur chargé de la pose et de la dépose du film interprète ce geste comme le dernier quart de tour de sécurité habituellement effectué pour s'assurer de la rentrée de la source dans son logement de sécurité et pénètre dans la zone de tir pour retirer le film. Il ne vérifie pas au préalable le débit de dose avec un radiamètre et ne tient pas compte de l'alarme de son dosimètre opérationnel. Rapidement alerté par ses collègues, il sort de la zone de tir après une quinzaine de secondes au cours desquelles il a reçu une dose de corps entier de 4,75 mSv (environ un quart de la limite réglementaire annuelle).

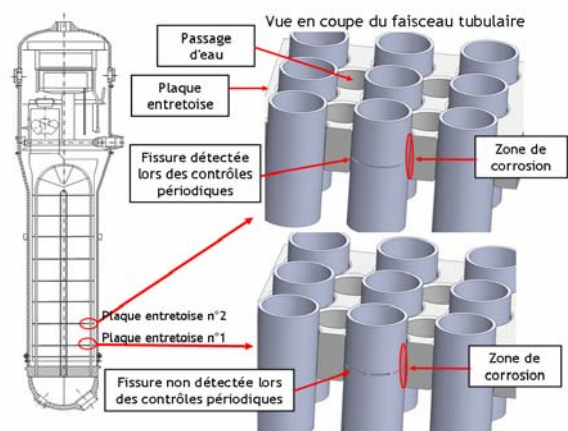
Lors des contrôles de maintenance réalisés en mai 2009 à titre préventif, EDF a détecté une fissuration circumférentielle d'un tube d'un générateur de vapeur du réacteur n°3 du Bugey. Cette fissuration, localisée dans la paroi externe du tube au droit de la deuxième plaque entretoise (fig.1), a été détectée par les sondes utilisant les courants de Foucault.

Figure 1 : localisation de la fissuration d'orientation circumférentielle (vue du tube et de la plaque entretoise en coupe)

Compte tenu de sa localisation, il a été suspecté que l'origine de la fissuration était une corrosion sous contrainte. Cependant, c'était la première fois qu'une fissuration de corrosion d'orientation circonférentielle était détectée au droit d'une plaque entretoise sur le parc. EDF a procédé à l'extraction du tube afin de caractériser au mieux l'endommagement détecté.

Lors de l'extraction du tronçon du tube affecté par la fissuration d'orientation circonférentielle, le tube s'est rompu au niveau de la première plaque entretoise. Cette rupture résulte de la présence d'une fissure circonférentielle non détectée lors des contrôles périodiques et des efforts de traction très importants exercés sur le tube pour l'extraire. Ces efforts sont beaucoup plus importants que ceux qui s'exercent sur le tube quand le réacteur est en fonctionnement. La fissure a été initiée dans la paroi externe du tube au niveau de l'interstice entre le tube et la première plaque entretoise. L'examen de la section rompue a montré que l'endommagement du tube provenait d'une corrosion intergranulaire¹ initiée dans la paroi extérieure du tube, en contact avec l'eau du circuit secondaire.
