## Redémarrage des réacteurs Belges de Doel 3 et Tihange 2

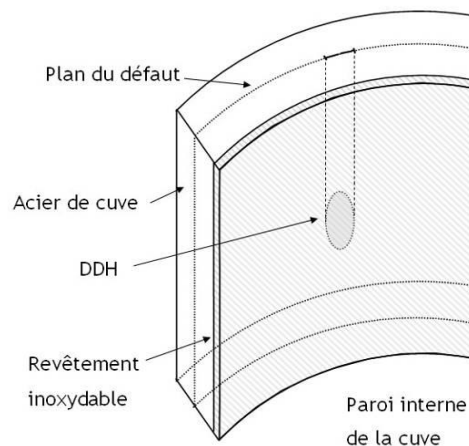
Les défauts ont été caractérisés comme étant des défauts dus à l'hydrogène (DDH) du fait de leur orientation et de leur localisation (dans les zones de ségrégation). De tels défauts peuvent apparaître dans les pièces forgées lors de leur refroidissement lorsque le dégazage par traitement thermique après le forgeage ne permet pas d'éliminer suffisamment l'hydrogène présent dans l'acier.

Des investigations ont été menées par Electrabel sur une portion de virole de générateur de vapeur (dénommée VB395) rebutée par Areva du fait de la présence de DDH. Ces investigations ont confirmé que les DDH sont localisés dans les zones de macroségrégation et plus particulièrement dans les zones fortement ségréguées (veines sombres). Tout comme les veines sombres, les DDH sont quasi-parallèles à la peau interne de la cuve.

Schéma d'un défaut dû à l'hydrogène (DDH)
