Chapitre 23

Retour d'expérience d'événements liés aux interventions, aux sources et distributions électriques, aux agressions internes et externes

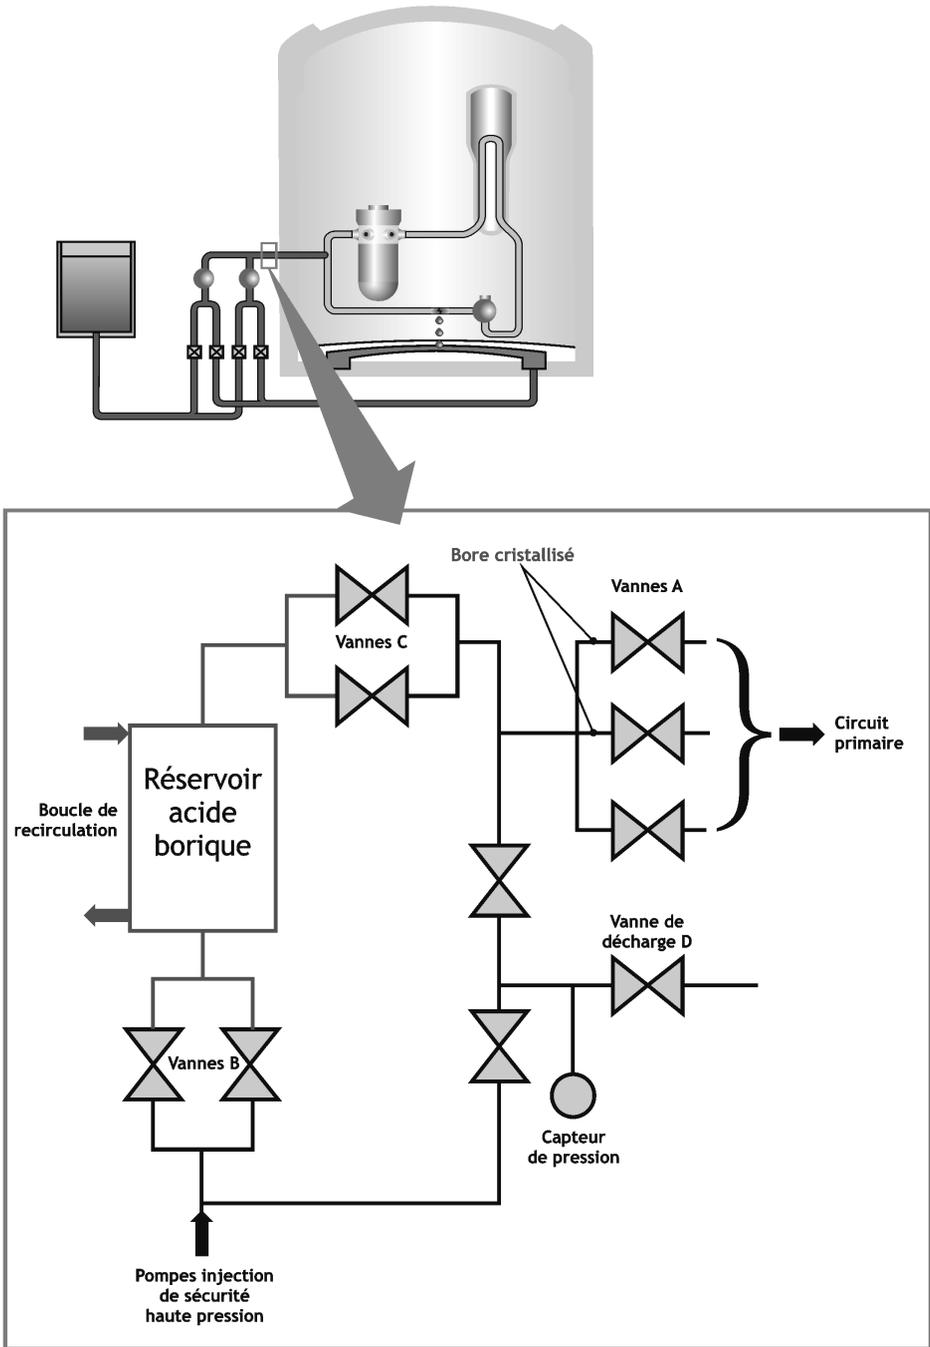
En cas de brèche du circuit primaire, l'obturation de deux lignes d'injection de sécurité sur trois due à la présence d'acide borique cristallisé aurait conduit à un débit d'injection inférieur à celui qui est prévu. Le refroidissement du combustible aurait donc été moins efficace et peut être même insuffisant. Par ailleurs, la quantité d'acide borique à 21 000 ppm de bore aurait été injectée dans le circuit primaire en un temps plus long, d'où une perte d'efficacité dans l'apport d'antiréactivité.

Des cristallisations de bore avaient déjà été observées dans les réacteurs de 900 MWe. L'origine, la fréquence de ces cristallisations dans différentes parties de circuits et leurs conséquences pour la sûreté (qui peuvent être importantes) avaient été analysées. Sur la base de cette analyse, face à chaque risque identifié, Électricité de France avait précisé les dispositions prises dans les centrales. Ces dispositions reposaient principalement sur des consignes d'exploitation (surveillance des circuits, vérification de l'absence de bouchage, rinçages de tuyauteries si nécessaire...). Il apparaît que l'événement survenu à la centrale nucléaire du Blayais, qui résultait d'un non-respect d'une consigne d'exploitation, résultait aussi de l'absence de perception du risque de cristallisation par les opérateurs, ce qui a montré les limites des préconisations.

Figure 23.1. Schéma simplifié du circuit impliqué dans l'événement survenu au mois d'août 2008 dans le réacteur n° 3 de la centrale nucléaire du Blyais. Georges Goué/IRSN.

Après l'événement, Électricité de France a mis en œuvre de nouvelles dispositions, à savoir un renforcement des consignes d'exploitation, qu'accompagnent des actions de sensibilisations des opérateurs au risque de cristallisation du bore, ainsi qu'un nouveau critère plus exigeant en termes de fuite admissible des vannes en aval du réservoir d'acide borique à 21 000 ppm.

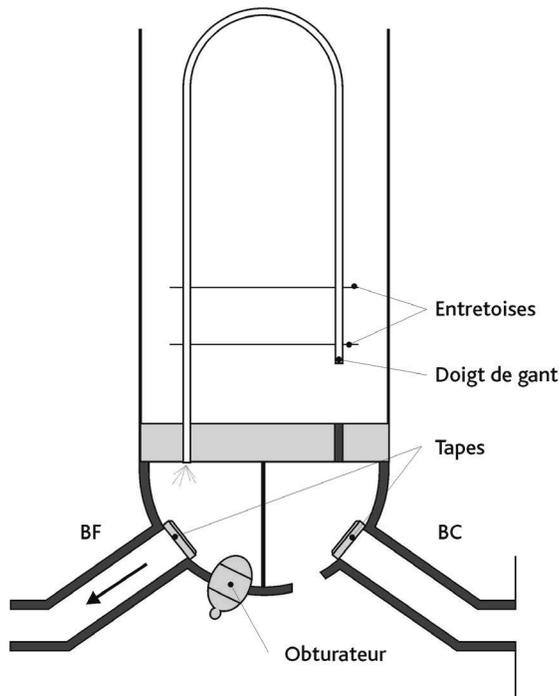
primaire était situé au voisinage du plan médian des boucles de ce circuit, une dilution intempestive de bore a été provoquée par une fuite d'eau non borée provenant de la partie secondaire d'un générateur de vapeur.

Des erreurs dans la gestion des consignations ont conduit à remplir trop tôt le côté secondaire des générateurs de vapeur et à déverser ainsi de l'eau non borée dans la boîte à eau d'un générateur de vapeur car un tube de ce générateur de vapeur, coupé en branche chaude, n'avait pas encore été obturé en branche froide (voir la figure 23.2). L'observation d'un écoulement d'eau au travers du trou d'homme de la boîte à eau du côté de la branche froide a conduit à la mise en place d'une boudruche gonflable dans ce trou d'homme en suivant une consigne prévue pour faire face à une éventuelle fuite d'eau en provenance du circuit primaire au niveau d'une tôle d'obturation. En fait, la boîte à eau de la branche froide s'est remplie et a été mise en pression sous l'effet de la colonne d'eau secondaire. La tôle en place entre cette boîte à eau et la boucle correspondante du circuit primaire, sollicitée dans le sens contraire à ce pour quoi elle avait été conçue, a progressivement perdu son étanchéité. L'introduction d'eau non borée n'a été arrêtée que par la vidange du générateur de vapeur.

Figure 23.2. Schéma du générateur de vapeur, du tube coupé et des boîtes à eau. Georges Goué/IRSN.

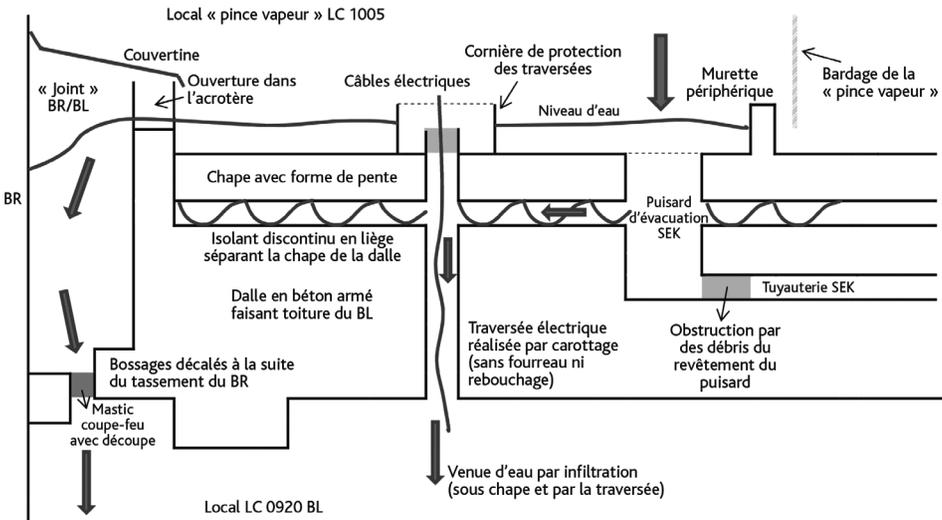
Les conséquences de cet événement ont été aggravées par des défauts de génie civil au niveau du local de la « pince vapeur » (voir la figure 23.3). Deux cheminements de l'eau des puisards de la pince vapeur jusqu'aux locaux électriques ont été identifiés par l'exploitant :

- par le voile d'un puisard du local de la « pince vapeur » non étanche et certaines traversées électriques. La montée du niveau d'eau dans le puisard destiné à récupérer les égoutures des purges des systèmes ARE ou ASG a entraîné un débordement vers un second puisard en liaison avec le premier. Ce dernier n'étant pas étanche, de l'eau s'est infiltrée et a cheminé au travers de l'isolant thermique jusque dans les locaux situés au niveau inférieur *via* des traversées électriques non étanches.

Figure 23.3. Coupe verticale synthétisant les cheminements de l'eau lors de l'incident de Nogent 1 du 30 septembre 2005. Jean Couturier/IRSN (source EDF).

Les non-conformités détectées ont montré que des cheminements d'eau pouvaient conduire à une agression de mode commun (voies A et B) d'équipements électriques importants pour la sûreté, mettant en cause la séparation des voies électriques. Néanmoins, compte tenu de la brièveté de l'exposition à l'ambiance humide, de la rapidité de la mise en service du désenfumage et du séchage, l'arrivée d'eau chaude dans les locaux du système SIP n'a pas affecté la fiabilité à court terme des équipements électriques implantés dans ces locaux.

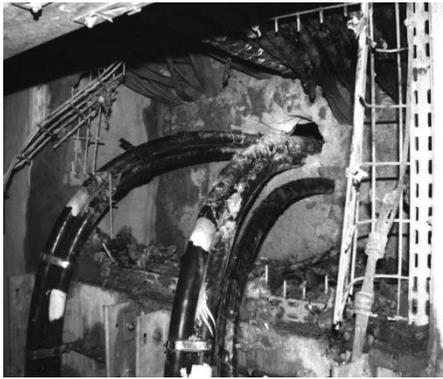
L'origine de l'incendie est un échauffement des câbles alimentant en 6,6 kV les pompes du circuit d'eau de circulation (CRF) vers le condenseur, au niveau d'une trémie de passage de câbles (voir la figure 23.4). Ces câbles étaient sous-dimensionnés (uniquement pour la centrale nucléaire de Cattenom) par rapport à la puissance nominale des pompes (9 MWe). Par ailleurs, la trémie concernée présentait deux parois, ce qui empêchait l'évacuation des calories dégagées et a provoqué la carbonisation des câbles. Pour les autres réacteurs de 1300 MWe, la puissance des pompes d'eau de circulation vers le condenseur est plus faible (puissance nominale de 5 MWe).

Figure 23.4. Chemins de câbles 6,6 kV après l'événement de Cattenom 2 du 16 mai 2004. EDF.

L'exploitant a remplacé les câbles sur les quatre réacteurs de la centrale nucléaire de Cattenom en adoptant un nouveau cheminement avec deux câbles par phase et il a supprimé l'effet « four » dans toutes les trémies électriques concernées, en supprimant l'une des deux parois qui n'était pas nécessaire.

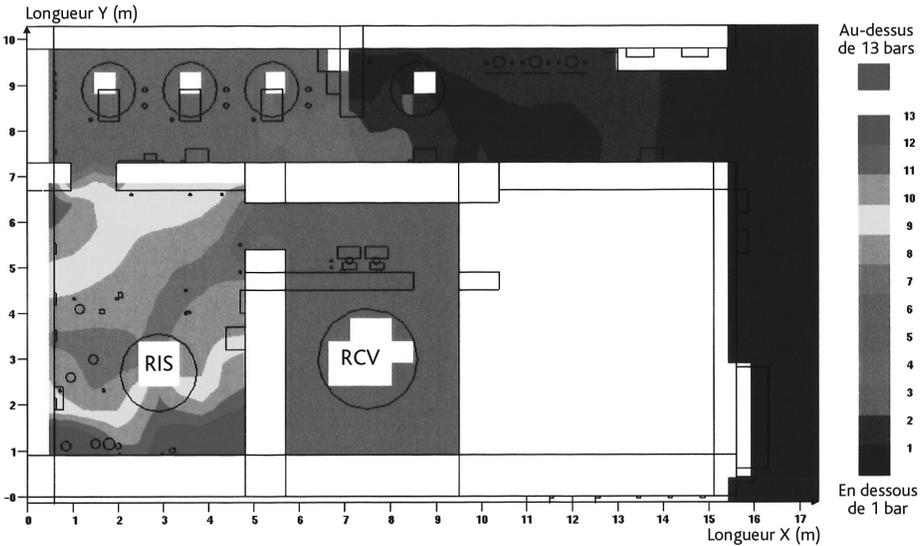
Il est rappelé ici que des intervenants chargés de faire la visite interne d'une vanne située sur une tuyauterie du circuit d'hydrogène alimentant le BAN du réacteur B4 se sont trompés de réacteur et ont ouvert celle du réacteur B3 alors en fonctionnement, ce qui a occasionné une importante fuite d'hydrogène. L'évaluation de l'augmentation de la probabilité d'endommagement du cœur dans cette situation a montré que cet événement devait être considéré comme très fortement précurseur (possibilité de création, du fait d'une explosion, d'une brèche dans le circuit primaire sans injection de sécurité par suite de l'endommagement des pompes du circuit RIS – voir la figure 23.5 ci-après).

Figure 23.5. Résultats d'un calcul de simulation par l'IPSN des conséquences auxquelles aurait pu conduire une inflammation d'hydrogène dans le local contenant un réservoir du circuit RIS et une explosion de l'hydrogène dispersé présentant les mêmes caractéristiques (débit de fuite, locaux concernés) que celles de l'événement de Chinon B3; les pressions obtenues sont de 7 bars en moyenne et 13 bars dans le local abritant des composants du système RIS. IRSN.

À la suite de cet événement, Électricité de France a engagé une campagne de vérifications de l'état des tuyauteries véhiculant de l'hydrogène dans les quatre réacteurs de la centrale nucléaire de Chinon. L'exploitant s'est alors aperçu que les doubles enveloppes⁶⁶³ de tuyauteries de distribution d'hydrogène, en acier noir, étaient corrodées, ce qui a entraîné un remplacement de tronçons de doubles enveloppes.

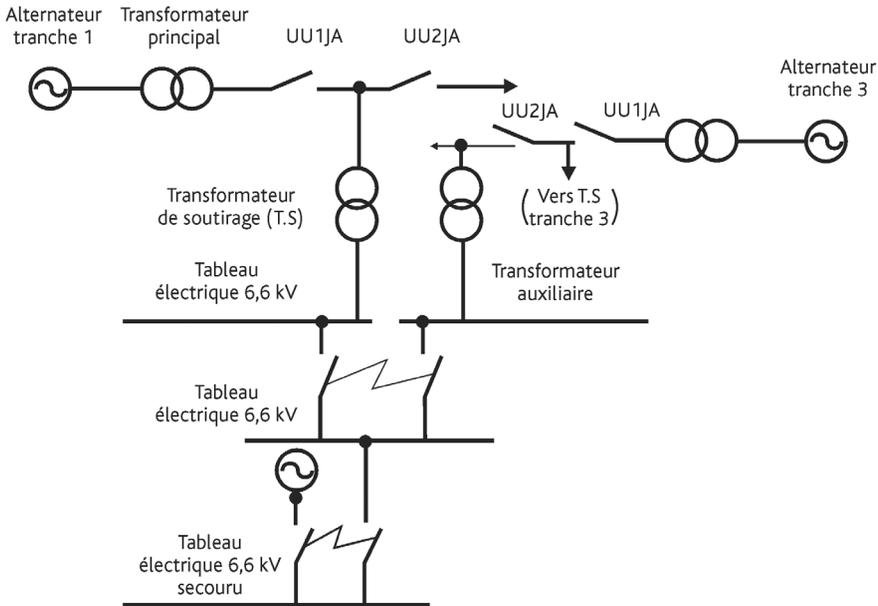
Figure 23.6. Schéma d'alimentation électrique des tranches de la centrale nucléaire de Paluel (exemple de la tranche n° 1). IRSN.

Le 30 décembre 2005, il pleuvait, les températures étaient négatives et un vent fort soufflait sur la centrale nucléaire de Paluel. Le passage du vent au-dessus des bassins de rejet situés à proximité des postes de 400 kV d'évacuation d'énergie a entraîné la formation d'un brouillard salin qui s'est déposé sur les isolateurs. Ces conditions météorologiques particulières ont contribué à former une couche de glace partielle sur des

isolateurs⁶⁶⁷ des postes de 400 kV. L'amorçage d'arcs électriques au niveau des transformateurs principaux des quatre réacteurs a entraîné la rupture des pare-effluves⁶⁶⁸, provoqué les mises hors tension successives des lignes principales des quatre réacteurs et la perte des transformateurs auxiliaires. Pour trois réacteurs l'îlotage a été réussi, mais la tentative d'îlotage a échoué pour le réacteur n° 2. L'arrêt automatique du réacteur a eu lieu après le déclenchement de la turbine par survitesse. Ce réacteur est resté alimenté par les groupes électrogènes et a fonctionné en « thermosiphon » (convection naturelle).
