INSTITUT  
DE RADIOPROTECTION  
ET DE SÛRETÉ NUCLÉAIRE

# Contrôles de second niveau effectués sur les anciens sites miniers de Corrèze

DEI/SARG/2011-018

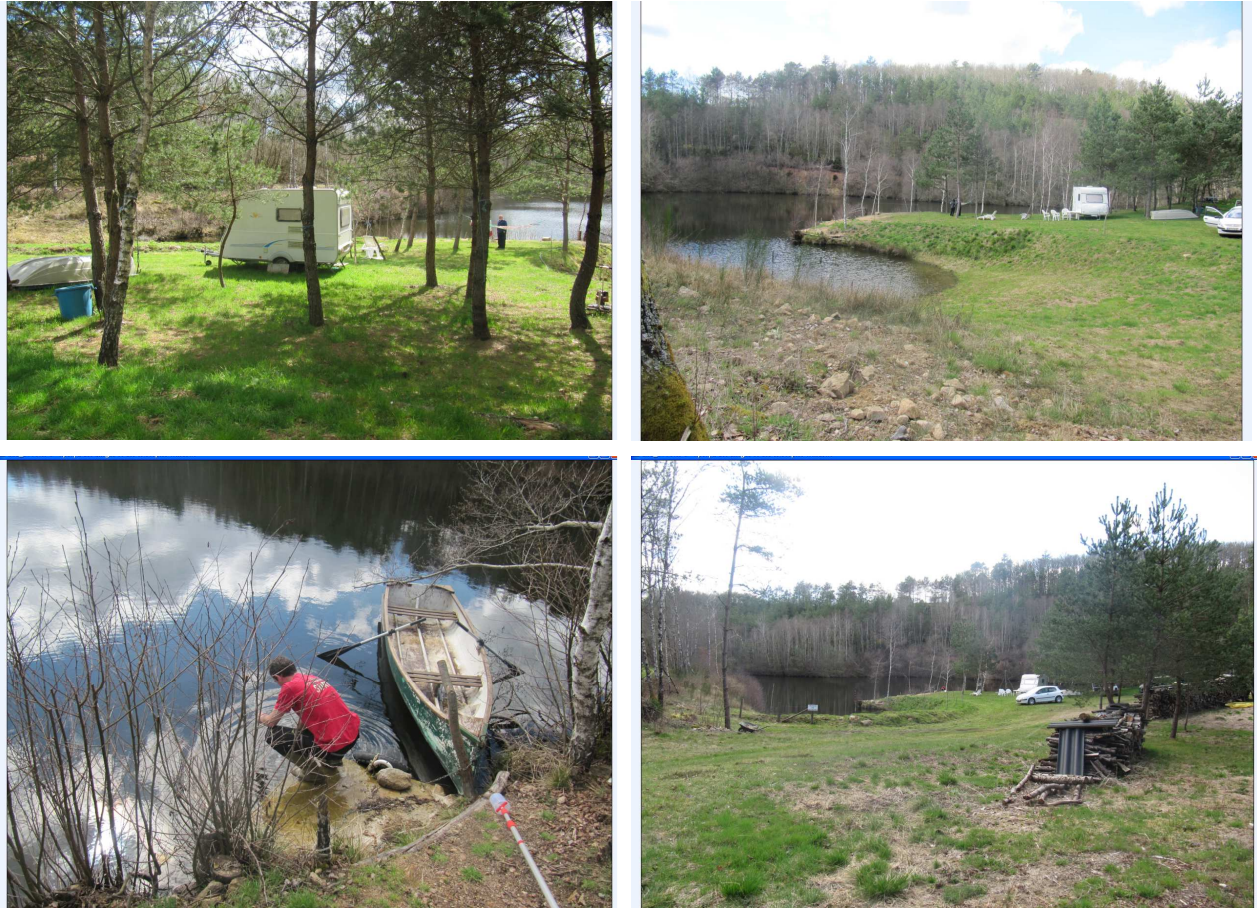
Figure 12 : Usages de loisirs sur le site

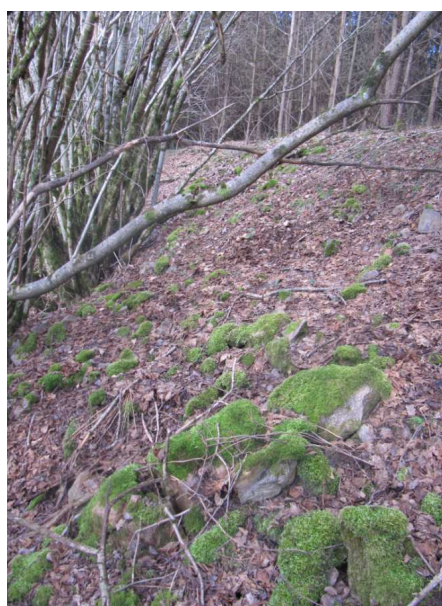
Figure 5 : Verse sur le site Galerie des Biaurottes

Un débit de dose de 1000 nSv.h<sup>-1</sup> a été mesuré au niveau de la zone humide ainsi que très localement au niveau de la verse.

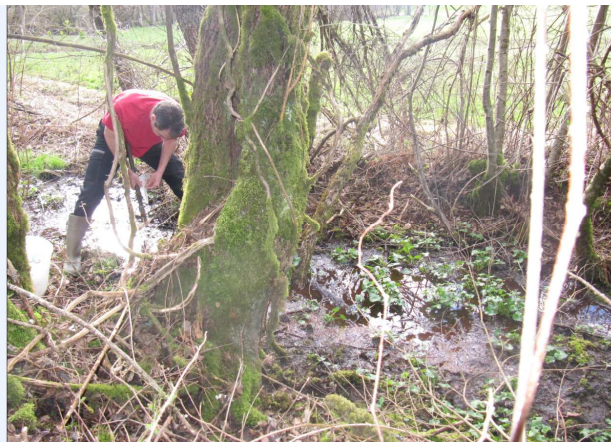
Zone humide (point 2)

Site	Zone humide, en contrebas de l'entrée supposée du travers-banc (2)	Uranium ( $\mu\text{g.L}^{-1}$ )		Radium 226 ( $\text{mBq.L}^{-1}$ )	
		dissous	particulaire	dissous	particulaire
		4,6±0,5	2,7±0,3	24±10	< 17
Ruisseau Le Riou-Tort	En amont du site, avant la confluence avec le ruisseau La Rochette (1)	< 0,13	0,041±0,004	< 16	< 10
	En aval immédiat de la zone humide (3)	1,0±0,1	0,35±0,04	< 16	< 10

Ces résultats traduisent un marquage notamment en uranium de la tourbe qui s'explique par l'affinité de cet élément pour la matière organique. L'incidence de l'ancien site minier est restreinte à la zone humide autour de la résurgence du travers-banc.

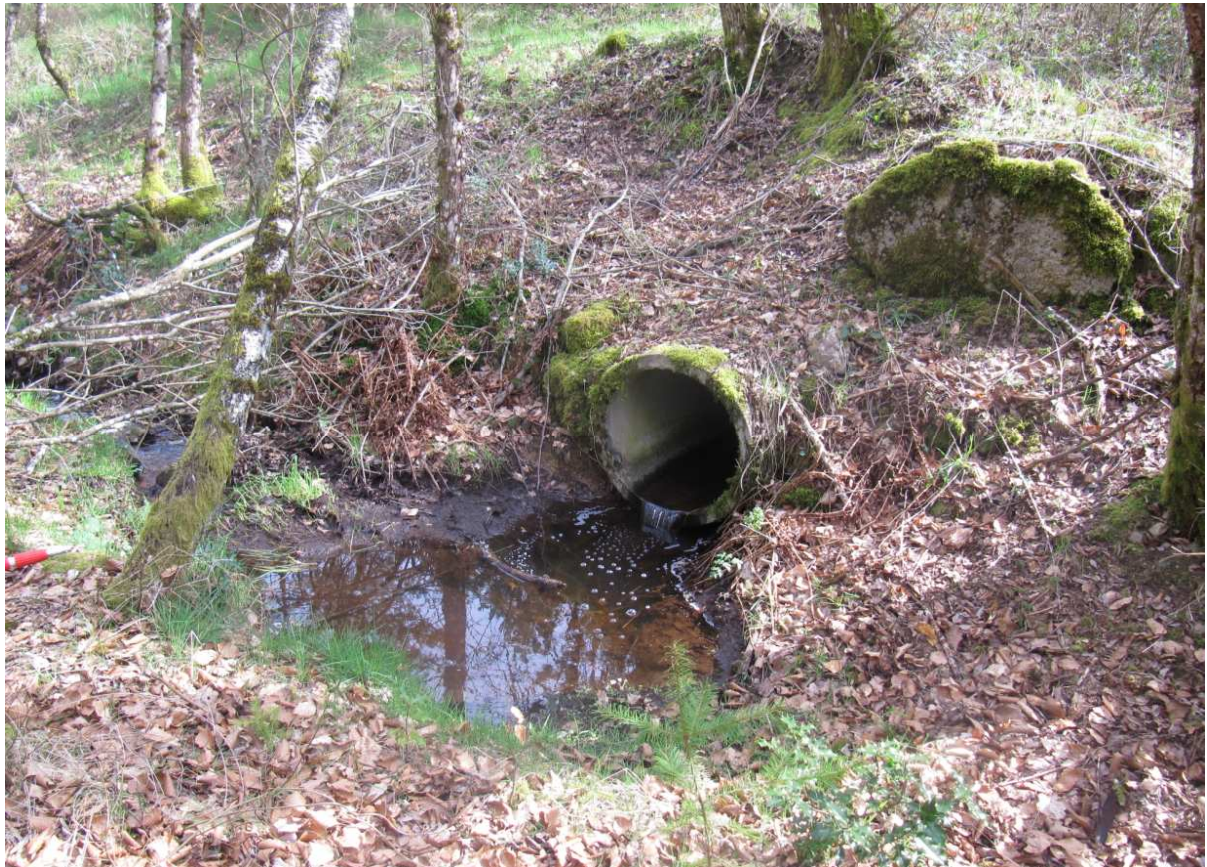
Le ruisseau est canalisé sous la verse (Figure 7).

Figure 7 : Canalisation en sortie de verse Nord, drainant le ruisseau Le Pré Bos sous la verse

- Sur le site, au niveau de la verse Nord, le long du ruisseau Le Pré Bos avec des débits de dose variant entre 500 et 1300 nSv.h<sup>-1</sup> ;
- Sur le site, au niveau de l'ancien carreau : des débits de dose de 400 à 900 nSv.h<sup>-1</sup> ont été relevés avec un point à 1300 nSv.h<sup>-1</sup> ;
- Sur le site, au niveau de l'abreuvoir situé le plus au Nord (correspondant au point référencé ABRN par Areva) avec un débit de dose mesuré de 730 nSv.h<sup>-1</sup> qui pourrait être en partie lié à la présence, à la surface de l'eau, de cresson qui a tendance à accumuler la radioactivité.

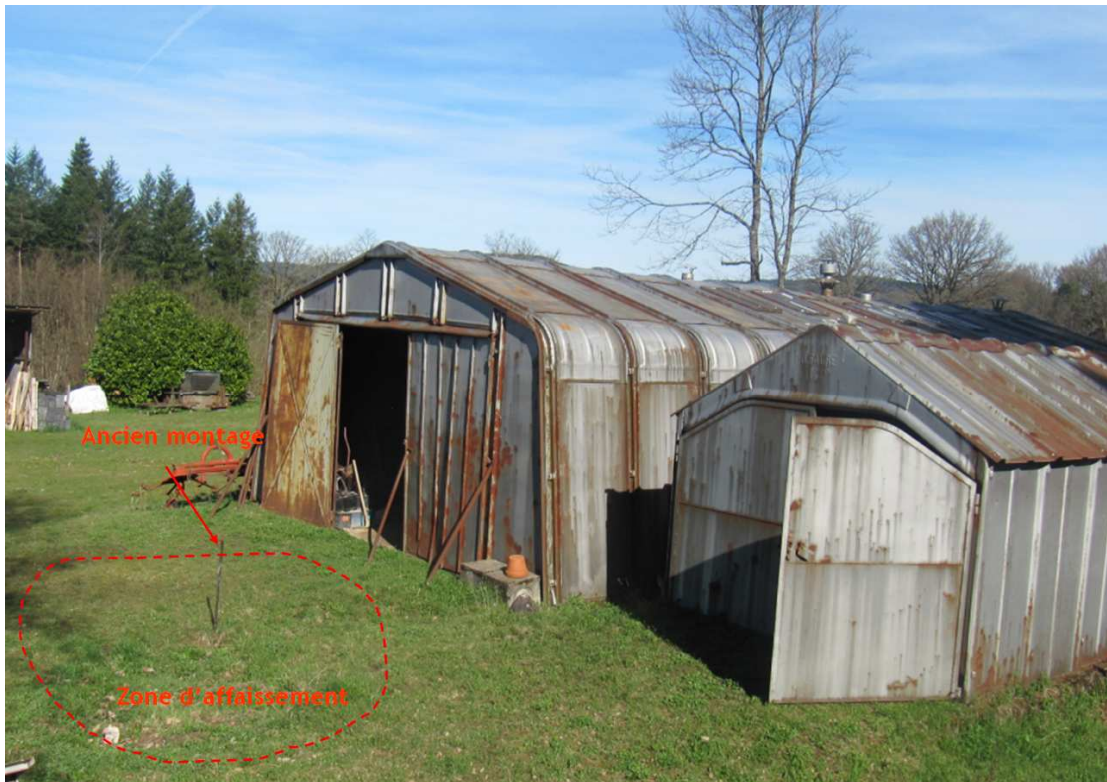
Sur le site, les anciens baraquements en tôle ont été conservés. Il y a 3 hangars fermés, l'un à proximité de l'ancien puits, les 2 autres près de l'ancien montage (Figure 8) autour duquel une zone d'affaissement est visible. Le propriétaire indique devoir reboucher la zone fréquemment. En limite Ouest du site, se trouve un ancien hangar ouvert (Figure 9).

Figure 8 : Anciens baraquements en tôle à proximité de l'ancien montage

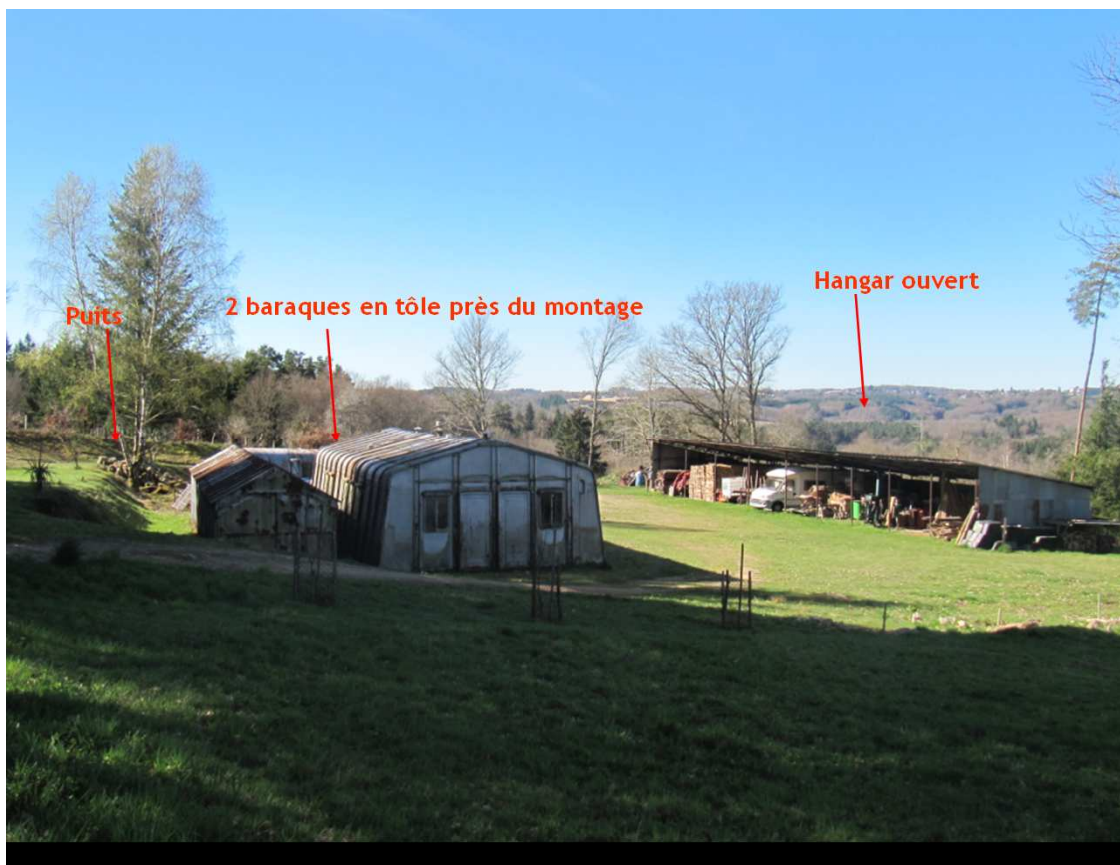
Figure 9 : Hangar ouvert

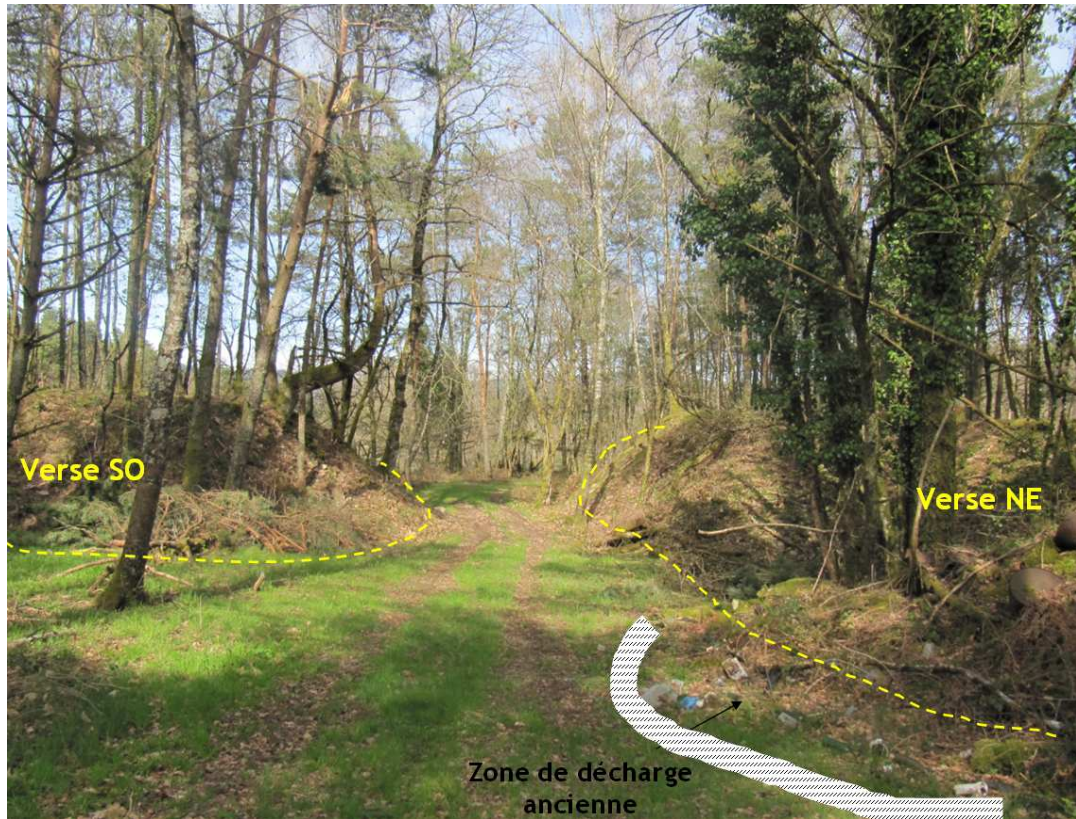
Figure 9 : Verses à stériles sur le site La Bréjade

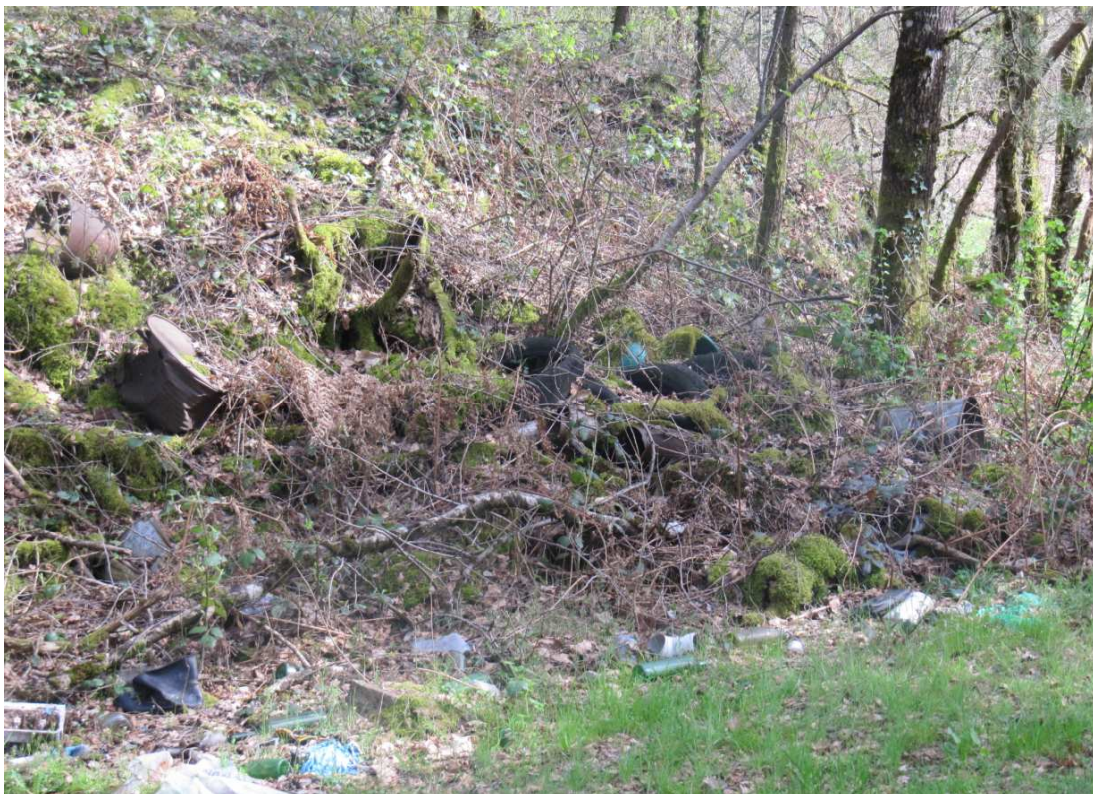
Figure 10 : Décharge ancienne sur le site

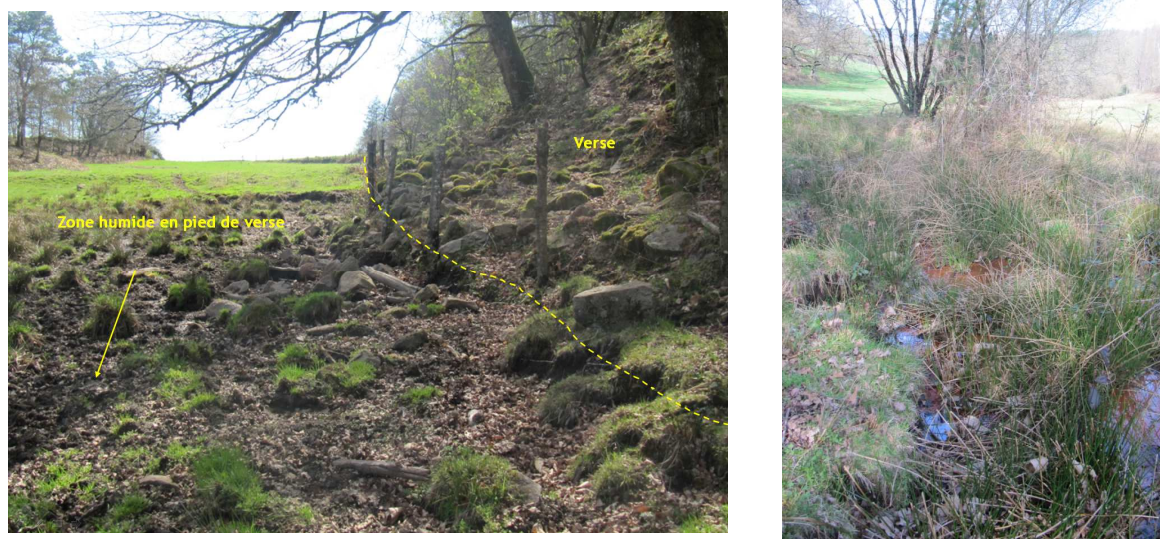
A l'extrémité Nord-est du site, en limite de propriété, une zone humide est observée en pied de versé NE (Figure 11).

Figure 11 : Zone humide en pied de versé à la limite Nord-est du site La Bréjade

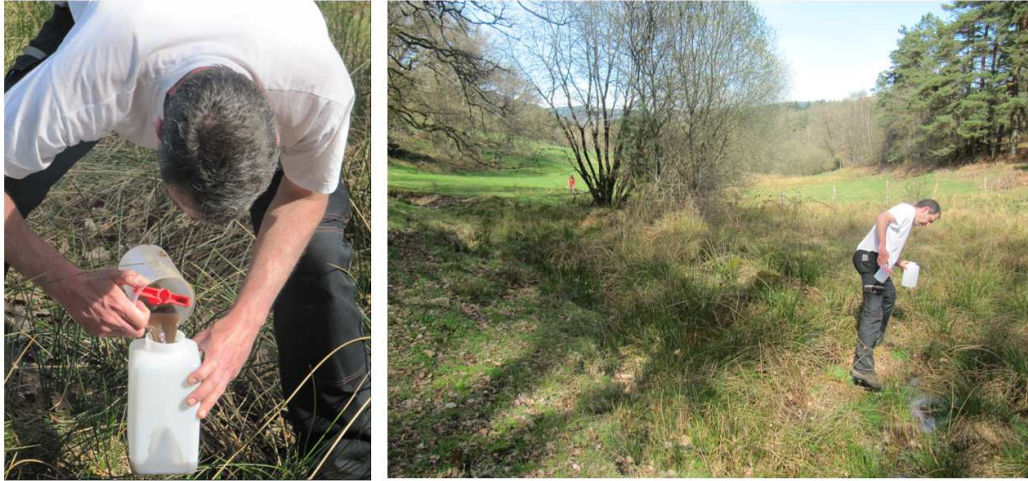
Figure 15 : Prélèvement d'eau en pied de verse, dans la zone humide

Site	Pied de verse, zone humide	Uranium (µg.L <sup>-1</sup> )		Radium 226 (mBq.L <sup>-1</sup> )	
		dissous	particulaire	dissous	particulaire
		0,6±0,1	43,6±4,4	< 41	1391±300

Les teneurs en uranium et radium 226 en phase soluble sont du même ordre de grandeur que les valeurs fournies par Areva bien qu'inférieures. Les écarts pourraient s'expliquer par des méthodes de prélèvement, de préparation et de mesure différentes et/ou par des conditions environnementales

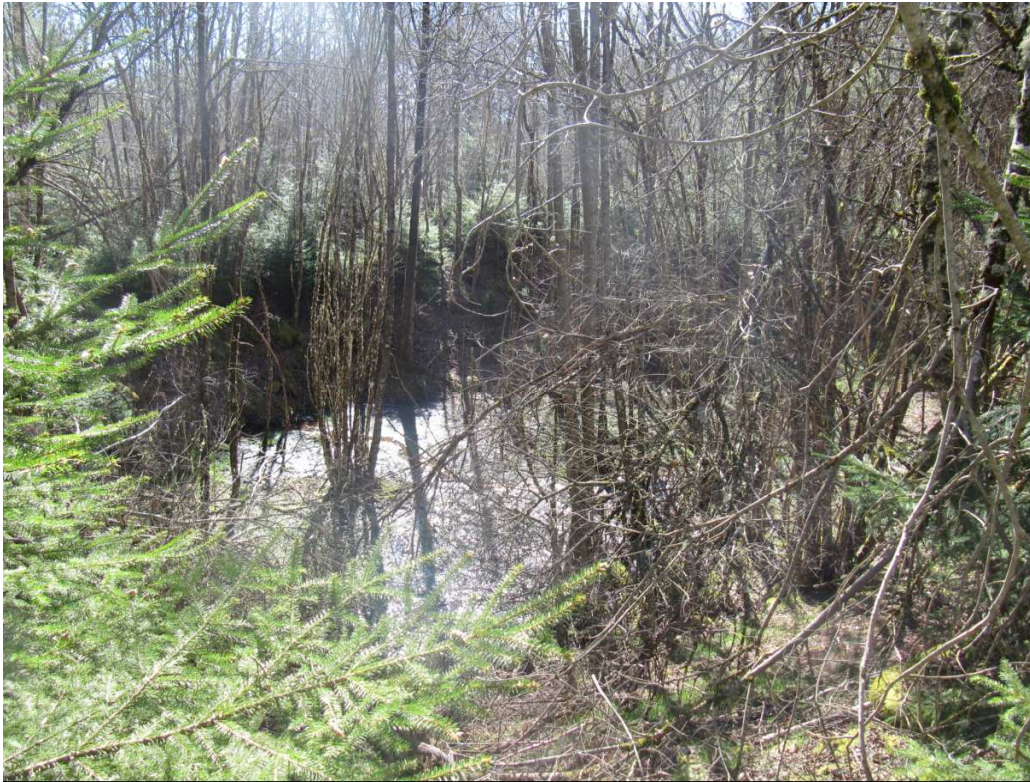
Figure 11 : Anciens bassins de décantation
