## Pose d'une dalle en béton

### Caractéristiques du bâtiment :

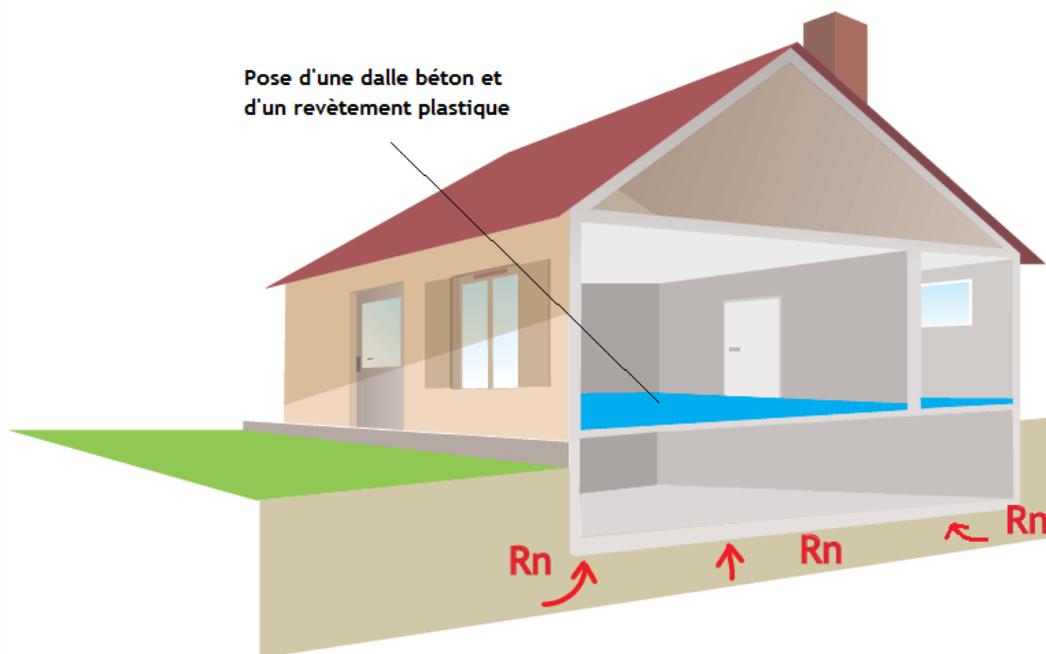
Traitement des planchers du rez-de-chaussée du bâtiment :

Activité volumique du radon (Bq.m <sup>-3</sup> )	
	Avant les travaux	Après les travaux
Salle de séjour	1055	365

- **suppression** des planchers vétustes,
- **pose** d'une dalle en béton recouverte d'un revêtement en plastique.
