Avis IRSN/2019-00024

Objet : Établissement ORANO MELOX  
INB n° 151 - Atelier des poudres  
Événement significatif du 10 février 2018

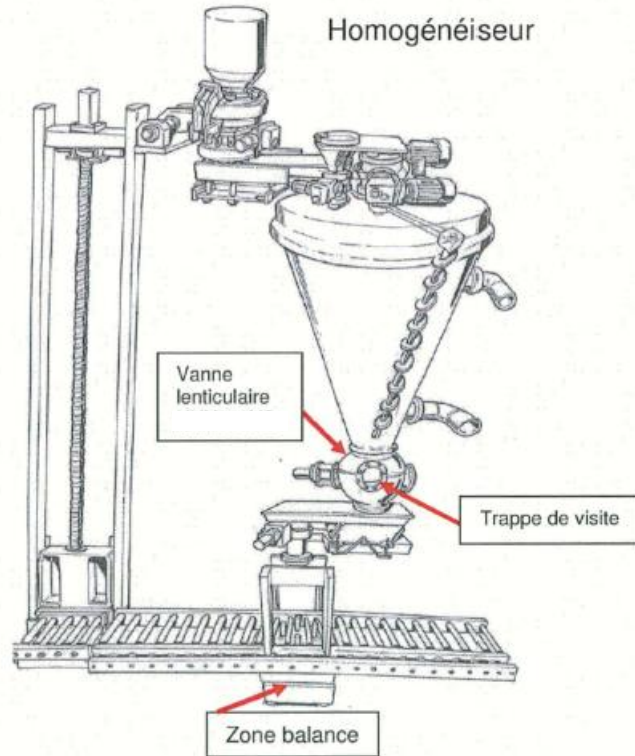
Schéma du poste NHX

C'est dans ce contexte que s'est produit l'événement du 10 février 2018 qui a conduit au déversement d'une quantité importante de poudre dans la boîte à gants du poste NHX consécutivement à l'absence de fermeture de la trappe de visite de la vanne de vidange de l'homogénéiseur. Cet événement n'a pas eu de conséquence radiologique pour le personnel et pour l'installation dans la mesure où ce déversement n'a pas conduit à une dissémination de substances radioactives en dehors de la boîte à gants et que personne n'était présent dans le local au moment du déversement de la poudre au sein du poste NHX.
