Avis IRSN N° 2015-00416

Objet : REP - Événement significatif pour la sûreté survenu sur la centrale nucléaire de Penly le 5 avril 2012 - Repli dans le chapitre VI des RGE à la suite d'un début d'incendie du groupe motopompe primaire RCP 051 PO (GMPP n° 1) ayant entraîné un arrêt automatique du réacteur.

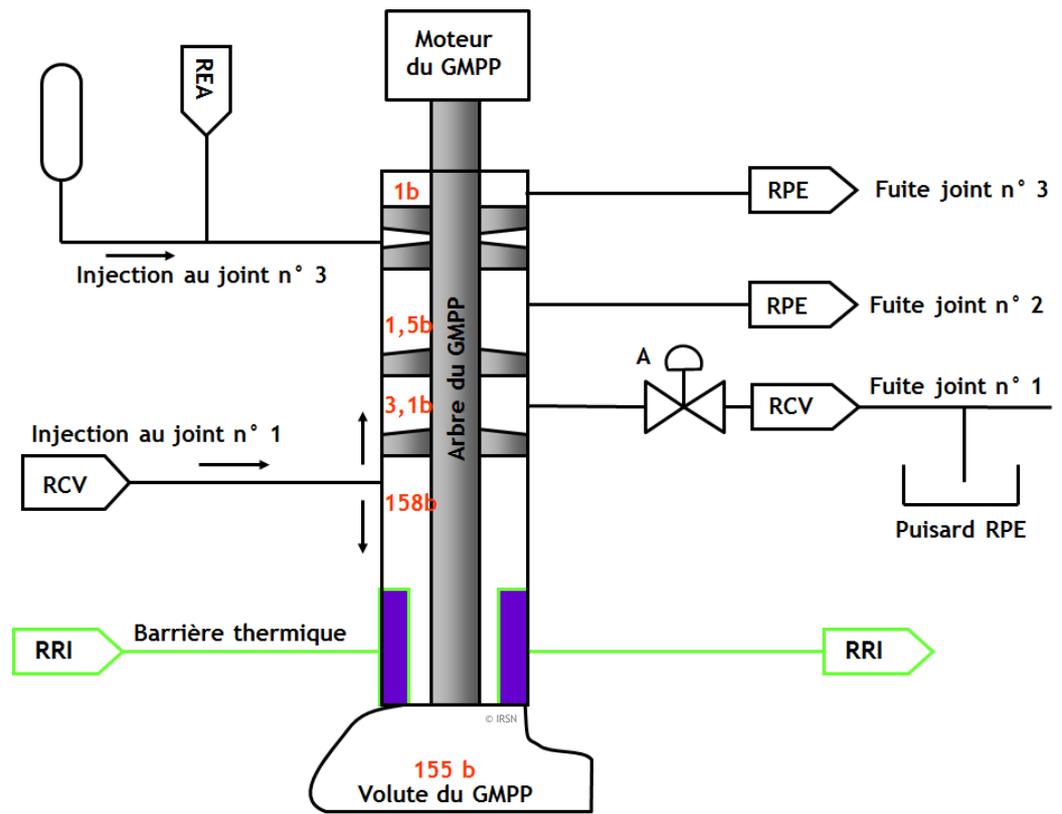
Figure 3 : schéma de principe des joints successifs d'un GMPP

Le système d'étanchéité de l'arbre d'une pompe primaire se compose de trois joints successifs (cf. figure 3 en annexe) lubrifiés par l'eau qui, en combinaison avec des circuits fluides extérieurs à la pompe, assurent l'étanchéité et la chute de pression entre le circuit primaire (155 bar en puissance) et l'atmosphère du bâtiment réacteur. Le joint n° 1 assure la majeure partie de la chute de pression. L'eau d'injection fournie à chaque pompe primaire, filtrée et à une pression supérieure à celle du fluide primaire, provient du circuit de contrôle volumétrique et chimique (RCV²). Une partie de l'eau injectée au joint n° 1 entre dans le circuit primaire, tandis que la majeure partie des fuites du joint n° 1 est collectée via la ligne de fuite par le circuit RCV, refroidie et renvoyée à l'aspiration des pompes de charge. Une faible partie des fuites du joint n° 1 traverse le joint n° 2 en fonctionnement normal. Les joints sont conçus pour fonctionner dans des conditions de température plus basses que celles de l'eau du circuit primaire lorsque le réacteur est en fonctionnement. Aussi une protection thermique de ces joints est assurée par deux systèmes : l'injection d'eau froide à contre-courant à haute pression et un dispositif de refroidissement, appelé « barrière thermique », dont le rôle essentiel est de refroidir l'eau présente au niveau des joints par l'intermédiaire du circuit de réfrigération intermédiaire (RRI), en cas de défaillance de l'injection d'eau froide à haute pression.

Au cours de l'arrêt automatique du GMPP n° 1, un isolement de la ligne de retour de fuite du joint n° 1 s'est produit (Vanne A - cf. figure 3 en annexe) en raison d'un débit élevé, résultant de la dégradation du joint n° 1. Toutefois, l'injection d'eau froide aux joints des quatre GMPP n'a pas été interrompue, notamment pour le GMPP n° 1 à l'arrêt où la pression de l'eau injectée s'est reportée sur le joint n° 2. Vers 18 h, par crainte d'une éventuelle défaillance du joint n° 2

soumis à des pressions élevées par rapport au fonctionnement normal, l'exploitant a décidé de rouvrir la ligne de retour de fuite du joint n° 1 en direction du circuit RCV pour soulager le joint n° 2. Comme précédemment, la vanne d'isolement de retour de fuite du joint n° 1 a alors reçu un nouvel ordre automatique d'isolement en raison d'un débit de fuite élevé. Lors de cette manœuvre, la vanne d'isolement a perdu son étanchéité interne, du fait de l'arrivée de particules issues du joint n° 1 endommagé. Cette tentative infructueuse de réouverture de cette vanne (Vanne A - cf. figure 3 en annexe) a ainsi provoqué une fuite d'eau primaire qui a été collectée dans un réservoir du circuit RPE³ (puisard RPE - cf. figure 3) prévu à cet effet à la conception.
