IRSN

LE POINT DE VUE DE L'IRSN SUR LA SURETE ET LA RADIOPROTECTION DU PARC ELECTRONUCLEAIRE FRANÇAIS EN 2011

RAPPORT IRSN/DG/2013-00001

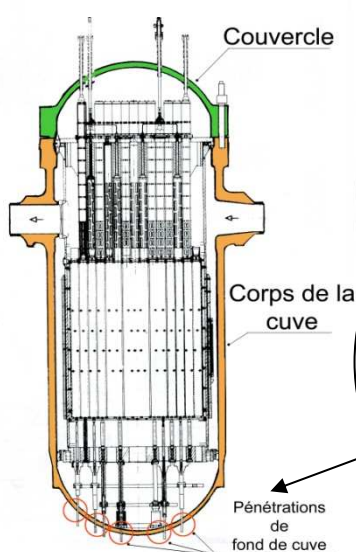
Schéma de la cuve et des pénétrations du fond de cuve

Lors des contrôles par ultrasons des pénétrations du fond de cuve (PFC) du réacteur n°1 de la centrale de Gravelines, à l'occasion de sa troisième visite décennale en septembre 2011, deux défauts d'environ 10 mm de profondeur attribués à une corrosion sous contrainte (CSC) ont été découverts sur la PFC n° 4. Aucune trace de fuite n'a été détectée au droit de cette pénétration lors de l'examen télévisuel du fond de la cuve après l'épreuve hydraulique.

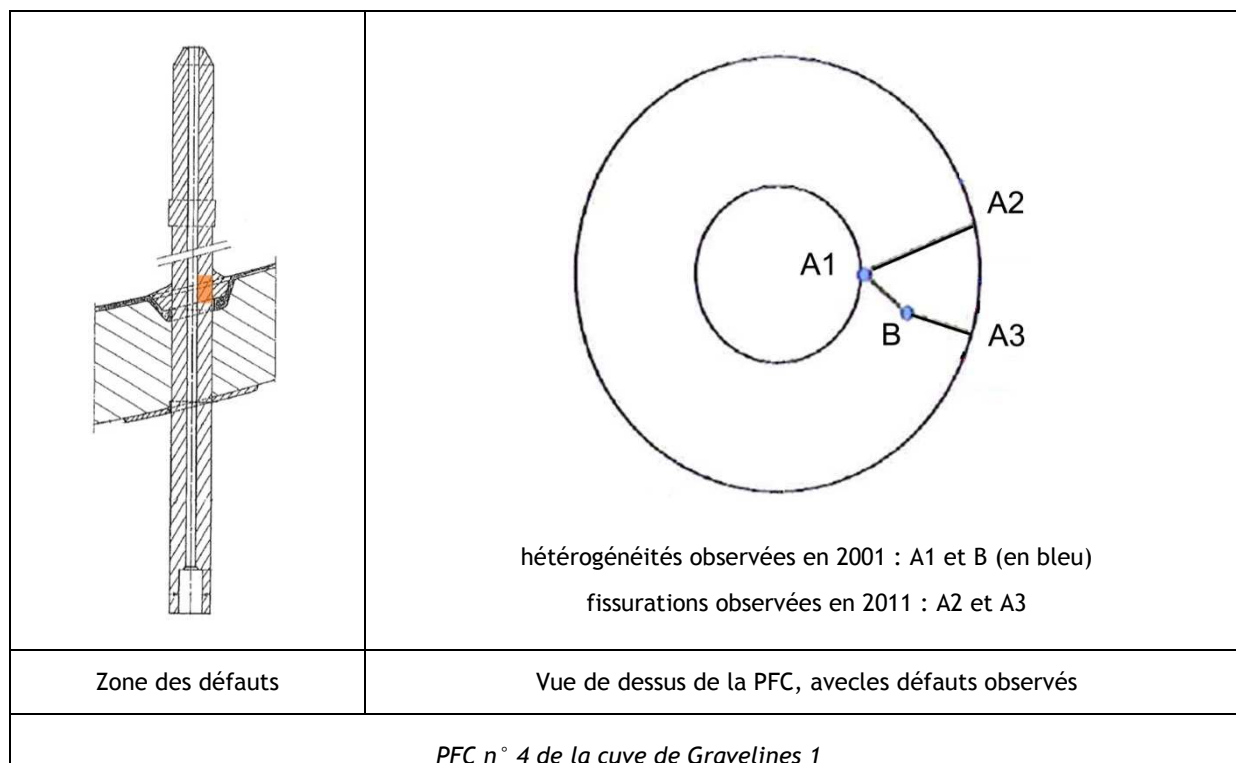
La PFC n° 4 est une PFC détensionnée thermiquement et non redressée (car non tordue). Elle a suivi le cycle de fabrication normal, à la différence de la pénétration redressée évoquée plus haut.

Lors du contrôle par ultrasons de la cuve réalisé en 2001, la PFC n° 4 du réacteur n° 1 de la centrale de Gravelines ne présentait pas de fissuration. Seules deux hétérogénéités métallurgiques datant de la fabrication, de 2 à 3 millimètres de profondeur et de quelques centimètres de longueur, avaient été mises en évidence. Elles n'avaient pas été considérées pouvoir entraîner un risque de fissuration.

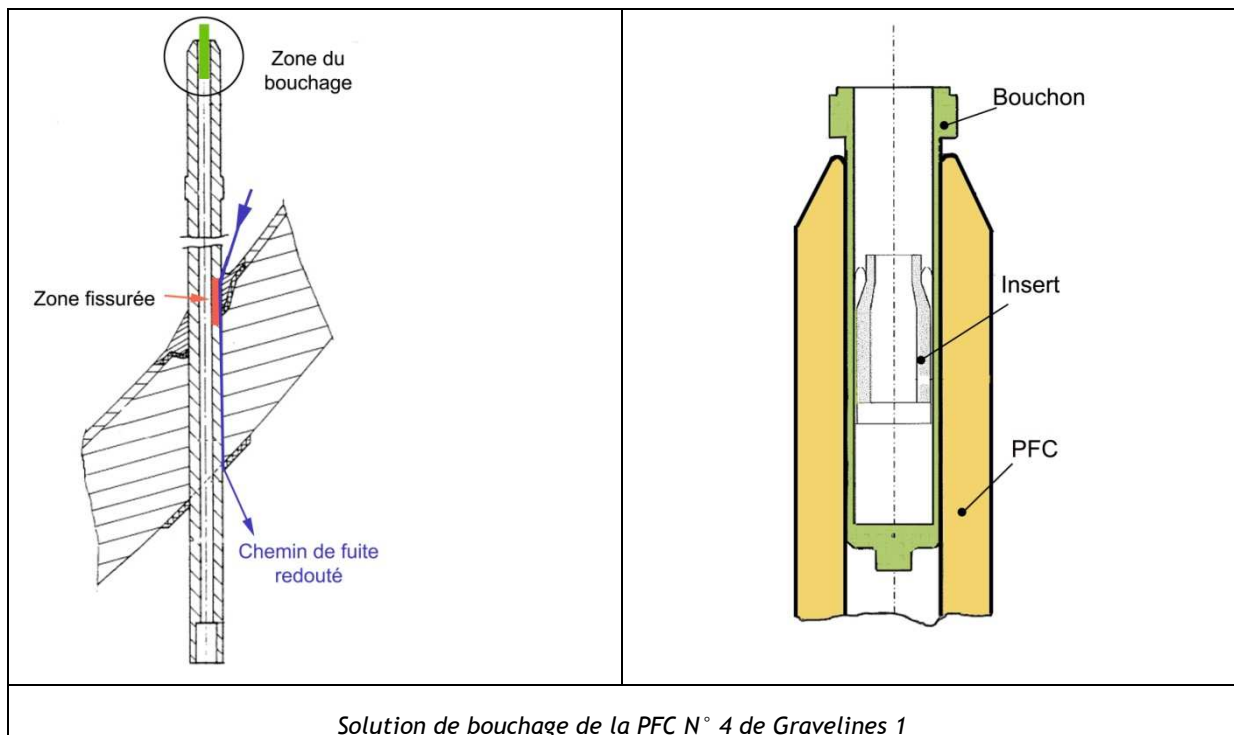
Solution de bouchage de la PFC N° 4 de Gravelines 1

Bien que des études de faisabilité des solutions possibles de réparation envisageables aient commencé dès le milieu des années 1990, EDF ne disposait pas encore en 2011 de solution qualifiée de remplacement ou de réparation d'une PFC. La solution utilisée pour la réparation des deux PFC fissurées de la cuve de South Texas 1 (remplacement partiel et mise en place par un procédé de soudage particulier d'une demi-pénétration insensible à la CSC) n'est pas qualifiée en France. Aussi, seule une obturation par bouchage, réalisable à court délai, a été proposée et mise en œuvre par EDF pour traiter le cas de la PFC n°4 de Gravelines 1, les défauts observés dans la PFC étant laissés en l'état. Plus précisément, la solution retenue a consisté à obturer la PFC dans sa partie supérieure à l'aide d'un bouchon qui est expansé grâce à un insert conique. Ce bouchon qui est similaire à ceux de plus petit diamètre utilisés couramment pour obturer des tubes de générateurs de vapeur permet d'isoler l'intérieur de la PFC du fluide primaire. L'IRSN a considéré que cette solution ne permettait pas de restaurer le niveau initial de sûreté de la PFC, le bouchage ne permettant pas d'exclure certains scénarios de fuite. En effet, une fuite non détectée au droit d'une PFC à l'interface avec la cuve, pourrait conduire à un contact de l'acier de la cuve avec l'acide borique du fluide primaire pendant un cycle de fonctionnement du réacteur (soit plusieurs mois), et à une corrosion de l'acier de la cuve.

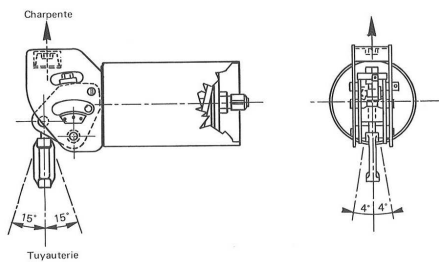
En 2009, lors de la troisième visite décennale du réacteur n°1 de la centrale de Fessenheim, l'exploitant a constaté que, sur 17 « supports à portance constante » d'une même technologie (dite de type 1 dans la suite du texte) équipant le circuit d'aspersion dans l'enceinte, 13 présentaient un mauvais réglage.

« Supports à portance constante » à pivot utilisé pour le système d'aspersion dans l'enceinte à Fessenheim.
