IRSN

LE POINT DE VUE DE L'IRSN SUR LA SURETE ET LA RADIOPROTECTION DU PARC ELECTRONUCLEAIRE FRANÇAIS EN 2012

RAPPORT IRSN/DG/2013-00005

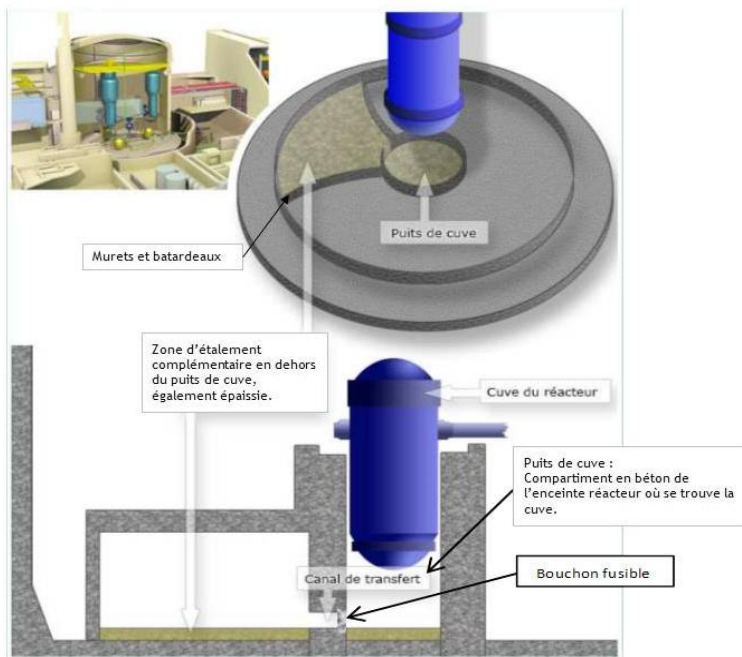
Figure 1 : Vue d'ensemble de la modification

En cas d'accident avec fusion du cœur, le corium s'accumulerait dans le fond du puits de cuve, tout en érodant latéralement le « bouchon fusible ». Lorsque ce dernier serait fondu, le corium s'écoulerait dans la zone complémentaire d'étalement.

- de créer, dans un local adjacent au puits de cuve, une zone complémentaire d'étalement du corium, délimitée par des murets ;
- de relier cette zone au puits de cuve par un canal de transfert obturé en fonctionnement normal par un « bouchon fusible » en béton pour des raisons de radioprotection ;
- d'épaissir de 50 cm le radier du puits de cuve et de la zone d'étalement.

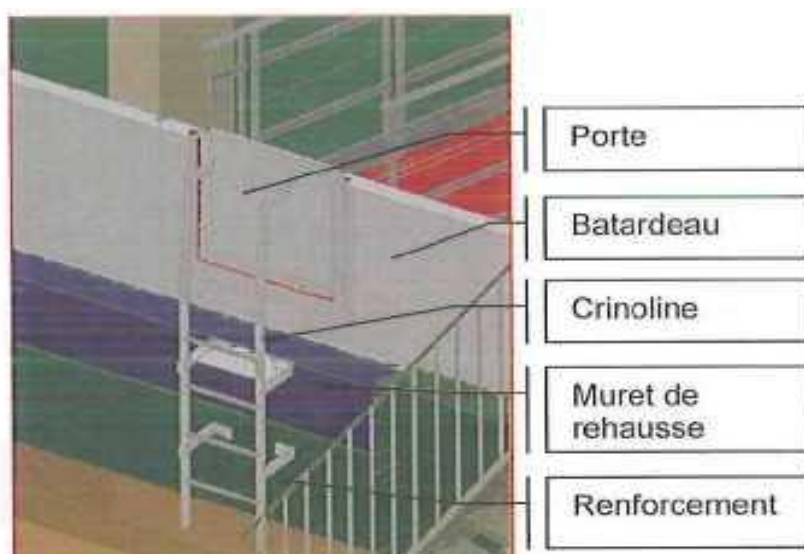
Figure 2 : Batardeau et porte d'accès au local d'étalement

L'étalement du corium étant perturbé en présence d'eau, des batardeaux ont été placés sur les murets afin d'éviter l'arrivée d'eau dans la zone d'étalement complémentaire avant la fusion du « bouchon fusible ».

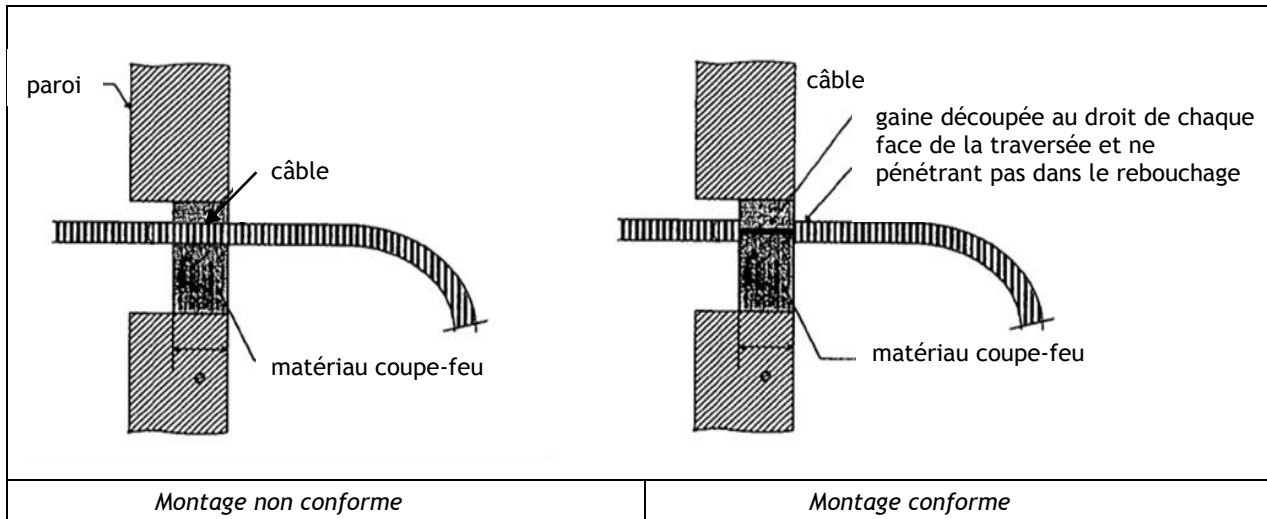
Le référentiel EDF des exigences relatives à la protection contre les risques d'incendie prévoit que les gaines de protection des câbles électriques s'arrêtent au droit des traversées aménagées dans les parois, sans pénétrer dans le matériau coupe-feu utilisé pour le rebouchage de ces traversées. En effet, en cas d'incendie, les jeux entre câbles et gaines de protection peuvent faciliter la propagation des fumées.

Entre 2001 et 2008, des travaux ont été réalisés dans le cadre de la mise à niveau des centrales en matière de protection contre les risques d'incendie. Ces travaux prévoyaient notamment de déposer les gaines situées à l'intérieur des traversées. Cependant, en juillet 2010, sur le site de Cattenom, des agents spécialisés d'EDF ont découvert que des gaines n'étaient pas interrompues au droit des traversées entre la salle de commande du réacteur n° 2 et l'étage inférieur. A la suite de ce constat, des contrôles ont été réalisés sur les quatre réacteurs du site. Une centaine d'écarts du même type ont alors été détectés, ce qui a conduit le site de Cattenom à déclarer un événement significatif pour la sûreté le 6 août 2010.

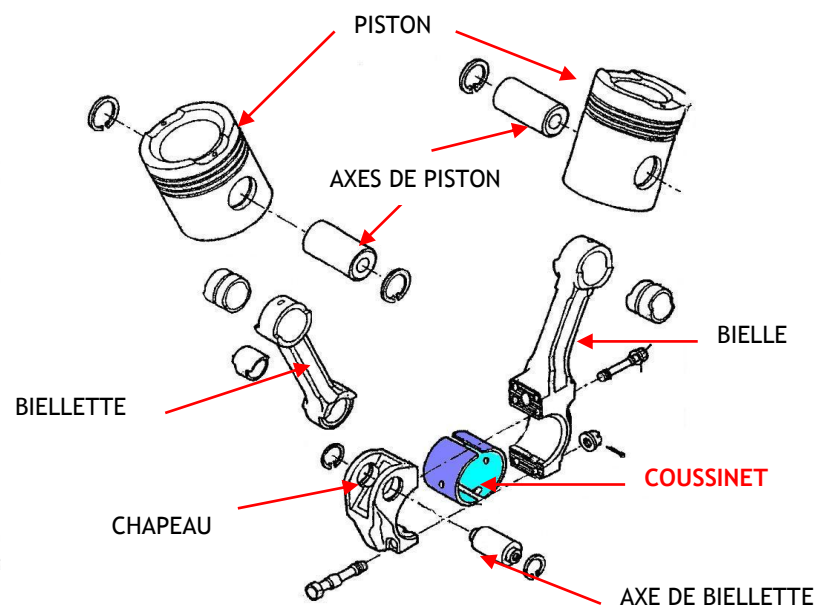
En 2008 et 2009, une usure prématurée des coussinets de tête de bielle de plusieurs moteurs diesel des groupes électrogènes de secours des réacteurs de 900 MWe a été constatée par EDF. Cette usure pouvant conduire à l'indisponibilité du moteur diesel, les coussinets endommagés ont été remplacés par des coussinets dits « de deuxième génération ».

Représentation de l'implantation des coussinets de tête de bielle (en bleu)

Cependant, en octobre 2010, une avarie a affecté deux moteurs diesel équipés de ces nouveaux coussinets et les contrôles effectués par EDF sur deux autres moteurs diesel ont révélé une usure anormale des nouveaux coussinets. Afin de maintenir une fiabilité acceptable des moteurs, des dispositions de surveillance et de maintenance renforcées ont été prises par EDF à titre préventif, sur lesquelles l'IRSN a transmis à l'ASN un premier avis en 2011 (cf. l'article « Anomalie des moteurs diesel des groupes électrogènes de secours et d'ultime secours des réacteurs de 900 MWe » dans le [Rapport public IRSN 2010 page 42](#)).

Toutefois, depuis avril 2011, les coussinets de deuxième génération de cinq moteurs ont dû être remplacés en raison de leur dégradation prématurée. Pour l'un de ces moteurs, les coussinets ont même été remplacés trois fois. Les coussinets de deuxième génération ne pouvant donc pas constituer une solution pérenne, EDF a mené des investigations approfondies durant l'année 2011. Celles-ci l'ont conduit à conclure que la dégradation rapide des coussinets pouvait être causée par une lubrification insuffisante, due à un écart de géométrie. En 2012, EDF et ses partenaires industriels ont donc défini un coussinet dit « 2 bis » pour lequel les différences géométriques subsistant entre les coussinets de deuxième génération et les coussinets d'origine ont été corrigées.

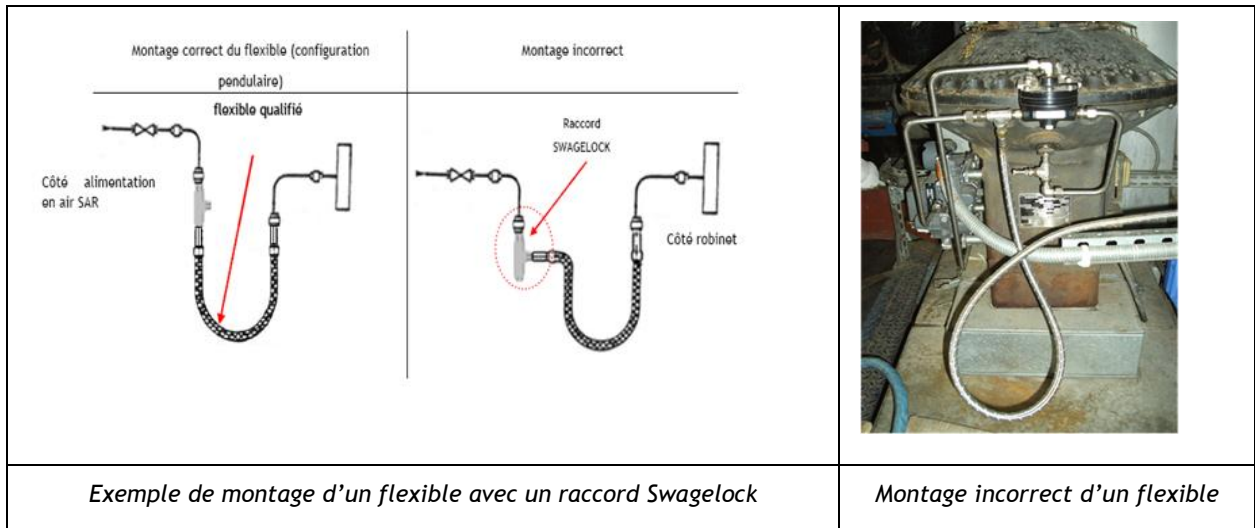
En 2011, lors de l'arrêt du réacteur n° 2 de la centrale de Cruas, plusieurs écarts de montage de flexibles ont été découverts. Ces écarts étaient dus à la présence de raccords en forme de T sur la tuyauterie d'alimentation en air comprimé de certains actionneurs de robinets pneumatiques servant à l'isolement de l'enclaustré de confinement en cas d'accident. Après vérification, il s'est avéré que les procédures utilisées pour la mise en place de ces raccords ne donnaient aucune information sur les règles à respecter concernant la configuration du flexible. Un écart similaire a ensuite été détecté à la centrale de Civaux. En 2012, considérant que l'écart pouvait présenter un caractère générique, l'IRSN a recommandé à l'ASN de demander à EDF, pour toutes les centrales :

- la réalisation en début d'arrêt de contrôles du flexible d'alimentation en air comprimé pour tous les robinets à commande pneumatique qualifiés au séisme ;
- le remplacement des flexibles trouvés en écart de nature à mettre en cause le bon fonctionnement de robinets à commande pneumatique nécessaires à la conduite du réacteur après un séisme.

Le nombre de flexibles trouvés en écart étant important, EDF a cherché à définir les robinets à remettre en conformité en priorité, ce qui a donné lieu à de nombreux échanges avec l'IRSN. Finalement, le 31 mai 2012, EDF a demandé aux responsables des centrales de remettre en conformité, dès le premier arrêt à partir du 1^{er} juillet 2012, les flexibles en écart qui pourraient mettre en cause le bon fonctionnement de robinets à commande pneumatique nécessaires à la conduite du repli du réacteur après un séisme, cumulé à une défaillance des alimentations électriques externes, puisqu'il s'agit de la situation la plus sévère. Les autres robinets seront remis en conformité à l'occasion de la première visite partielle ou de la visite décennale suivante.
