## Note d'information

### Situation des installations nucléaires au Japon suite au séisme majeur survenu le 11 mars 2011

#### Point de situation du 23 mars 2011 à 06 heures

#### Centrale de Fukushima I (Daiichi)

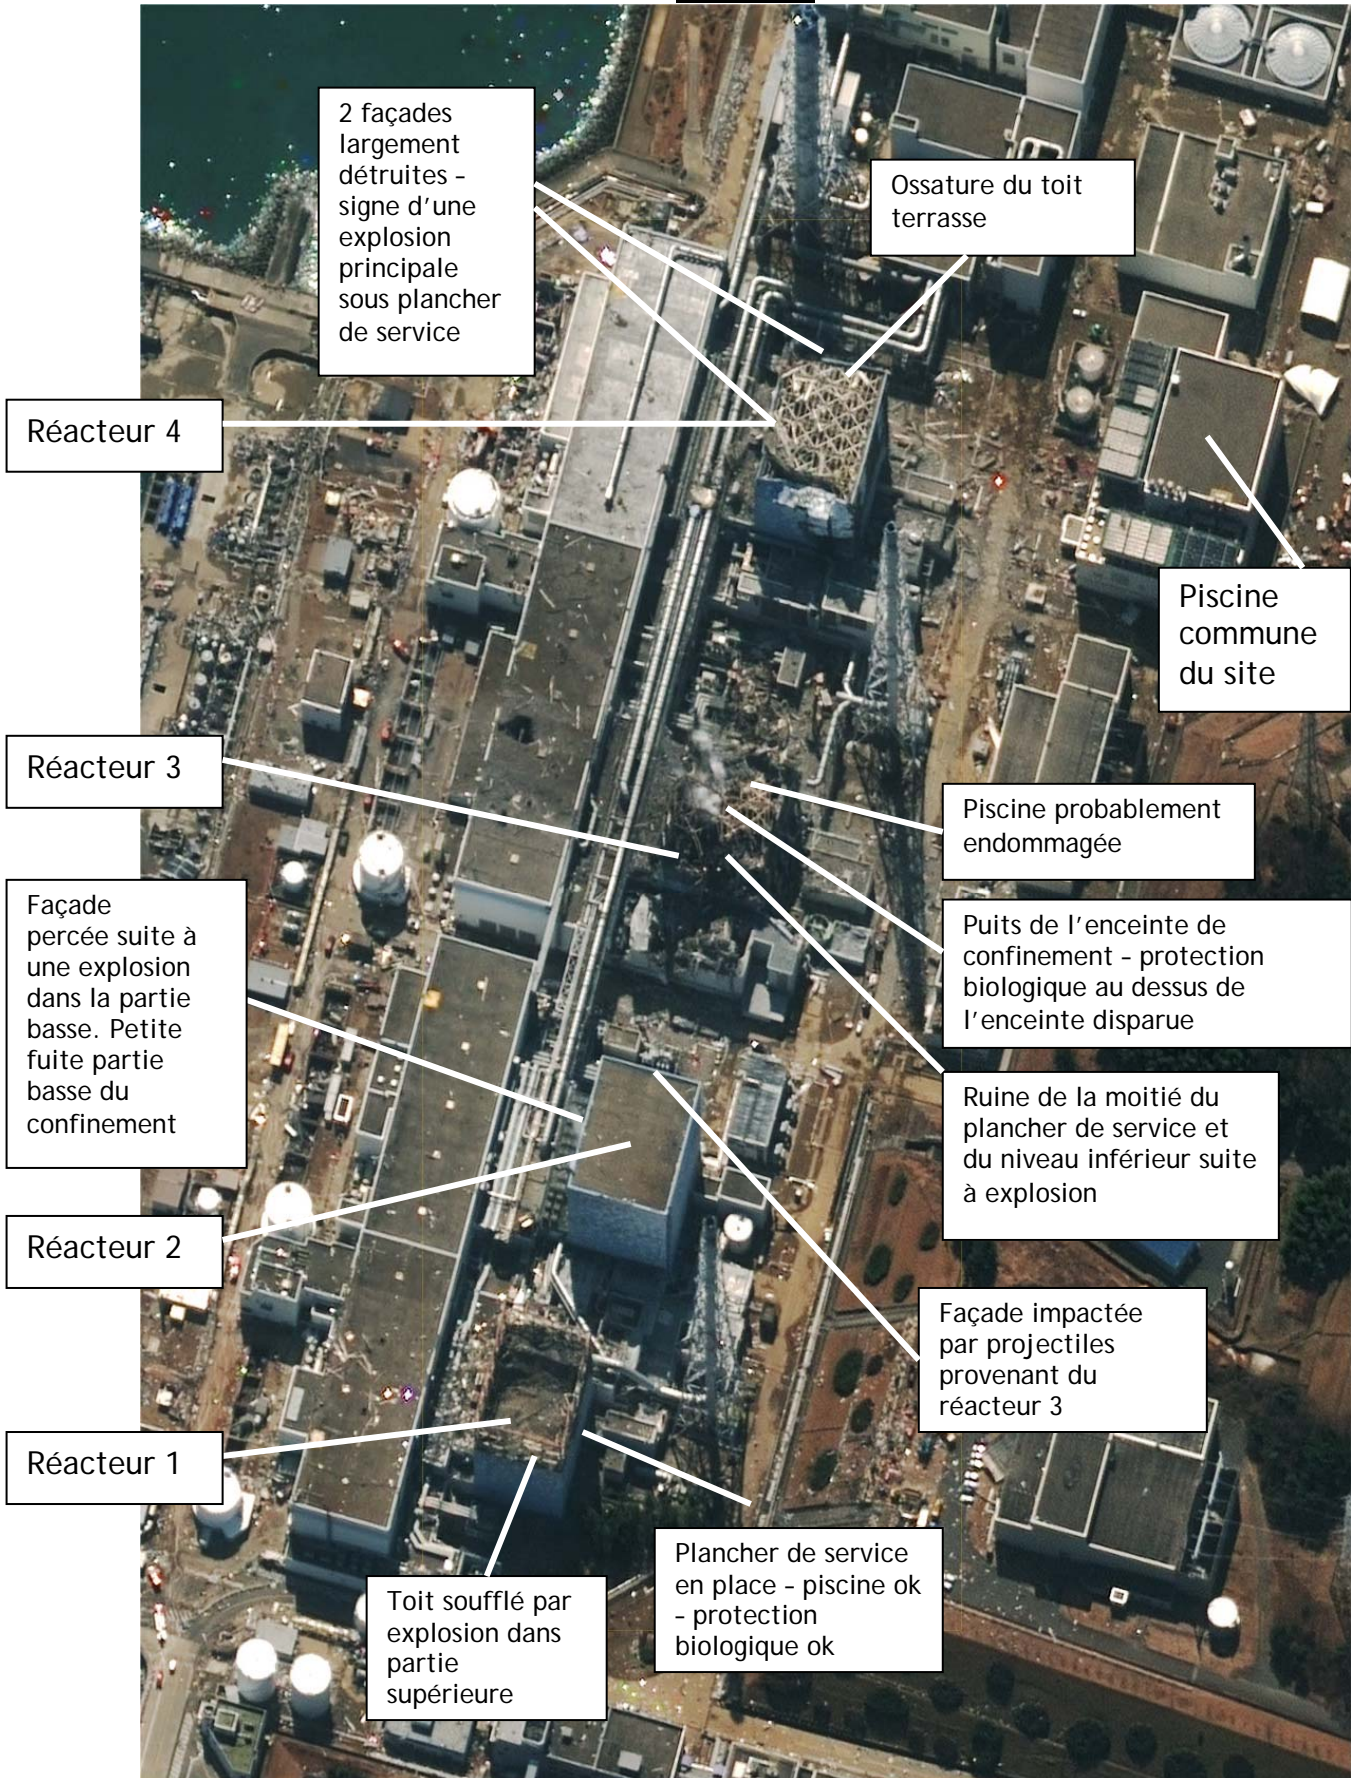
## ANNEXE

Le document en annexe résume l'état des bâtiments sur le site.
