Avis/IRSN N° 2016-00258

Objet : Andra - Centre de stockage de la Manche (INB n° 66) -
Révision des règles générales de surveillance (indice D)

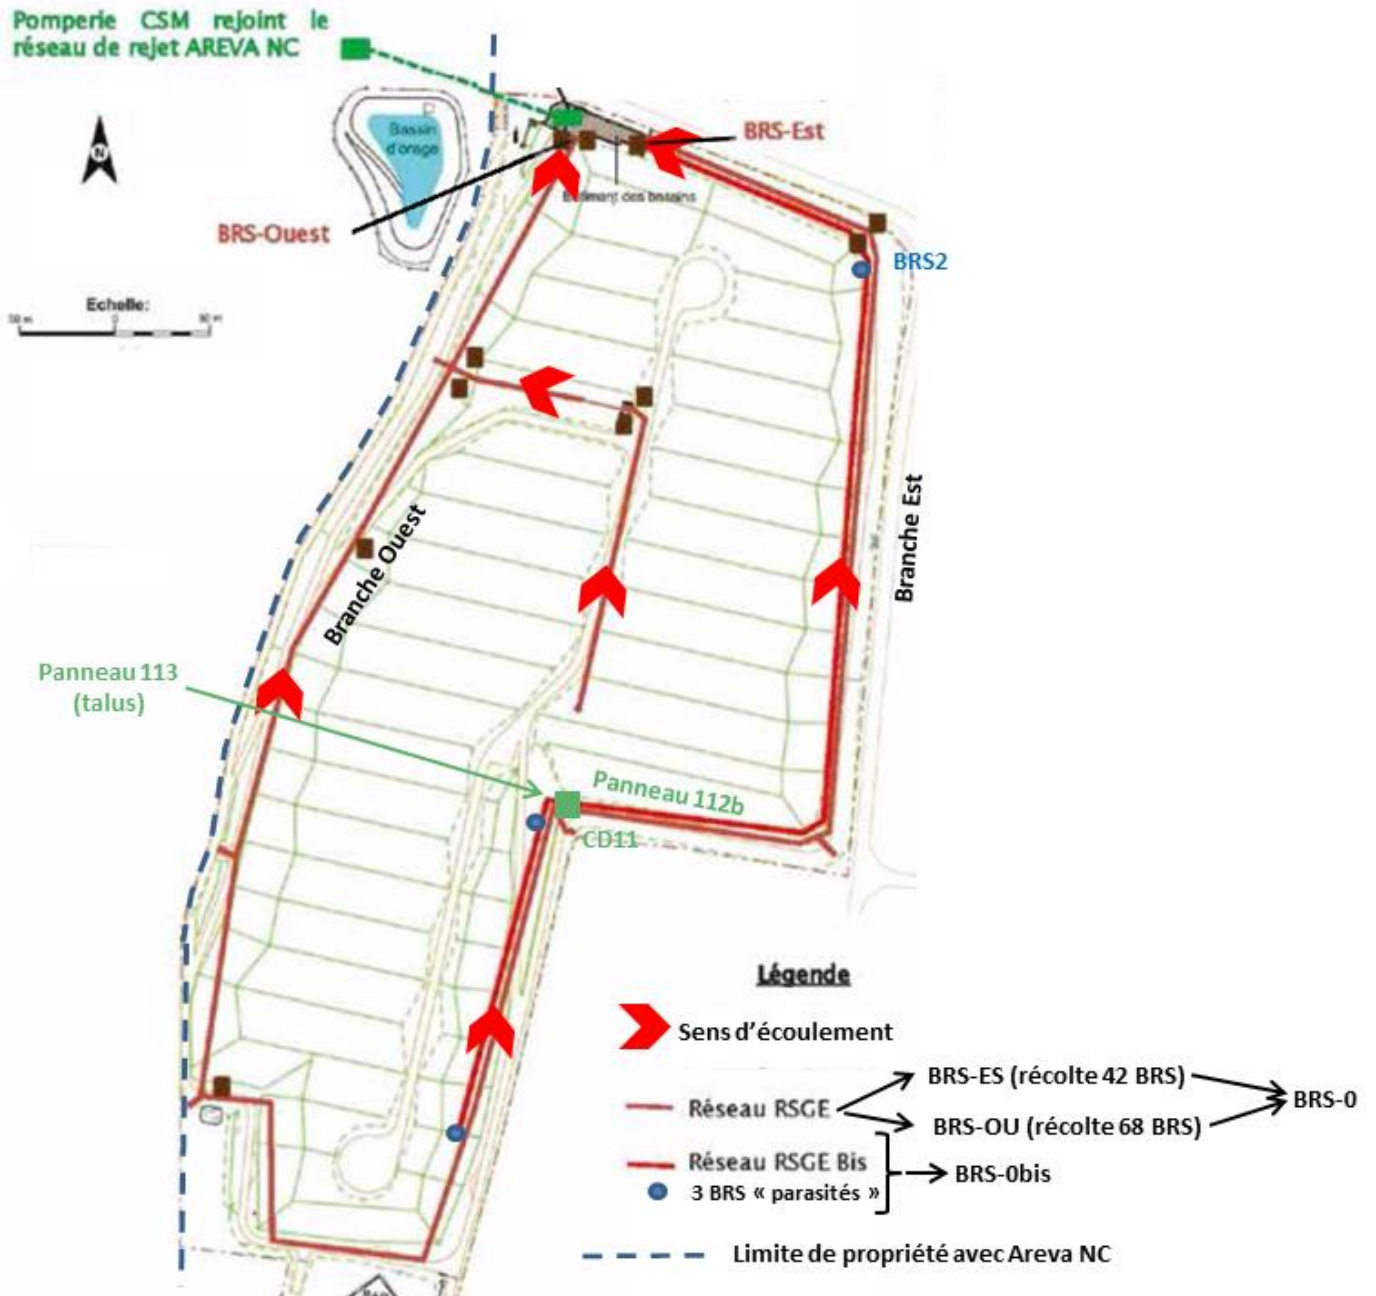
- du BRS0bis, qui recueille depuis juin 2011 les effluents de trois BRS de la branche Est dits « parasités » (cf. figure en Annexe 3 au présent avis), dont les débits semblent d'après l'Andra provenir de cheminements d'eau ayant contourné la membrane par l'extérieur et ne l'ayant donc pas traversée. A cet égard, l'Andra mène actuellement des investigations afin de mieux comprendre les origines des venues d'eau dans ces trois BRS ;

- des deux drains sous-membrane drainant les panneaux 112bis (partie Est) et 113 (partie talus) (cf. figure en Annexe 3). Ces drains sont reliés à la chambre de drainage n°11, qui a dû être renforcée lors de travaux de confortement effectués au niveau du panneau 112bis en 2014. Il a depuis lors été mis en évidence des débits importants dans ces drains sous-membrane. L'Andra a récemment montré que ces débits provenaient des eaux de surface, à la faveur d'une désolidarisation de la membrane à l'arrière de la chambre : à cet endroit, les eaux de surface ne rencontrent donc pas d'obstacle pour pénétrer dans les drains sous-membrane. A cet égard, l'Andra prévoit de réintroduire ces deux drains dans l'estimation du débit d'infiltration à travers la couverture après la réalisation de travaux prévus à l'été 2016, visant à détourner, dans cette zone, les eaux de surface afin qu'elles ne parviennent plus jusqu'à l'arrière de la chambre de drainage et n'alimentent donc plus directement les drains sous-membrane.

Installations du CSM situées sur le site d'Areva NC
 Schéma des écoulements dans le RSGE
 Localisation des panneaux 112b et 113 et de la CD11
 (figure Andra, modifiée)
