Campagnes par suivi thermique réalisées en aval des rejets du CNPE de Chinon

3. Thermographie réalisée au dessus des rejets de Chinon le 31 mars 2021 (de 13h à 14h)

3. Transects de température réalisés le 9 mars 2021

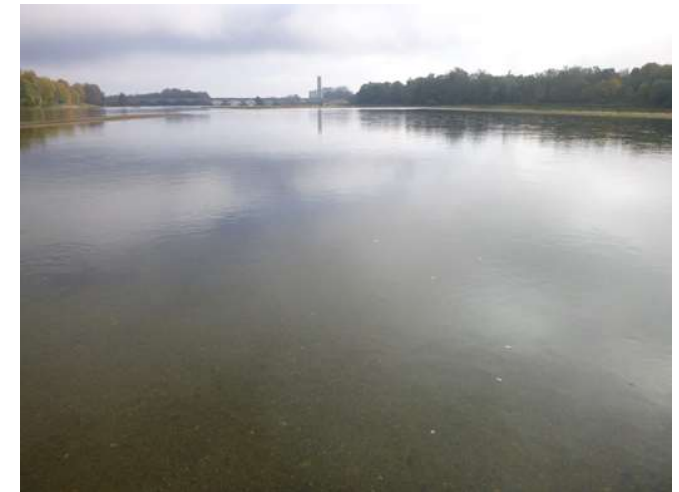
- Suivi des rejets thermiques issus du **débit de purge des tours aéroréfrigérantes**

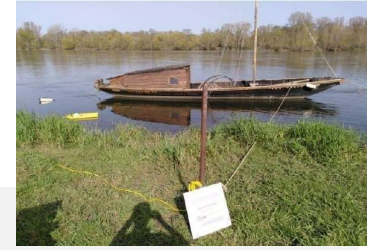
Matériel : caméra thermique haute résolution FLIR – 5 sondes en Loire (en surface)

Altitude de vol : 2 vols réalisés à 1550 m et 550 m d'altitude (zoom sur les rejets)

Résolution : de 2 m par pixel à 0,8 m par pixel

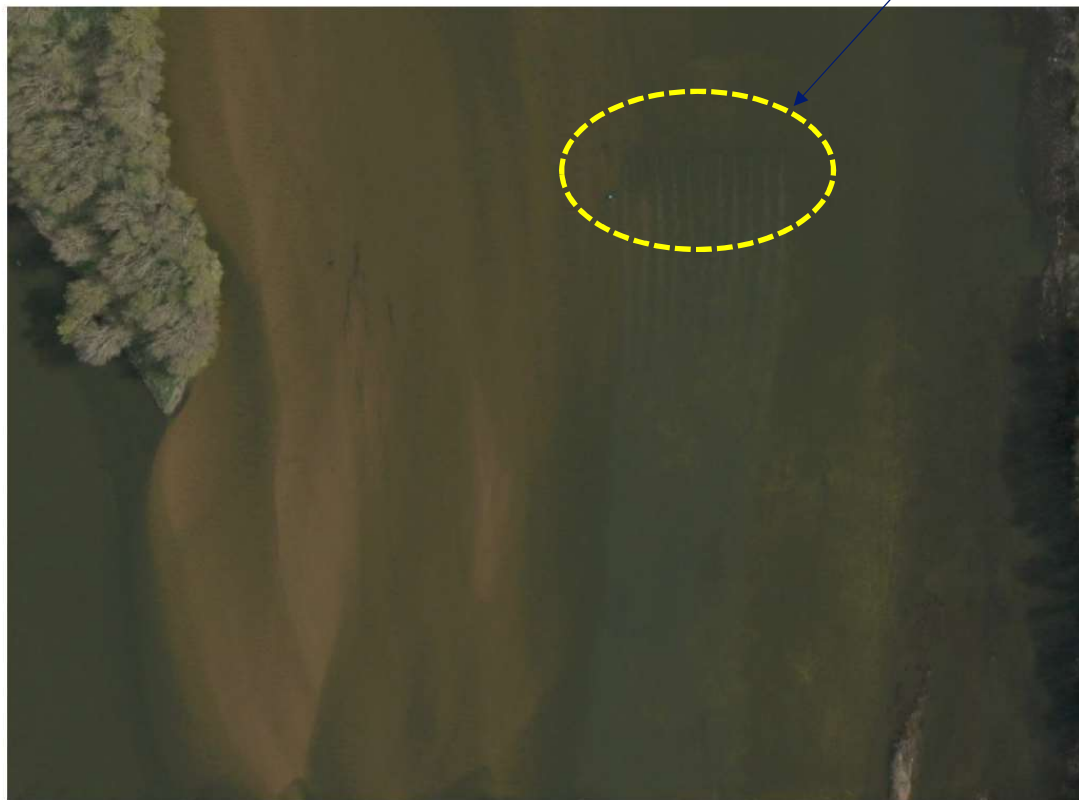
4. Zoom sur les rejets

11 buses de l'ouvrage de rejet visibles

- Les images (visibles ou IR) mettent bien en évidence les 11 buses de rejets
- Les écarts de T°eau sur un transect vont de 14,1°C (hors rejet) à 16°C → écart max en surface de 1,9°C, en moyenne 0,5 à 1°C

- L'influence de l'Indre et de la Vienne est bien visible et localisée en rive gauche de la Loire avec des T°eau plus fraîches de 0,7°C à 1°C
- À l'aval immédiat des buses de rejets, le panache d'eau échauffée dans la Loire est visible avec 11 buses bien identifiées en surface
- L'élévation de T° mesurée est d'environ +1°C à +1,8°C en surface en aval immédiat des buses. La largeur du panache en surface est ~ 50 m jusqu'à ~ 115 m, en arrivant sur la Grande île de Chouzé
- L'échauffement mesuré en surface issu des rejets se stabilise à environ +0,4°C au niveau de la Grande île de Chouzé
- Le panache contourne l'île par la bras droit et est encore visible jusqu'à environ 5,6 km en aval des rejets.
- Au delà de 6 km, la masse d'eau échauffée n'est plus visible et la T°eau est considérée homogène.

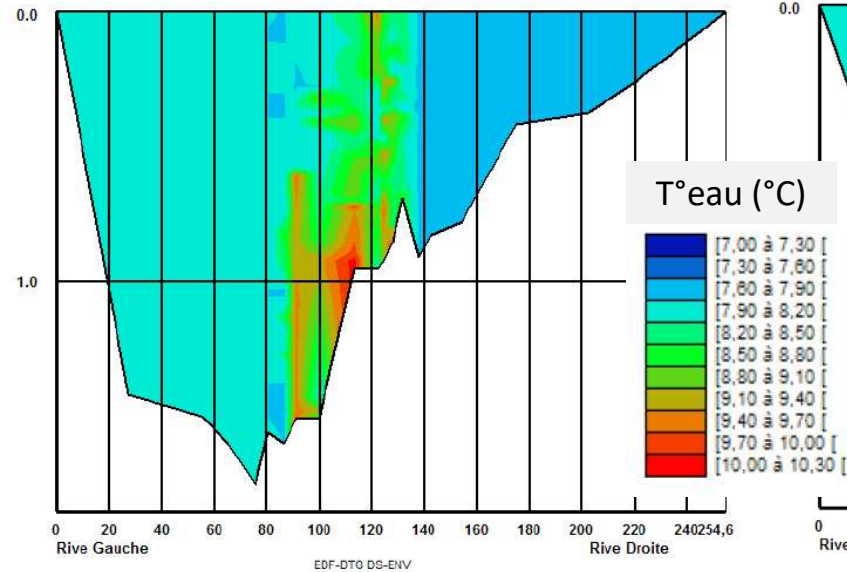
PROFIL MULTI PARAMETRE - t2

Débit du canal = 450.0
2021-03-09 , 10:24:46
Température en °C

T2 (aval immédiat des buses) : zone de rejet visible sur le fond sur la longueur de l'ouvrage de rejet, panache n'atteignant pas encore entièrement la surface (écart max : 2,4°C)

- Confirme la longueur de rejet sur le fond de la Loire (en aval immédiat des buses)
- Montre l'homogénéisation très rapide sur la toute la hauteur d'eau (dès 50m environ) => absence de stratification verticale

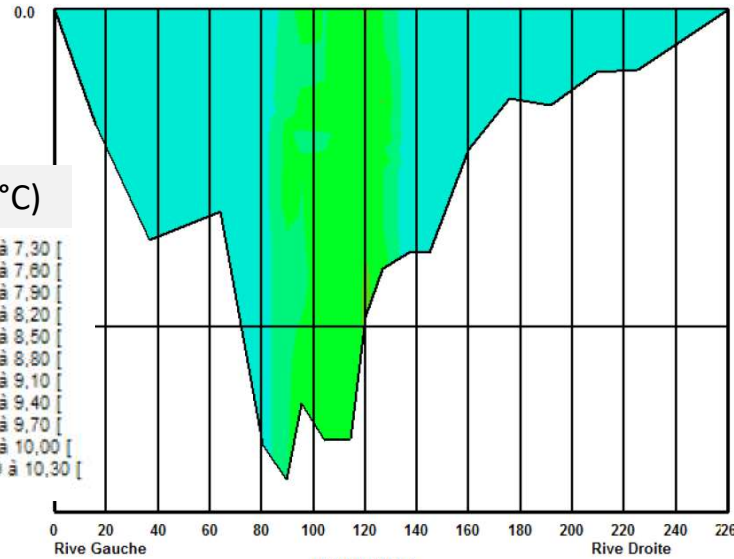
PROFIL MULTI PARAMETRE - T3

Débit du canal = 450.0
2021-03-09 , 11:13:49
Température en °C

T3 (~ 50 m des rejets) : panache homogène sur la verticale, dans le prolongement de l'ouvrage de rejet (écart max : 0,9°C)

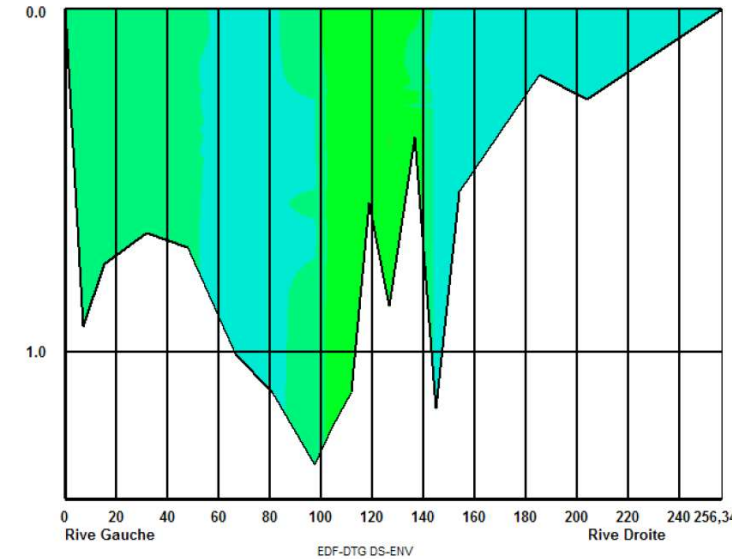
PROFIL MULTI PARAMETRE - T4

Débit du canal = 450.0
2021-03-09 , 12:00:10
Température en °C

Nota : les distances verticales sont fortement exagérées par rapport aux distances horizontales

T4 (~ 120 m des rejets) : mesures similaires au T3 (écart max : 0,7°C)
