Accident survenu sur l'installation CENTRACO le 12 septembre 2011

Présentation au Haut Comité
à la Transparence et
l'Information sur la Sûreté
Nucléaire

15 septembre 2011

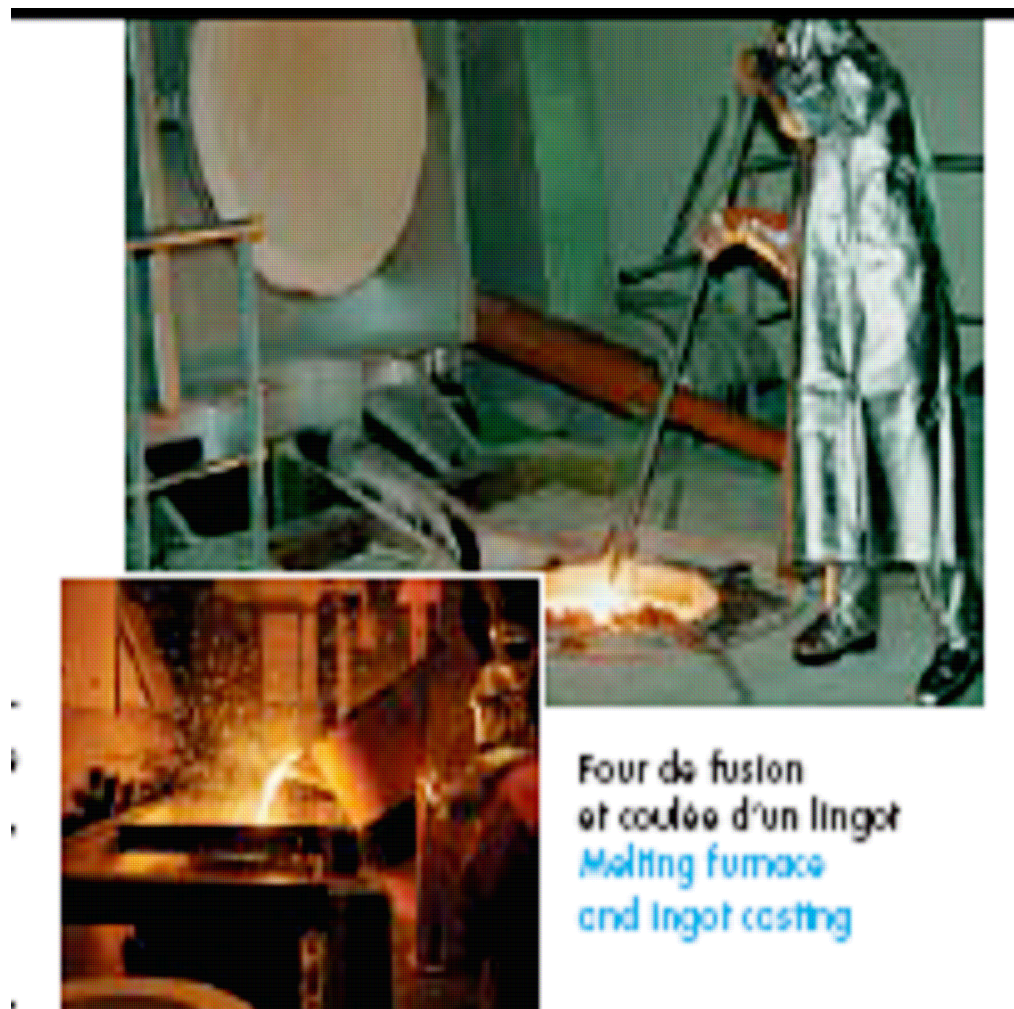
- Unité « I » : traite par incinération dans un four des déchets solides combustibles et liquides produits par les installations nucléaires, les laboratoires et les hôpitaux
- Unité « F » : traite des déchets métalliques issus de l'exploitation, de la maintenance ou du démantèlement des installations nucléaires (structures, vannes, pompes, etc.)
- Elle comprend :
 - Une partie amont, où sont effectuées les opérations de déchargement, de tri et d'entreposage des déchets ;
 - un four de métallurgie, où sont fondus les déchets métalliques ;
 - une partie aval, comportant le moulage des lingots et des tubes et la préparation des colis finaux.
