Site nucléaire de Fukushima Daiichi
Rejets aériens survenus lors de travaux sur la tranche 3 en
août 2013

Ce document est basé sur les informations rendues publiques sur la situation de la centrale de Fukushima Daiichi.

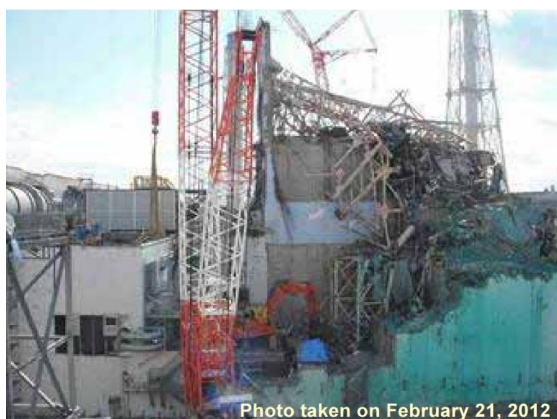
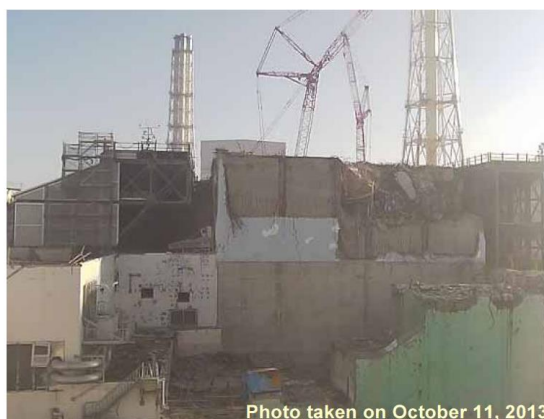
Source TEPCO - Avancement du retrait des débris du bâtiment réacteur 3 (photos prises en février 2012 et octobre 2013)

Le bâtiment du réacteur 3 a alors subi des dommages importants et de nombreux matériaux sont tombés dans la piscine d'entreposage du combustible usé. Le démantèlement de ce réacteur nécessite l'enlèvement des structures endommagées ainsi que des débris accumulés sur le plancher supérieur et dans la piscine en préalable à l'évacuation du combustible présent dans cette piscine (début prévu en 2015), puis du combustible dégradé du cœur (postérieur à 2020). Ces travaux ont été achevés en octobre 2013 (voir photos ci-dessous).
