Séisme de Tohoku au large de l'île d'Honshu (Japon)

du vendredi 11 mars 2011 (5h46 TU)
Magnitude = 9,0

Version 2 du 22 avril 2011

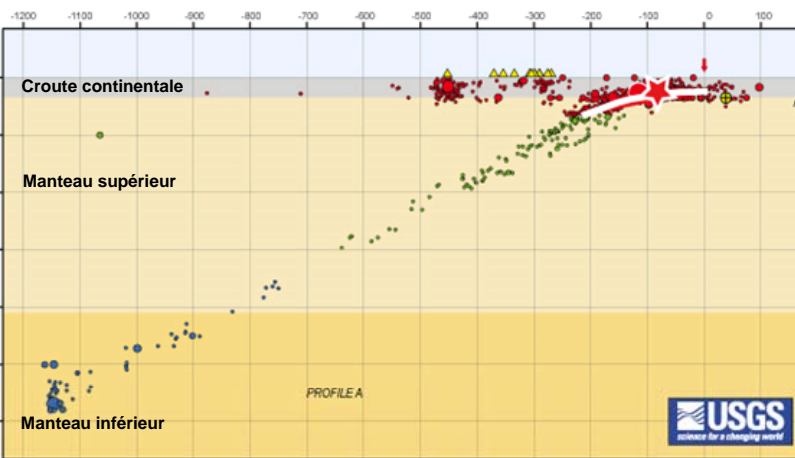
La convergence rapide de ces plaques (-8-9 cm/an) génère une forte sismicité, localisée principalement au niveau des zones de contact des zones de subduction. Les séismes majeurs sont généralement situés au large des côtes et à des profondeurs comprises en moyenne entre 10 et 50 km (Figure 3).

Figure 3. Coupe de répartition des séismes enregistrés entre 1900 et 2007 (voir Figure 2). L'étoile rouge correspond au séisme du 11 mars, le trait blanc à la zone rompue lors de ce séisme.

Les séismes se distribuent en majorité dans la zone de contact entre les deux plaques, mais aussi dans la plaque pacifique plongeante et la plaque supérieure eurasiennne. La sismicité souligne bien la structure tectonique globale schématisée en Figure 2.

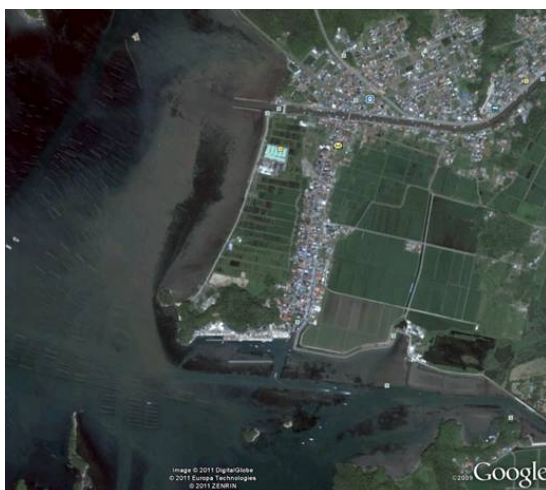
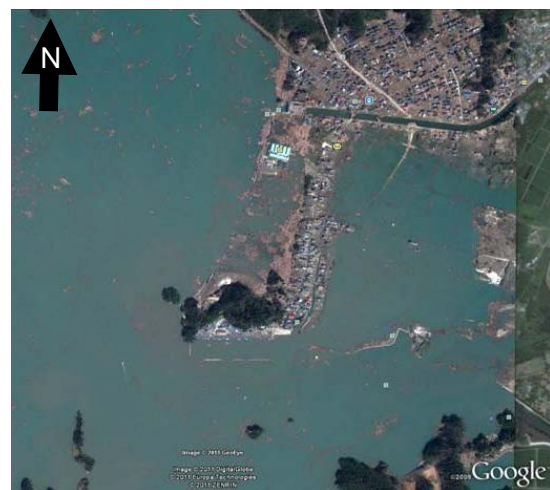
L'analyse des données enregistrées par les nombreux GPS du GSI (Geospatial Information Authority) répartis sur la partie Nord de l'île d'Honshu révèle que la côte Nord-Est du pays s'est déplacée vers l'Est (localement de plus de 4 m). De même, l'affaissement enregistré de la côte est en moyenne égal à 50 cm, le maximum ayant été enregistré pour la préfecture de Miyagi Est (Figure 6), avec une subsidence de 1,1 m (source USGS).

Figure 6 : Comparaison d'une zone côtière avant et après le séisme au Nord de la ville de Sendai. La subsidence de la côte se traduit par une invasion permanente de l'océan pacifique dans les terres (source Google Earth/GeoEye).

Il est très probable que la subsidence des zones côtières suite au séisme ait amplifié l'ampleur de la submersion des plates-formes de Fukushima Daiichi et Daini. Les seules données quantifiées à ce jour concernent la centrale d'Onagawa pour laquelle la subsidence aurait atteint 1 m, ramenant la hauteur de la plate-forme de 14,8 m à 13,8 m. Cependant, la plate-forme n'a pas été inondée par l'onde du tsunami qui a atteint 13 m à cet endroit (communiqué Tohoku Electric Power).
