Contrôles de second niveau effectués sur les anciens sites miniers du Nord de la Haute-Vienne

RT/PRP-DGE/2012-010

Pôle radioprotection, environnement, déchets et crise

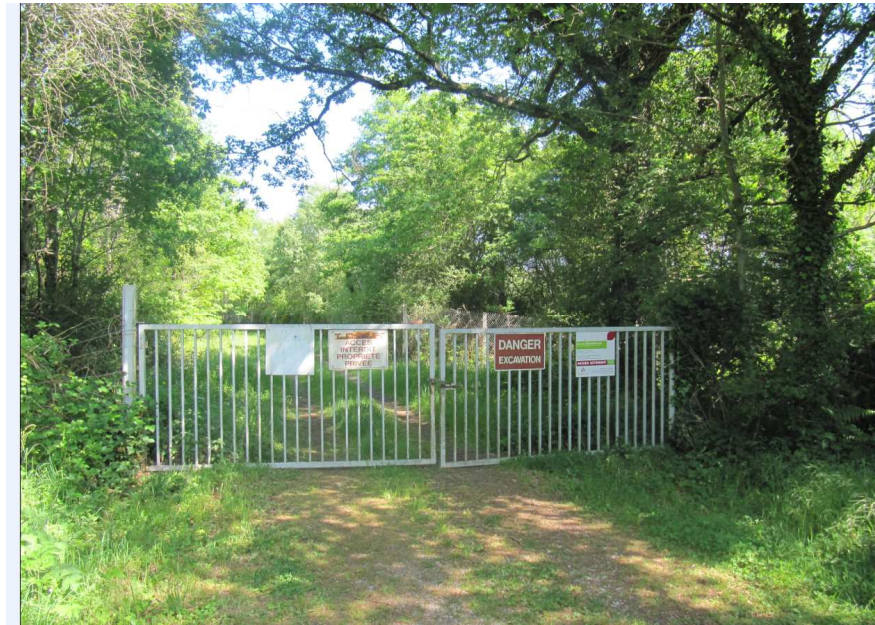
L'entrée du site se trouve sur la route départementale 912. Le site est clôturé et fermé par un portail sur lequel sont apposés différents panneaux de signalisation (Figure 5).

Figure 5 : Entrée du site depuis la RD912

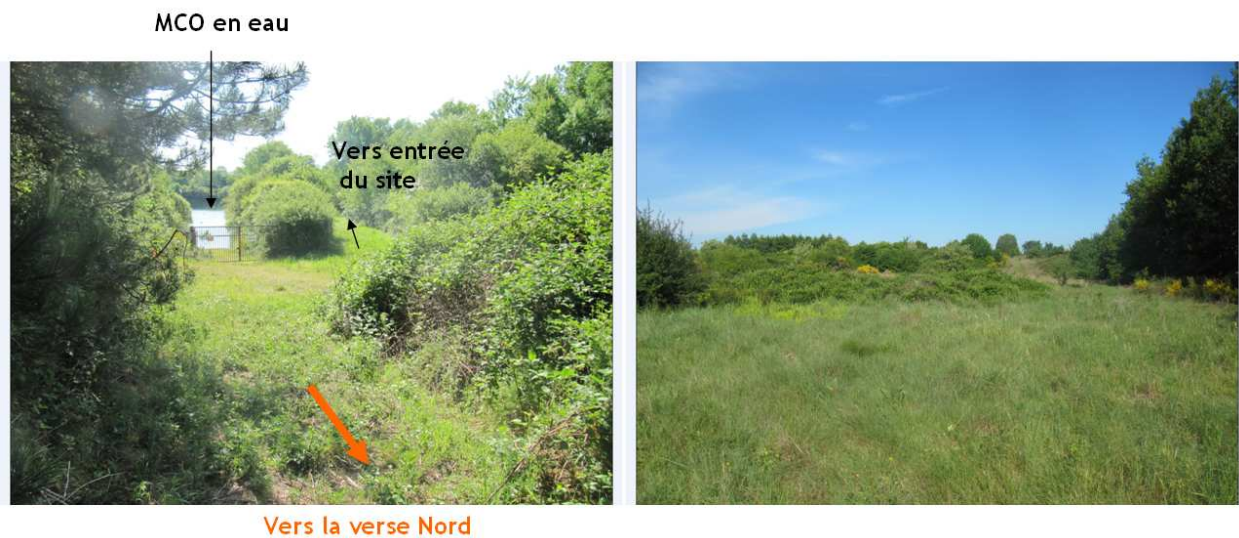
Il comprend une verse à stérile (Figure 6) et une MCO en eau ceinturée par un grillage. Un panneau de signalisation du danger est visible dès l'entrée sur le site (Figure 7). Un chemin longe la MCO. L'accès à celle-ci se fait par un portail fermé à clef sur lequel se trouve un panneau d'affichage Areva (Figure 8). Les clefs du site et du portail sont détenues par la mairie de Mailhac-sur-Benaize.

Figure 6 : Verse au Nord du site

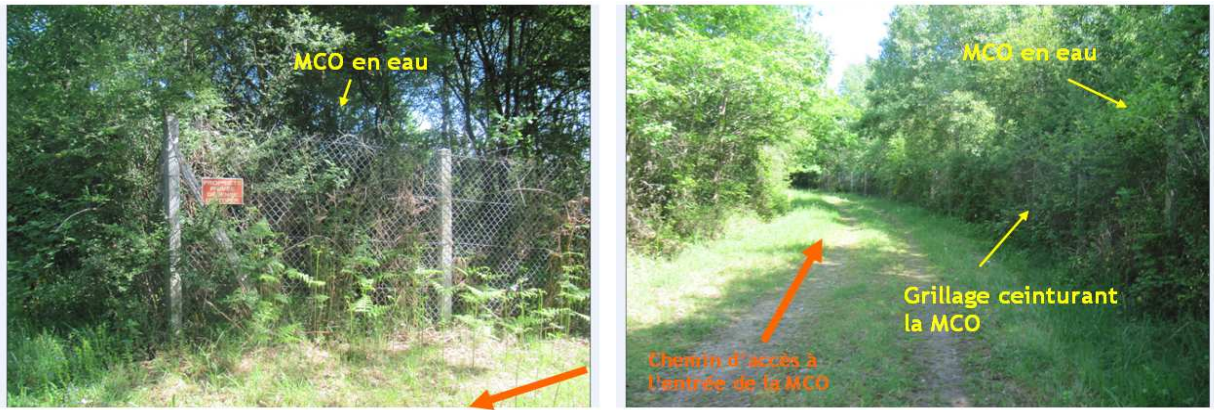
Figure 7 : Clôture autour de la MCO en eau

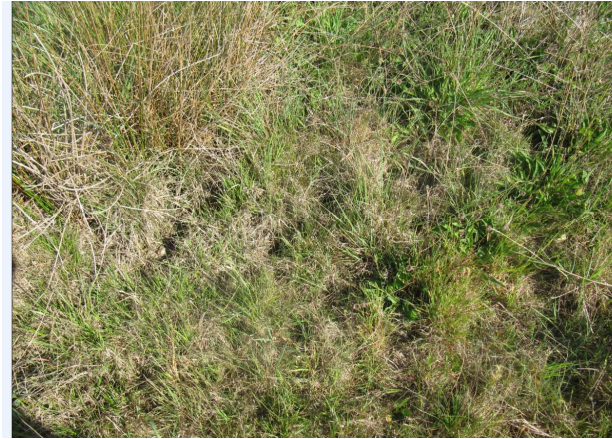
Figure 12 : Traces de gibier sur la verse

Des traces sur la verse indiquent la présence probable de gibier, ce qui a été confirmé par les élus locaux présents sur le site (Figure 12).

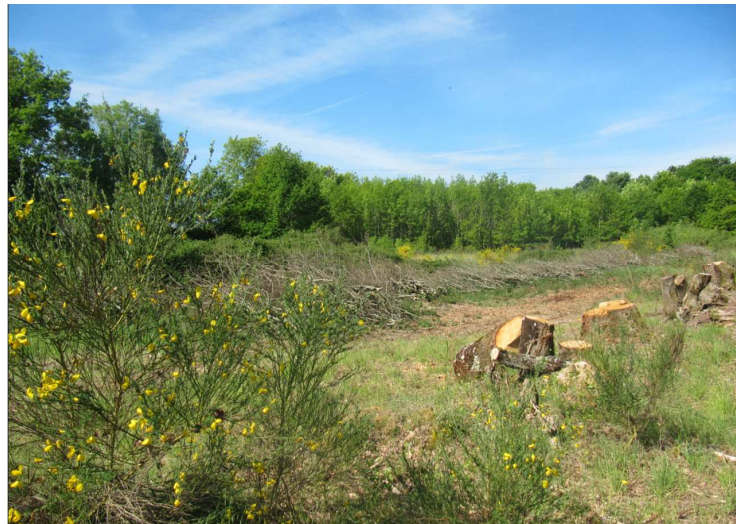
L'emplacement des anciens bassins de décantation se situe à l'Ouest de la MCO. Ces bassins ne sont plus visibles (Figure 13). C'est à cet emplacement qu'un projet de parc photovoltaïque prévoit une implantation.

Figure 13 : Emplacement des anciens bassins de décantation

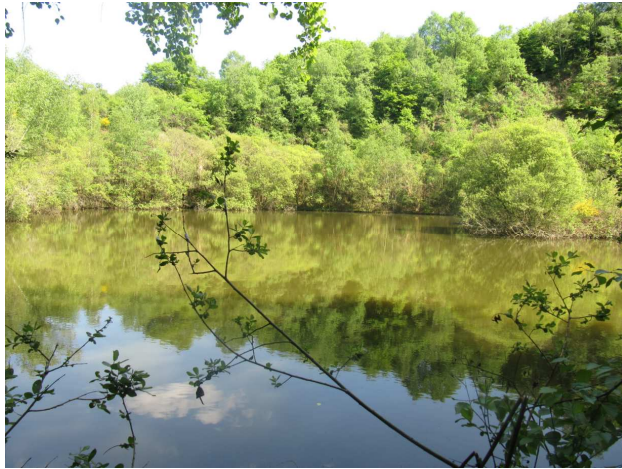
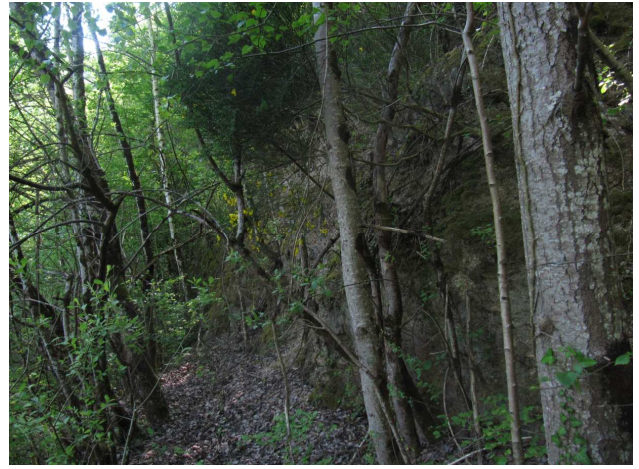
Figure 6 : Vue depuis la zone d'accès à la MCO

L'accès à la MCO en eau est possible par la partie basse, à proximité de l'entrée principale du site. Les parements Ouest de la MCO sont visibles depuis cet accès (Figure 6).

MCO en eau

Parements en bordure Ouest de la MCO

Les valeurs de débits de dose relevées sont inférieures à 400 nSv.h⁻¹ à l'exception de deux points à 1400 nSv.h⁻¹ localisés à proximité des parements (Figure 6) en bordure Ouest de la MCO en eau.

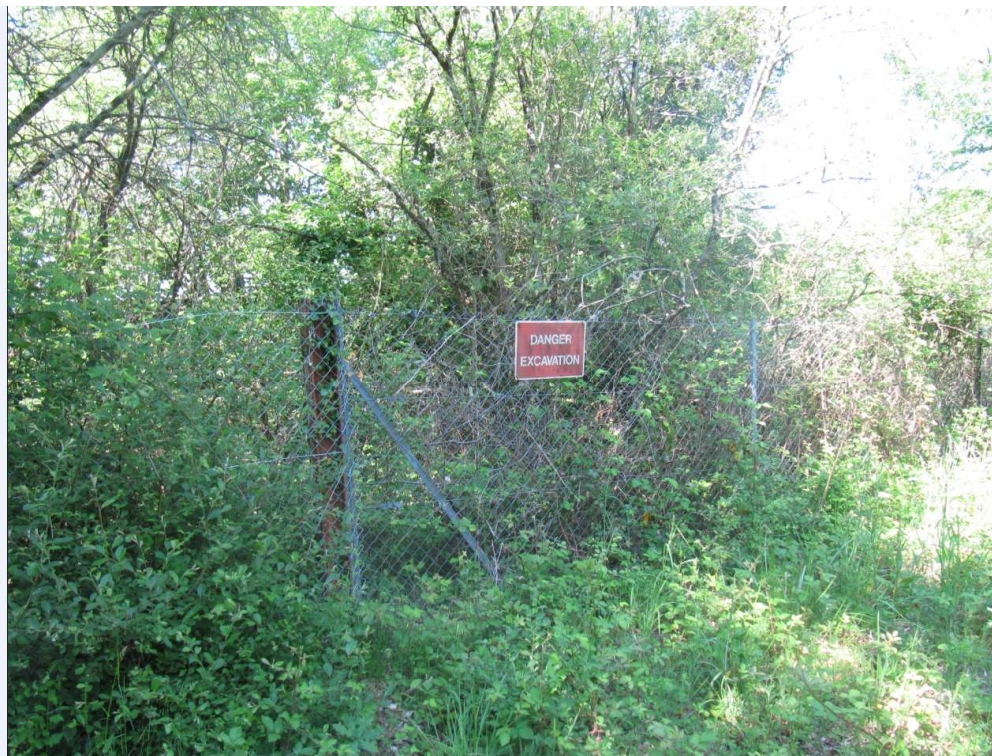
L'accès à la verse située à l'Ouest du site (Figure 8), se fait via un chemin longeant la MCO. Un grillage autour des parements abrupts de la mine et un panneau de signalisation du danger permettent de prévenir les risques de chute (Figure 7).

Figure 7 : Grillage autour des parements abrupts de la MCO et signalisation des dangers

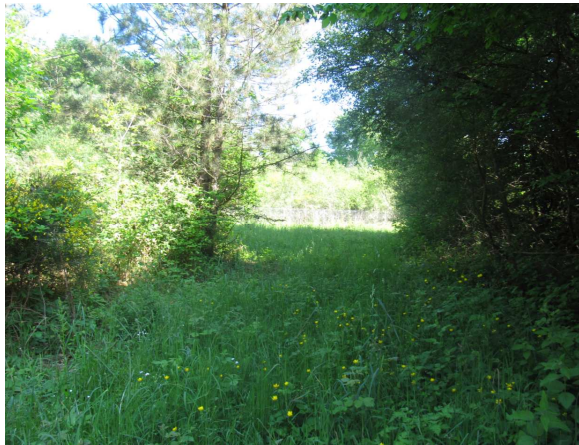
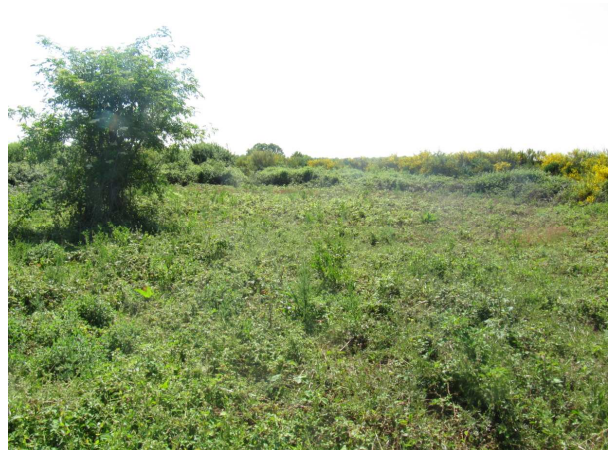
Figure 8 : Vue de la verse depuis le chemin longeant la MCO

Chemin d'accès à la verse, à l'Ouest

Verse

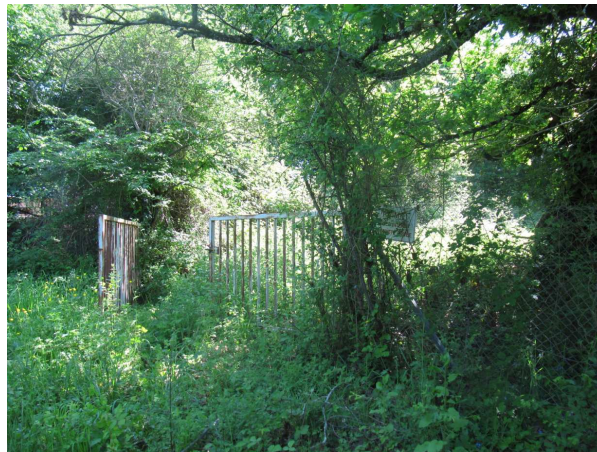
Figure 9 : Portail d'accès à la zone exploitée correspondant à la lentille Est

A l'extrémité Sud-est de la MCO, un ancien portail d'accès à la lentille Est est visible (Figure 9).

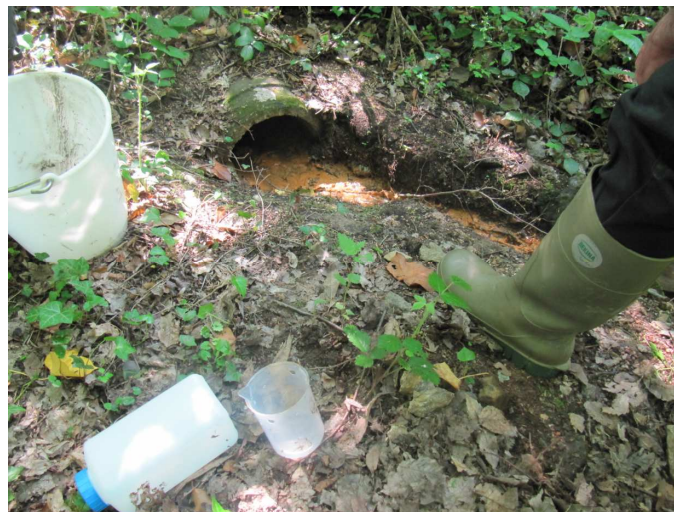
La surverse de la MCO s'effectue par un tuyau visible au Nord du site, à proximité de la route communale (Figure 10).

Figure 10 : Surverse de la MCO

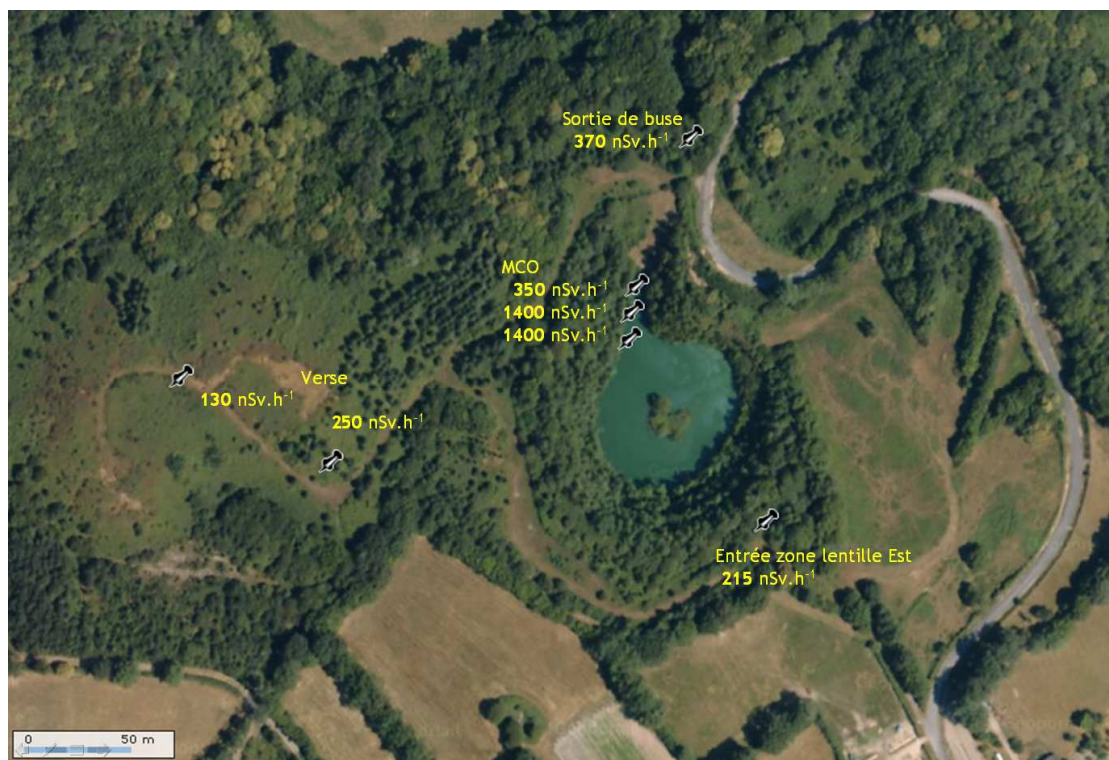
Figure 11 : Résultats des mesures radiamétriques réalisées sur le site La Cote Moreau (fonds Géoportail)

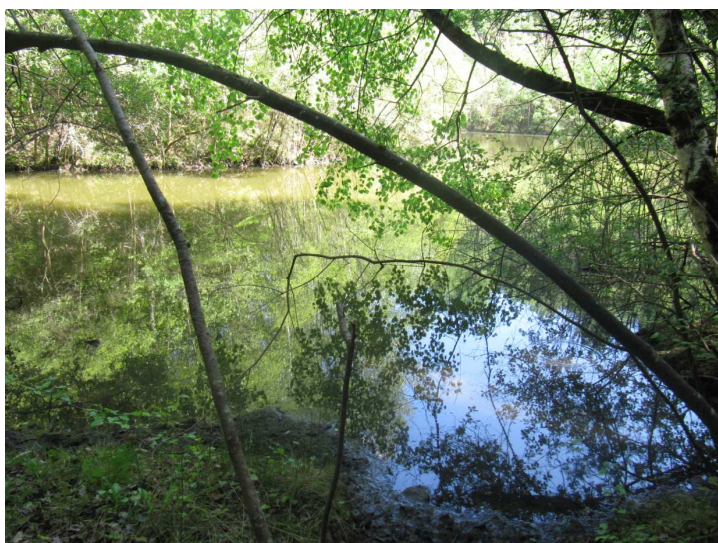
- Sur le site ou en champ proche (Figure 13)
 - o dans la MCO (point 1) ;
 - o en sortie de buse (point 2) ;
- Dans la rivière La Benaize (Figure 14)
 - o En amont des deux sites La Cote Moreau et Piégut (point 3) ;
 - o En Amont du site Piégut et en aval du site La Cote Moreau (point 4) ;
 - o En aval des deux sites Piégut et La Cote Moreau (point 6), en aval du point de contrôle Areva.

Figure 13 : Photographie des lieux de prélèvements sur le site La Cote Moreau

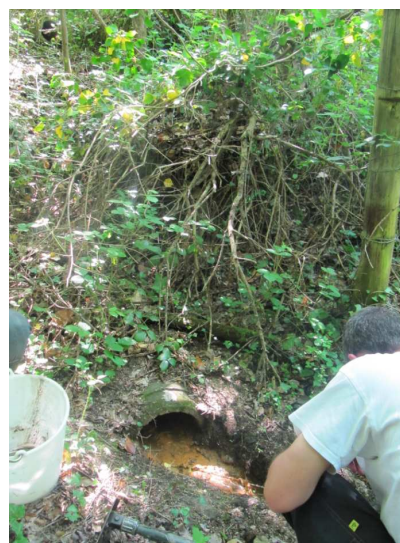
Sortie de buse

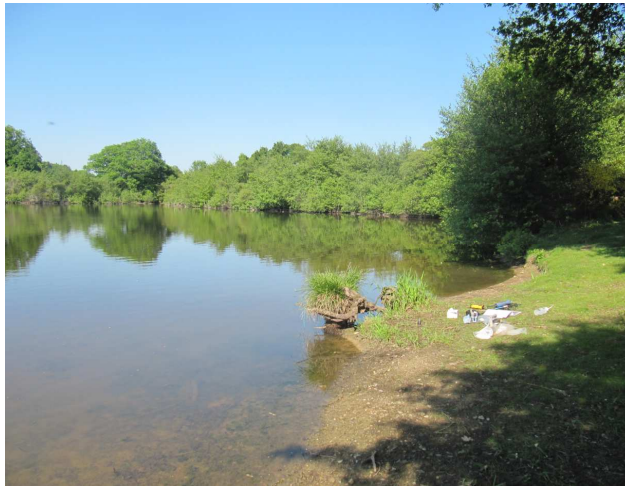
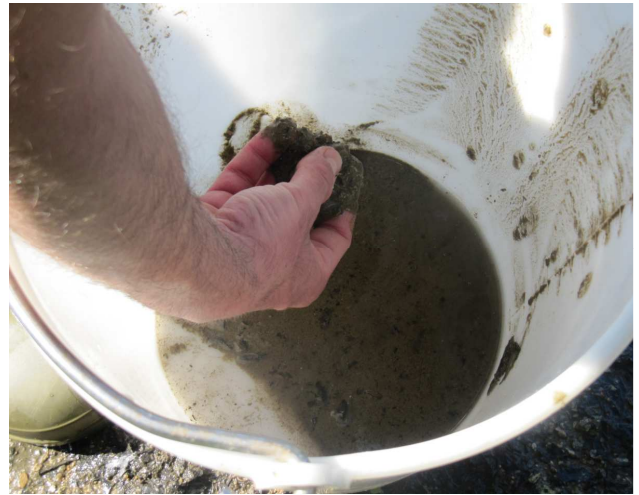
Figure 16 : Photographie de l'étang de Cromac et du prélèvement de sédiments correspondant

Zone de prélèvement

Prélèvement

Les activités massiques mesurées confirment que le plan d'eau de Cromac ne se trouve pas sous influence minière. Elles sont nettement inférieures aux valeurs retenues pour le bruit de fond naturel établies sur la base d'une compilation de plusieurs données et de plusieurs sources. Compte tenu du caractère isolé de la mesure dans les sédiments de l'étang de Cromac, les résultats obtenus ne remettent pas en cause l'ordre de grandeur des activités massiques prises en référence.

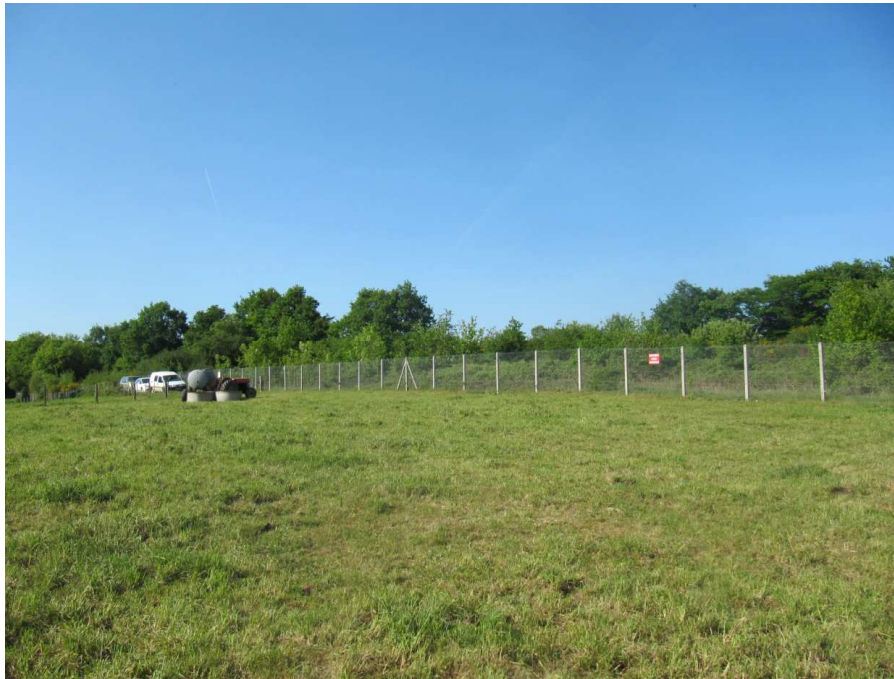
Figure 5 : Vue de la partie grillagée du site depuis la parcelle privée 1762 située au Sud

La zone d'emprise des travaux miniers souterrains est ceinturée par un grillage (Figure 5) sur lequel un affichage en interdit l'accès, avertit des dangers et mentionne la propriété Areva (Figure 6).

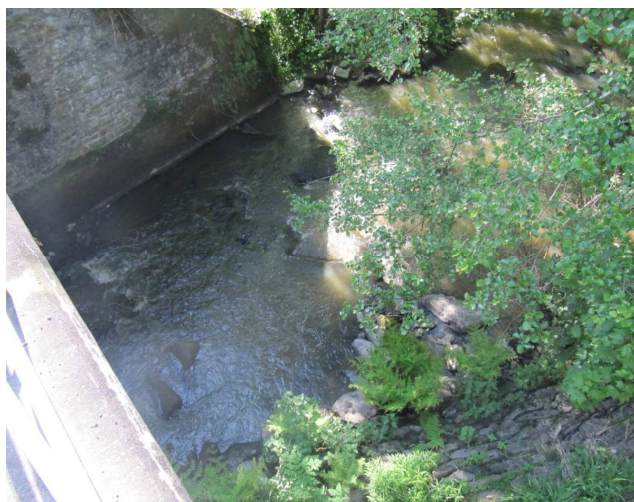
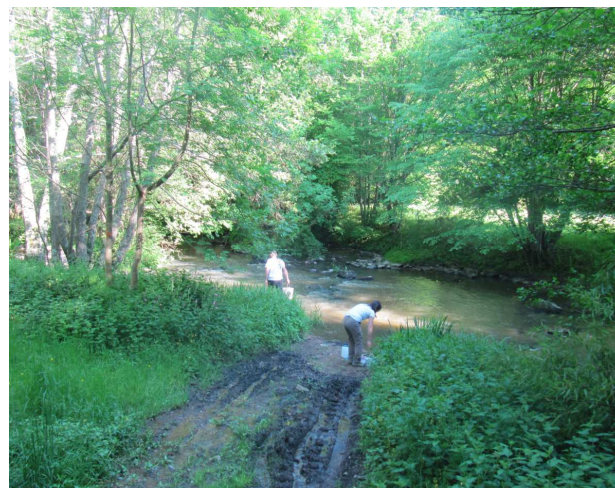
Figure 9 : Photographie des lieux de prélèvements sur la Benaize, en champ éloigné des sites La Cote Moreau et Piégut

La Benaize amont

La Benaize aval

- Bassin sur la parcelle 1762 (point 5) (Figure 7)
- Dans la rivière La Benaize (Figure 9)
 - o En amont des deux sites La Cote Moreau et Piégut (point 3) ;
 - o En Amont du site Piégut et en aval du site La Cote Moreau (point 4) ;
 - o En aval des deux sites Piégut et La Cote Moreau (point 5), en aval du point de contrôle Areva.

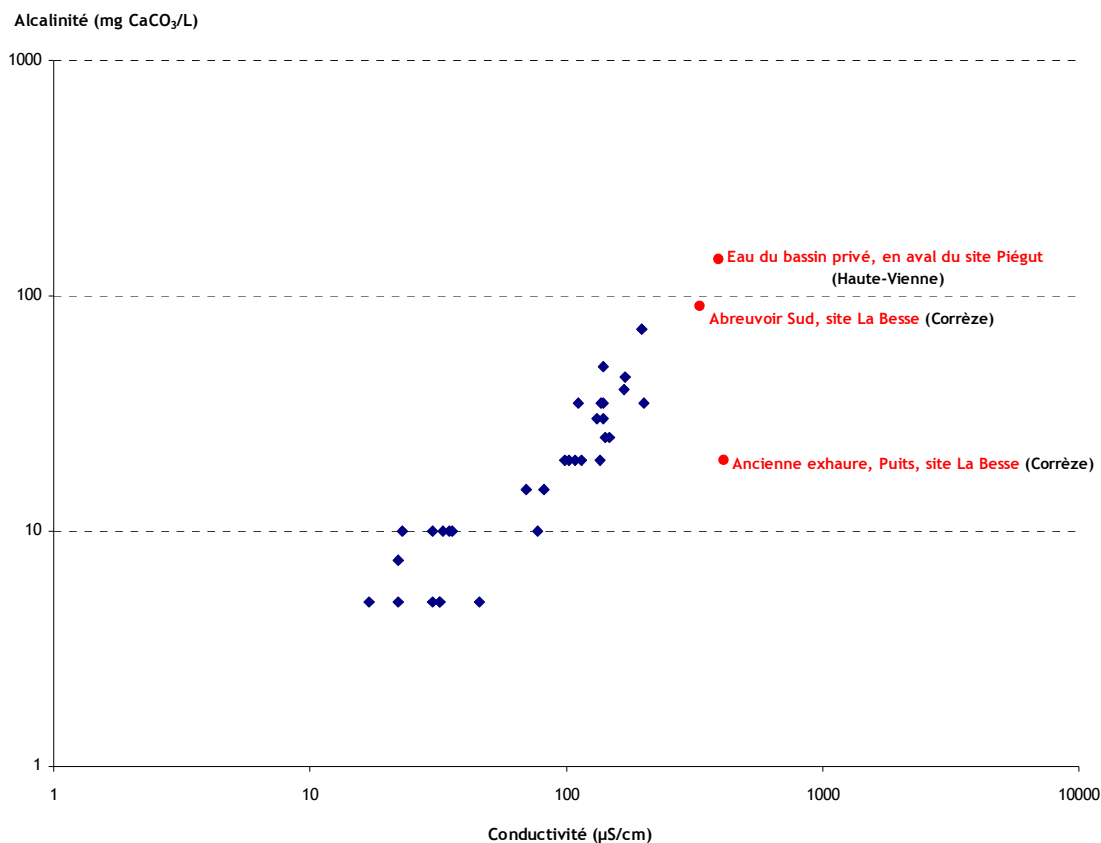
Figure 10 : Diagramme alcalinité-conductivité de toutes les eaux prélevées en Corrèze et dans le Nord de la Haute Vienne au cours des contrôles de second niveau MIMAUSA

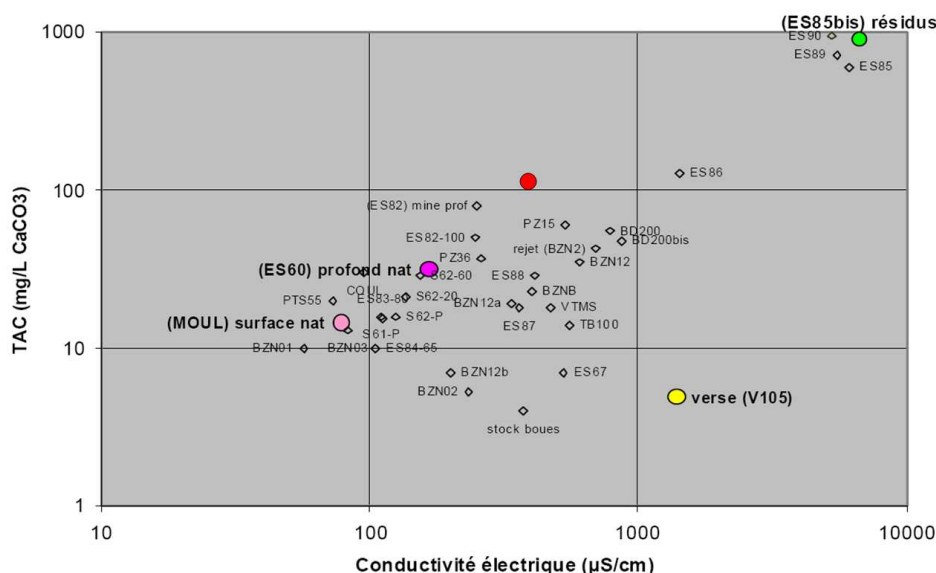
Figure 11 : Définition des pôles hydrochimiques dans le diagramme alcalinité/conductivité pour l'environnement du site Bellezane en période de Hautes Eaux (source : GEP, 2010) et position des eaux du bassin en aval du site Piégut

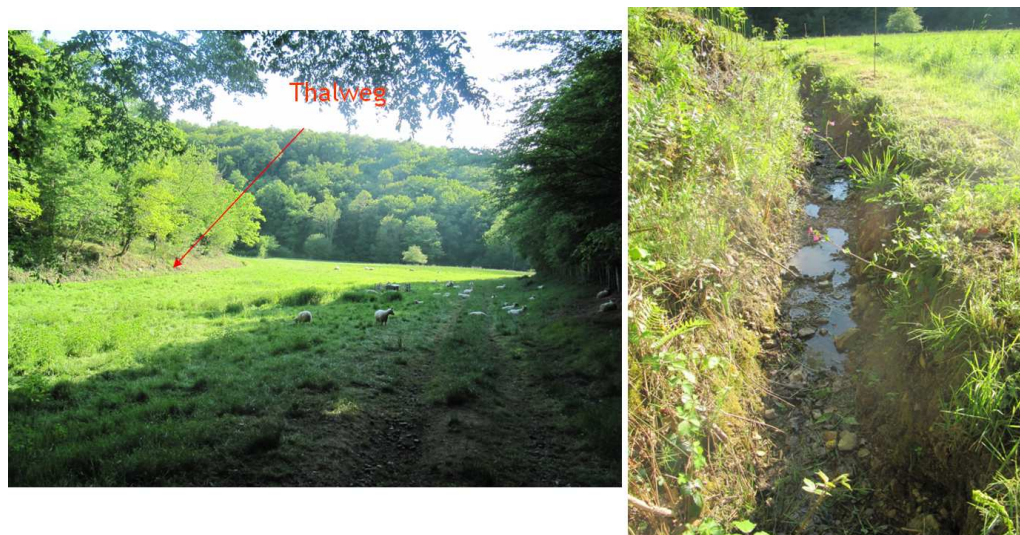
Deux prélèvements de solides ont été effectués par l'IRSN (Figure 13): l'un correspondant aux sédiments du bassin de la parcelle 1762 (point S2, Figure 7) et l'autre correspondant à du sol dans une partie humide du thalweg (point S3, Figure 12).

Figure 12 : Photographie du lieu de prélèvement de terre dans le thalweg en aval et en champ proche du site Piégut

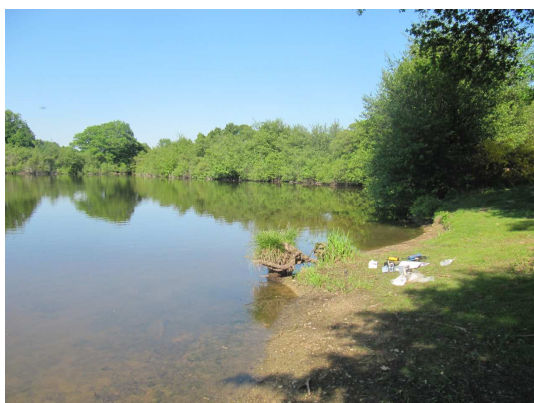
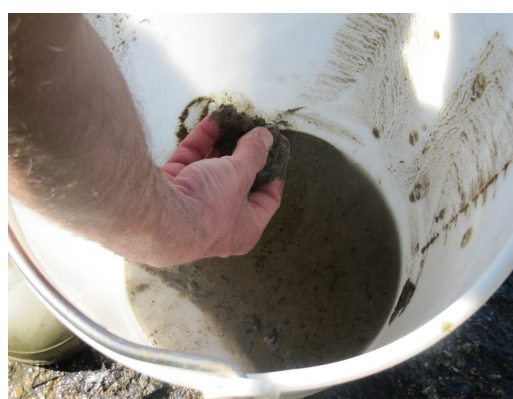
Figure 14 : Photographie de l'étang de Cromac et du prélèvement de sédiments correspondant

Zone de prélèvement

Prélèvement

Les activités massiques mesurées au point S1 confirment que le plan d'eau de Cromac ne se trouve pas sous influence minière. Elles sont nettement inférieures aux valeurs retenues pour le bruit de fond naturel établies sur la base d'une compilation de plusieurs données et de plusieurs sources. Compte tenu du caractère isolé de la mesure dans les sédiments de l'étang de Cromac, les résultats obtenus ne remettent pas en cause l'ordre de grandeur des activités massiques prises en référence.

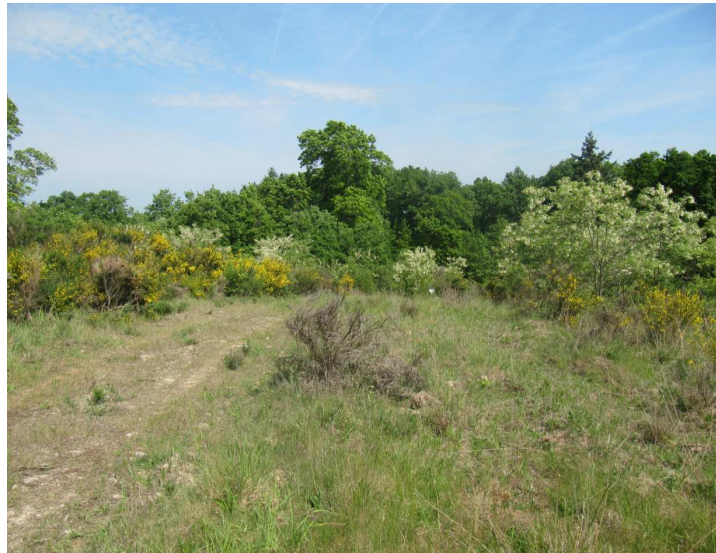
Figure 7 : Verse Est

A l'intérieur de la propriété, un chemin (Figure 6) permet d'accéder à l'ancienne aire de stockage du minéral et au carreau minier (Figure 8) et à la MCO en eau (Figure 9) à environ 500 m. Il dessert les verses à stériles Est (à gauche en entrant) et Ouest. Ces verses sont végétalisées (Figure 7).

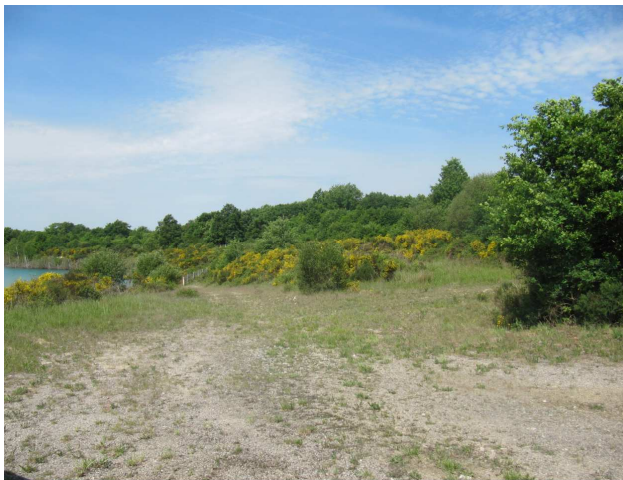
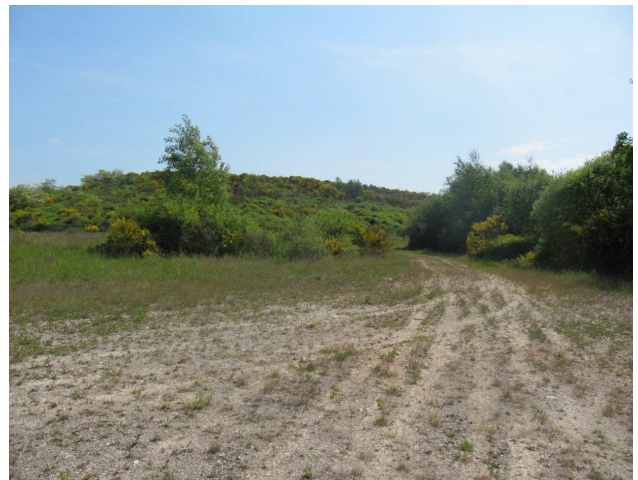
Figure 8 : Ancienne aire de stockage du minerai et carreau minier

Ancienne aire de stockage du minerai

Ancien carreau et vue sur la verse Ouest

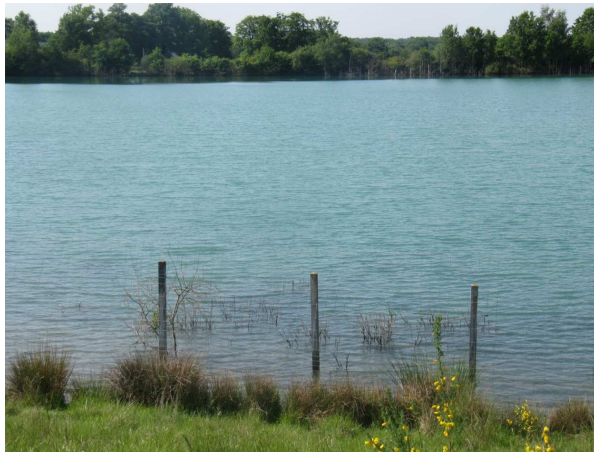
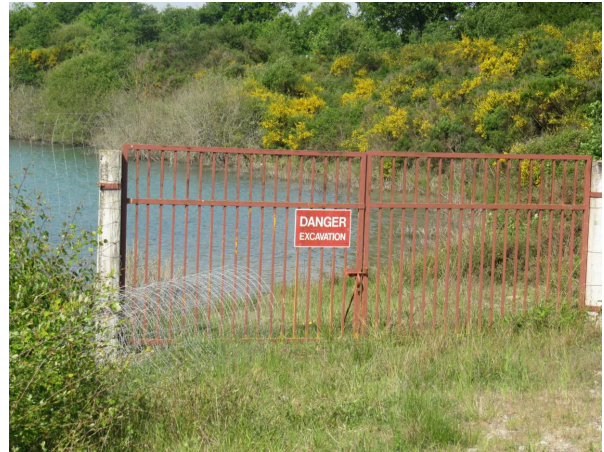
Figure 10 : Périmètre de protection autour de la MCO en eau

Grillage

Portail

- dans la MCO (Figure 10) (point 1) ;
- dans le premier bassin de décantation (Figure 12) (point 2) ;
- dans la rivière l'Asse :
 - o en aval immédiat du rejet supposé (Figure 14) issu de la surverse busée (point 3) ;
 - o en aval éloigné du site (Figure 18), en amont du point de contrôle Areva (point 4).

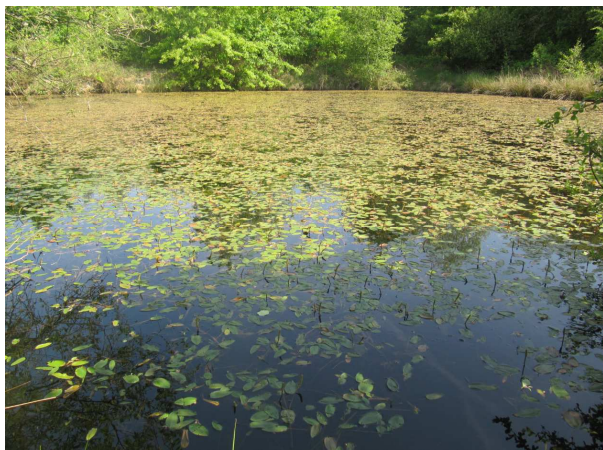
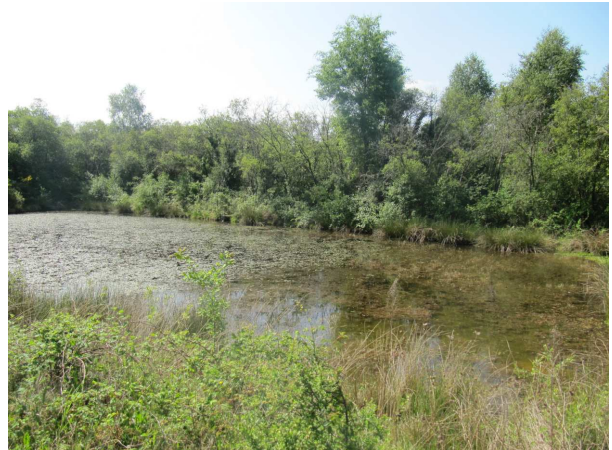
Figure 12 : Vue des deux anciens bassins de décantation en eau, à l'Est du site

L'ancienne station de traitement des eaux (Figure 11) et deux anciens bassins de décantation (Figure 12) sont toujours présents sur le site. Les bassins ont été curés au moment du réaménagement. Ils sont aujourd'hui en eau ; cette eau provient vraisemblablement du ruissellement de l'eau de pluie sur l'environnement alentour et notamment les verses. Il n'y a pas de connexion apparente entre ces bassins et la MCO. La DREAL Limousin, dans son rapport d'inspection de février 2010, demande à Areva de faire un point sur la remontée des eaux dans le plan d'eau, notamment au regard d'éventuelles fuites vers le milieu naturel, et sur la possibilité d'une liaison hydraulique entre les bassins de décantation et la MCO en eau. Par ailleurs, la DREAL s'interroge sur les dispositions prises pour la vidange et le curage de ces anciens bassins.

Bassin 1

Bassin 2

- dans le premier bassin de décantation (Figure 12), sur le site (point S1) ;
- dans l'étang d'Héru (Figure 20), en champ éloigné du site, en aval, à l'embouchure avec l'Asse (point S2) ;
- dans un étang privé (Figure 21) *a priori* non connecté avec la rivière l'Asse (point S3), situé à proximité du point de prélèvement dans l'Asse en sortie de buse.

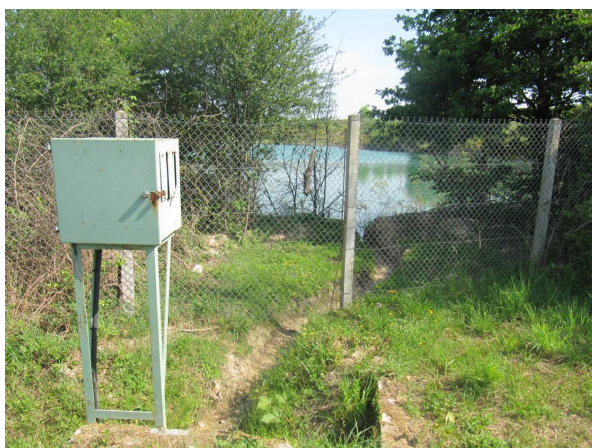
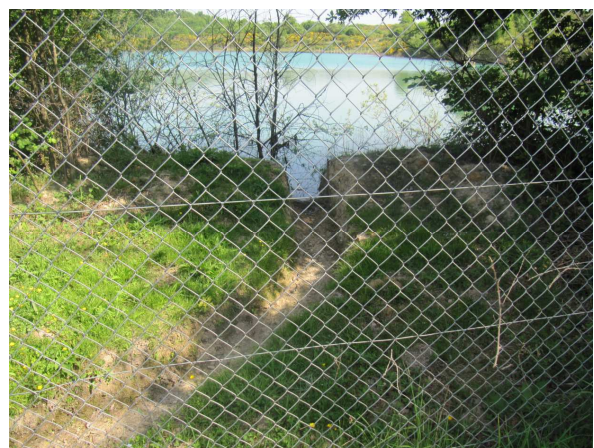
Figure 13 : Surverse busée et station de surveillance de la qualité de l'air (vue depuis la route communale)

La surverse de la MCO est visible depuis la route communale située au Sud du site (Figure 13). Il s'agit d'un fossé busé à partir de la route.

Dans un courrier en date du 28/06/2010, Areva indique que « le débordement de la fosse a été constaté en novembre 2008. Un surcreusement de la surverse a été réalisé par la suite afin d'obtenir un débordement de la fosse à la cote de 261,06 m (la cote de débordement prévue initialement dans le dossier d'arrêt définitif des travaux était de 261,30 m). Les eaux de surverse sont busées jusqu'à la rivière » (Figure 14).

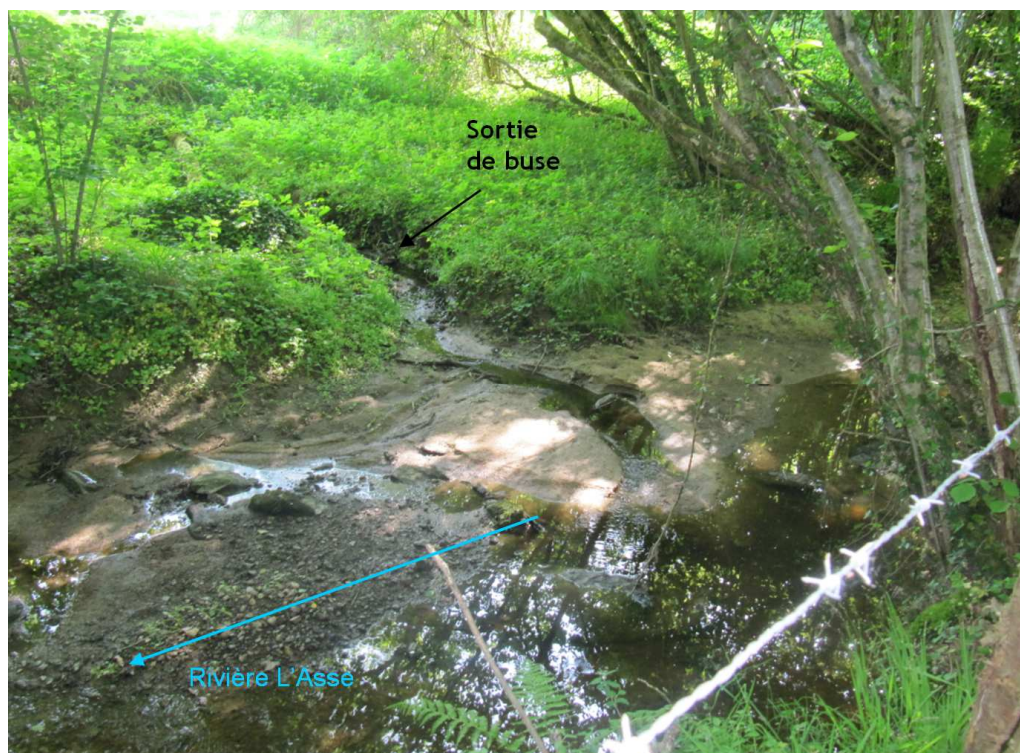
Figure 14 : Sortie de buse au niveau de la rivière l'Asse

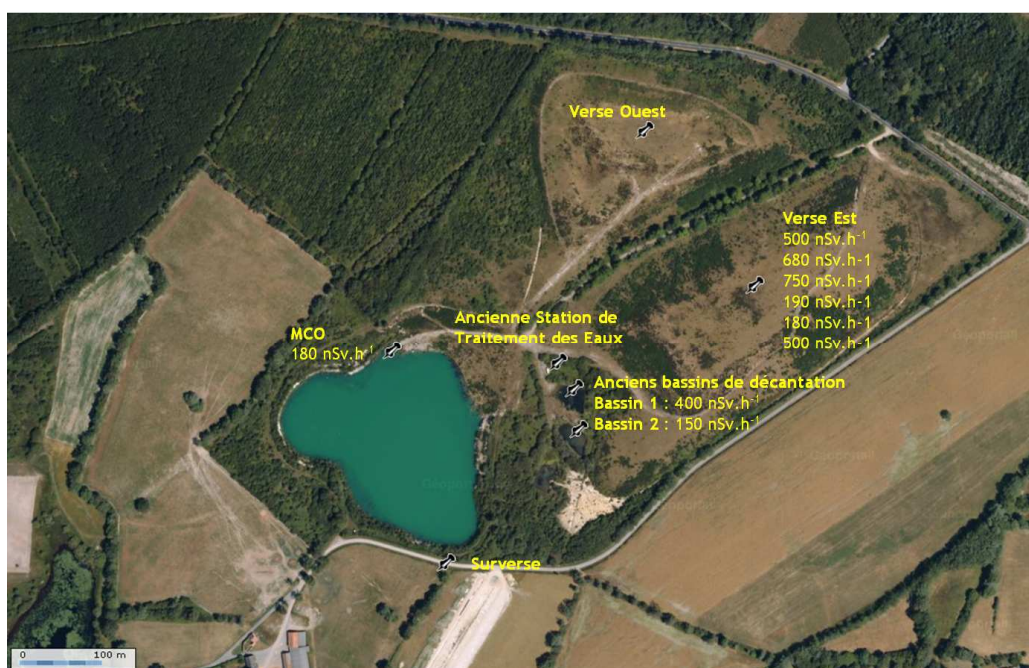
Figure 15 : Résultats des mesures radiométriques réalisées sur le site Les Loges (fonds Géoportail)

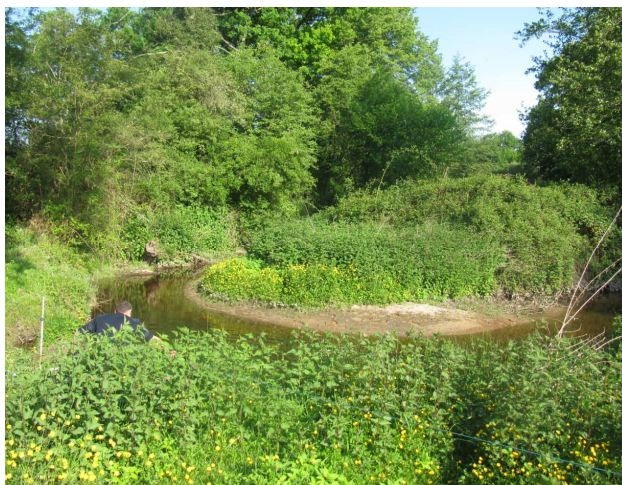
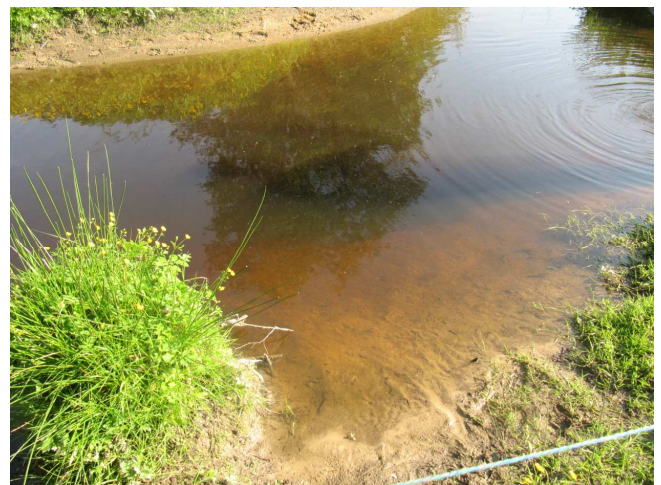
Figure 20 : Photographie de l'embouchure de l'étang d'Héru sur le lieu du prélèvement de sédiments

Les activités massiques mesurées dans les échantillons S2 et S3 correspondant à l'étang d'Héru et l'étang privé sont caractéristiques de celles de sédiments non influencés par des activités minières.

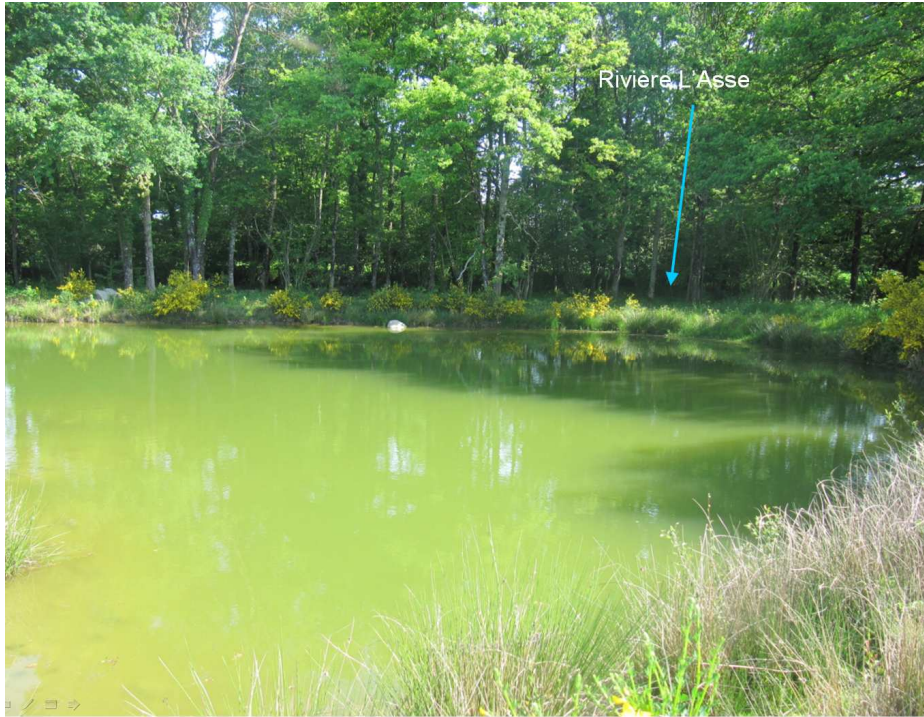
Figure 21 : Photographie de l'étang privé
