Contrôles de second niveau effectués sur les anciens sites miniers de la Saône et Loire

RT/PRP-DGE/2012-016

Pôle radioprotection, environnement, déchets et crise

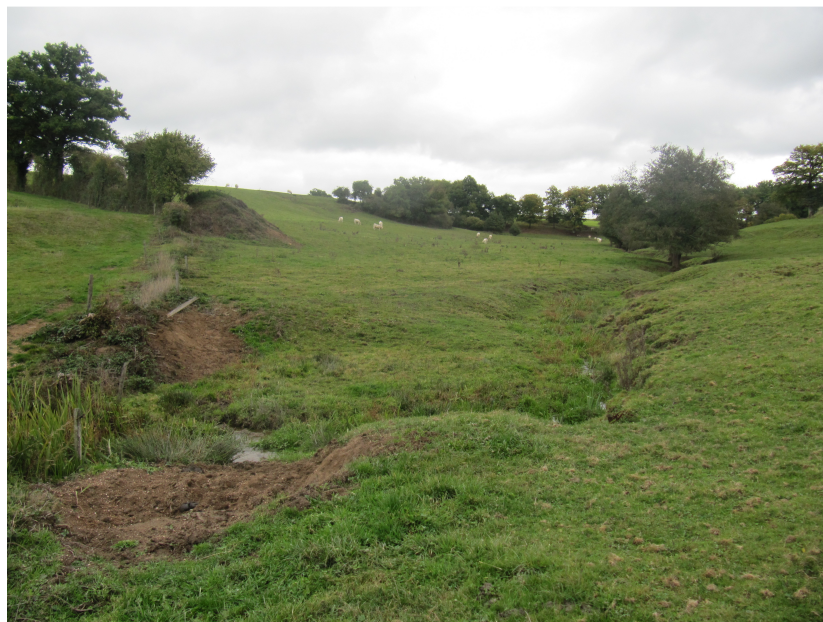
Figure 10 : Prélèvement d'eau dans le Montperroux en amont des sites (prélèvement M_MONT_RUA)

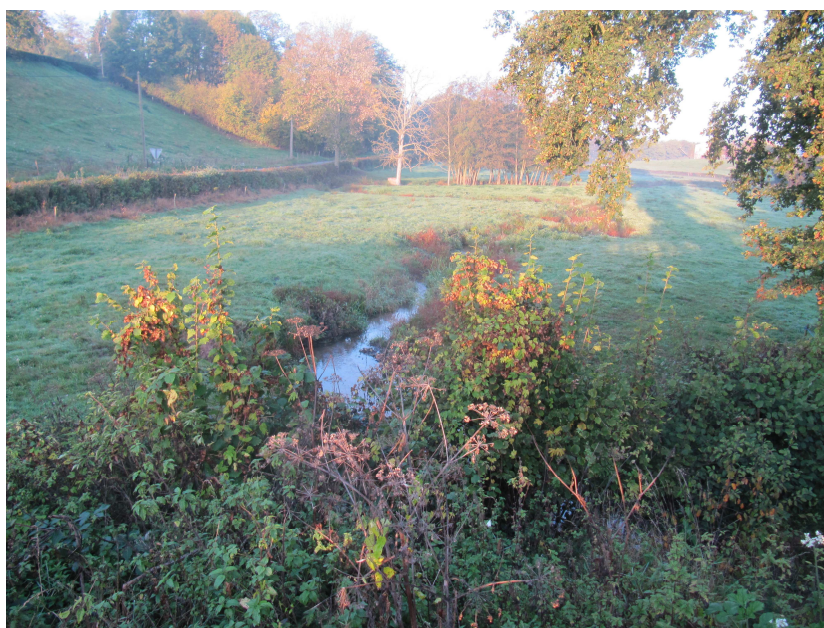
Figure 11 : Prélèvement d'eau dans le Montperroux en aval des sites Le Cartelet, Le Rompey et Les Vernays (prélèvement M_VER_MONT)

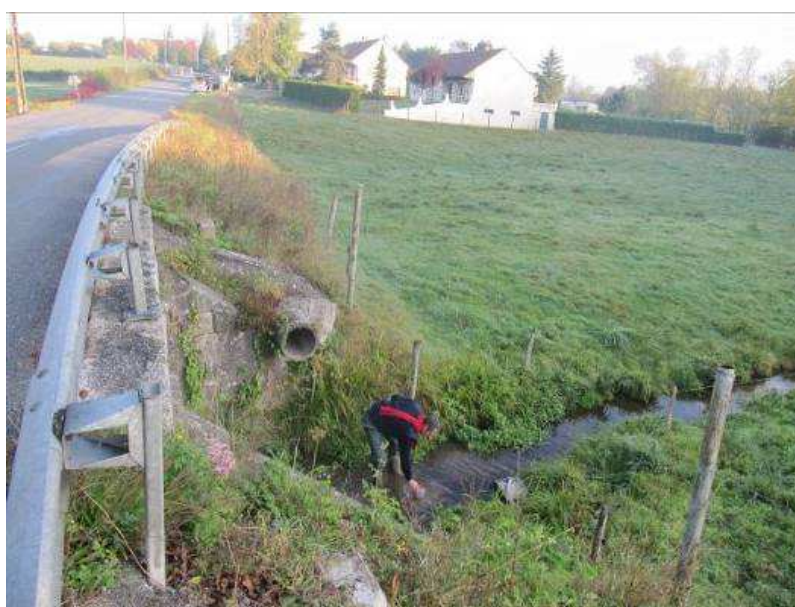
Figure 13 : Prélèvement d'eau dans La Valence en amont des sites (prélèvement M_VALEN_RUA)

Deux prélèvements d'eau ont été effectués par l'IRSN dans la Valence (figure 12), en amont (M_VALEN_RUA, figure 13) et en aval (M_VALEN_RUB) des sites Le Cartelet, Le Rompey, Les Vernays, La Valette, Les Jalerys et La Faye. Les résultats d'analyse de ces échantillons sont reportés dans le tableau 4.

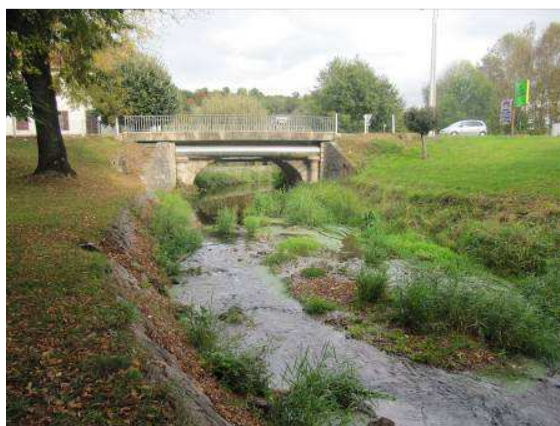
Figure 16 : Prélèvement d'eau dans le Mesvrin en amont du site La Troche (prélèvement M_TRO_RUA)

Deux prélèvements d'eau ont été effectués par l'IRSN en champ éloigné, dans le Mesvrin, en amont et en aval des deux sites Les Ruaux et La Troche (M_TRO_RUA, M_TRO_RUB et M_TRO_RUA_RUB, figures 15 à 17).

Les résultats d'analyses des eaux prélevées dans les ruisseaux Le Mesvrin donnent des concentrations en uranium et en radium 226 du même ordre de grandeur en amont et en aval des sites. L'incidence des travaux miniers n'est donc pas perceptible dans ce cours d'eau, en aval hydraulique des sites. Ces résultats confirment ceux rapportés par Areva [3].

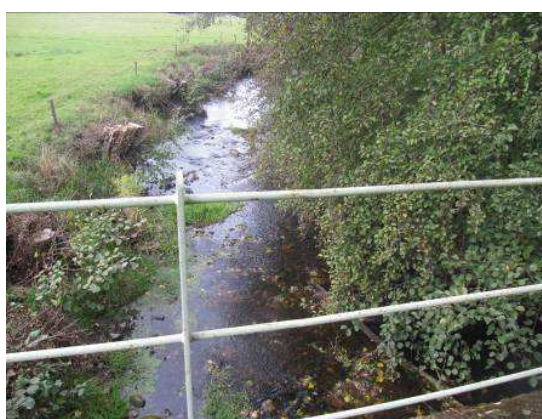
Figure 17 : Prélèvement d'eau dans le Mesvrin en aval du site La Troche (prélèvement M_TRO_RUB).

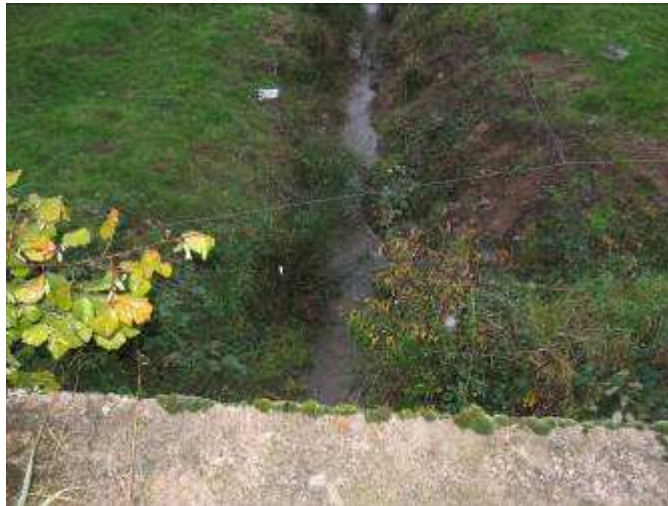
Figure 22 : La Somme en amont de tous les sites du bassin versant de La Somme (prélèvement M_SOM_RUA de l'IRSN).

Deux prélèvements d'eau ont été effectués par l'IRSN dans la Somme, l'un en amont (M_SOM_RUA) et le second en aval (M_SOM_RUB) de tous les sites du bassin versant de la Somme (figure 21). Les résultats de leur analyse sont reportés dans le tableau 7.

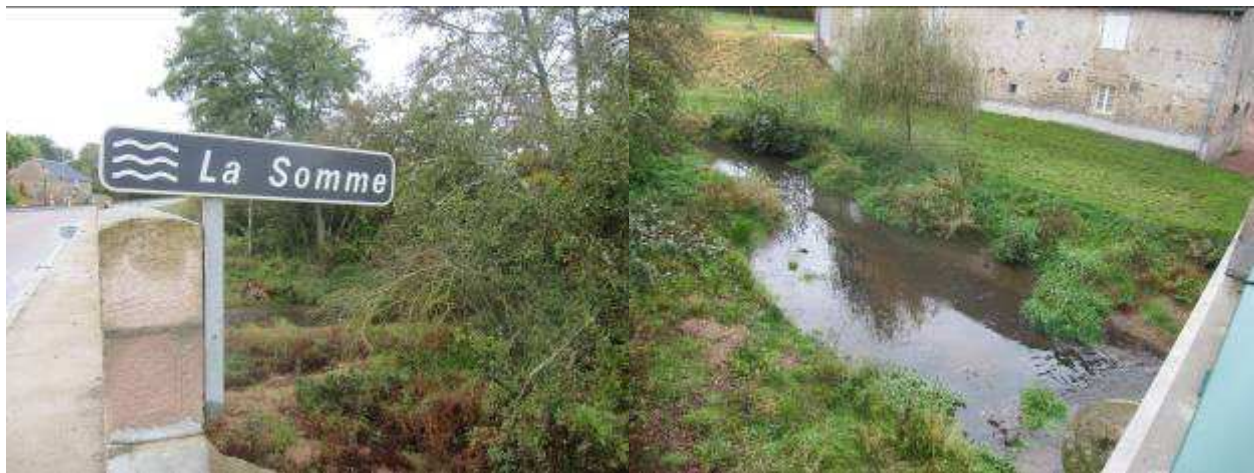
Figure 23 : La Somme en aval de tous les sites du bassin versant de La Somme (prélèvement M_SOM_RUB de l'IRSN).

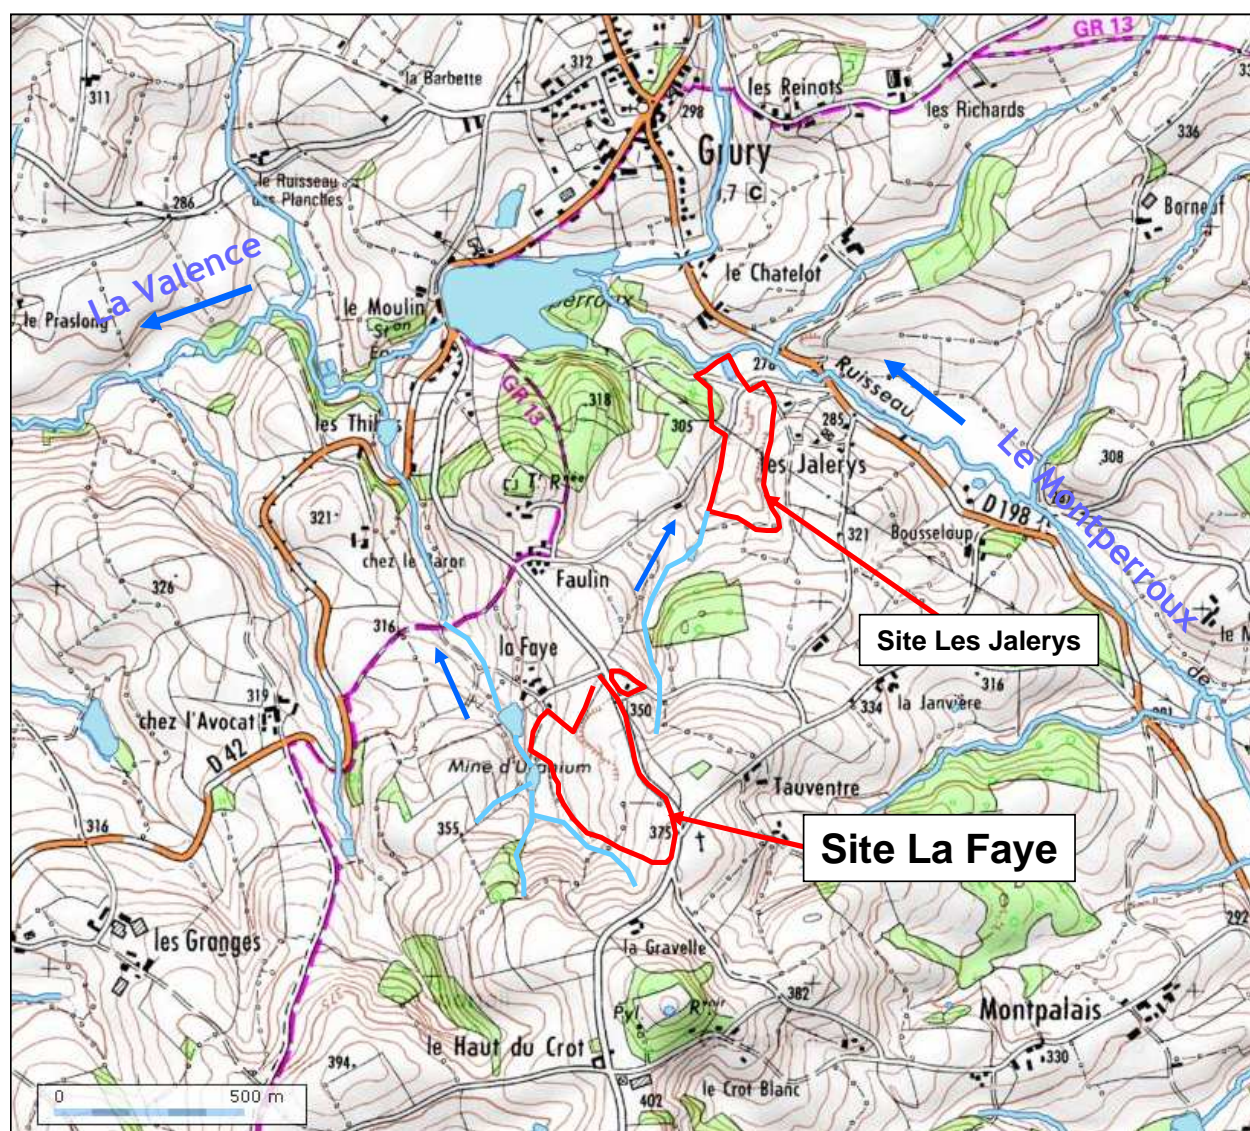
Le site La Faye est localisé à environ 1,5 km au Sud de Grury. Le paysage environnant est de type bocage et caractérisé par un relief vallonné. Le site est situé dans le bassin versant de la Valence. En 1957, un exutoire a été aménagé au niveau du travers-banc pour favoriser l'écoulement des eaux provenant des travaux miniers souterrains. Les eaux sont dirigées vers une mare située à une dizaine de mètres, puis s'écoulent dans un fossé en direction du site Les Jalerys, pour enfin rejoindre le ruisseau de Montperroux, affluent de la Valence. Un autre ruisseau s'écoule à l'Ouest du site et se jette dans la Valence.

Figure 3 : Réseau hydrographique de surface à proximité de l'ancien site minier La Faye (cercle en rouge) ; les flèches bleues indiquent le sens des écoulements connus (sur fonds Géoportail).

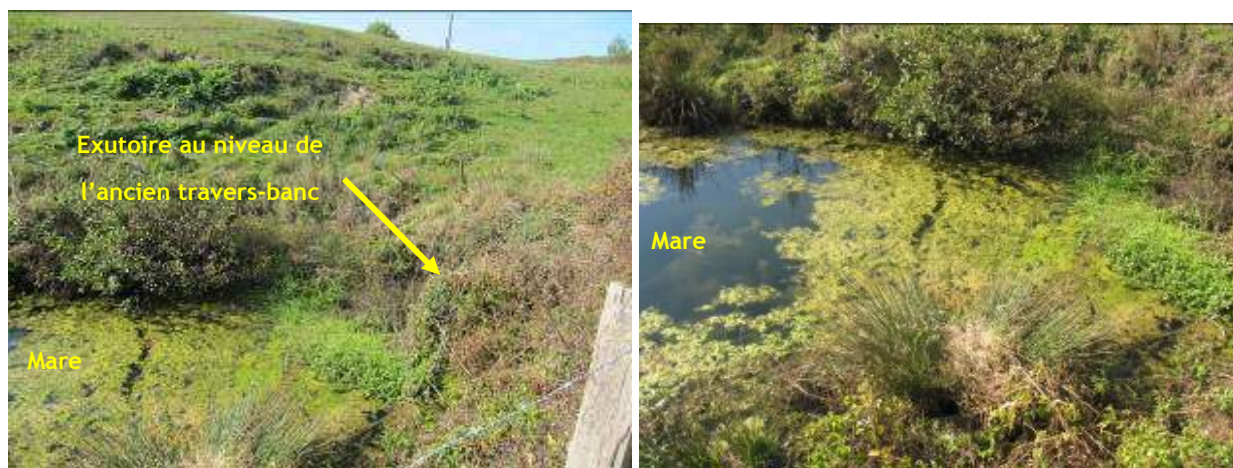
Figure 4 : Site La Faye. Exutoire du site ; les eaux provenant des travaux miniers se jettent dans une mare.

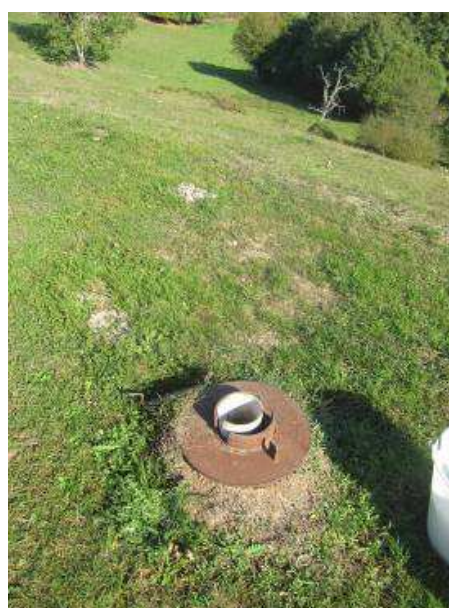
Figure 6 : Site La Faye. Piézomètre 2 situé à l'Est de l'ancienne MCO « La Salade » (prélèvement IRSN M_FAY_PIEZ2).

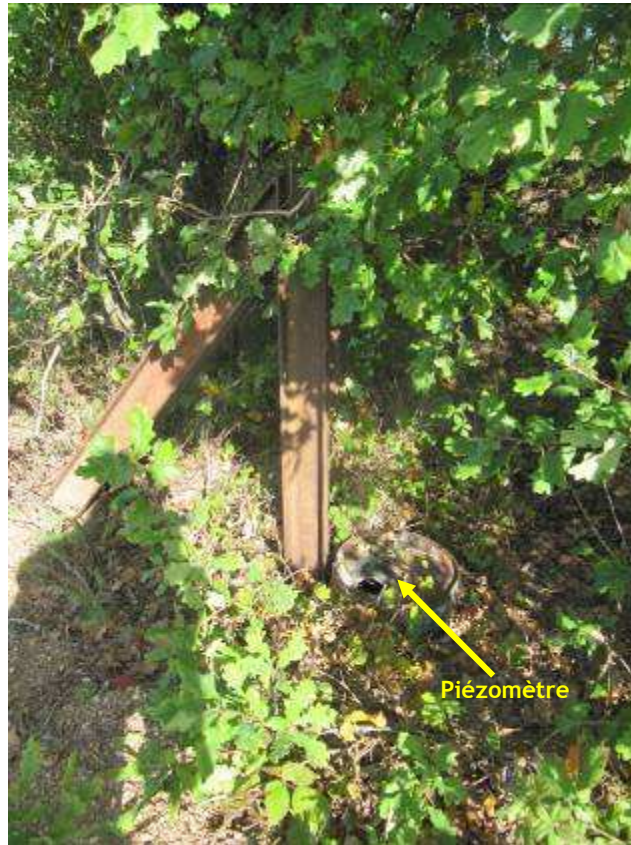
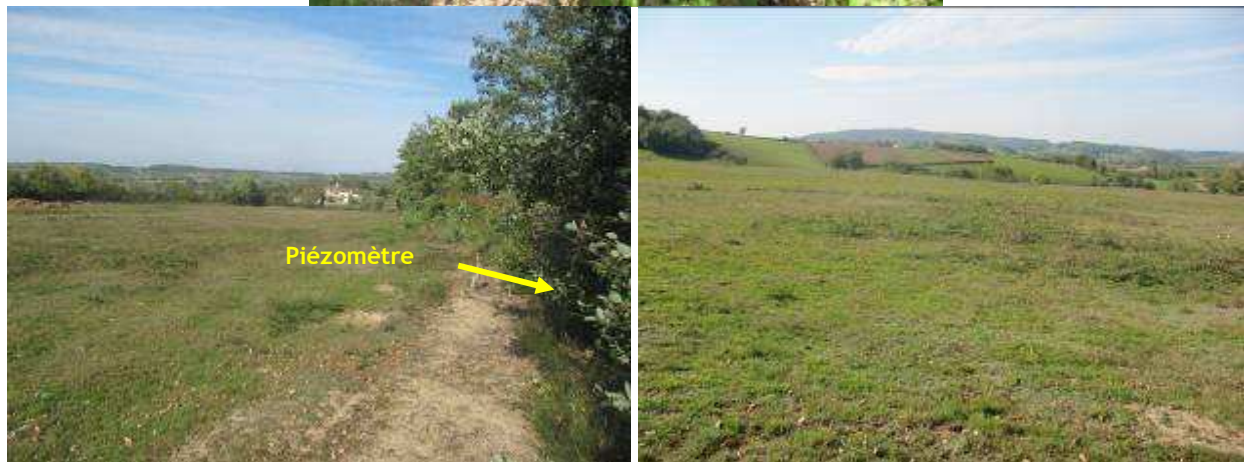
Figure 7 : Site La Faye. Piézomètre 1 situé sur le site dans sa partie Sud, en bordure de route (prélèvement IRSN M_FAY_PIEZ1), et vue sur la parcelle principale de l'ancien site minier où étaient situées 4 anciennes MCO, 2 descenderies et un puits.

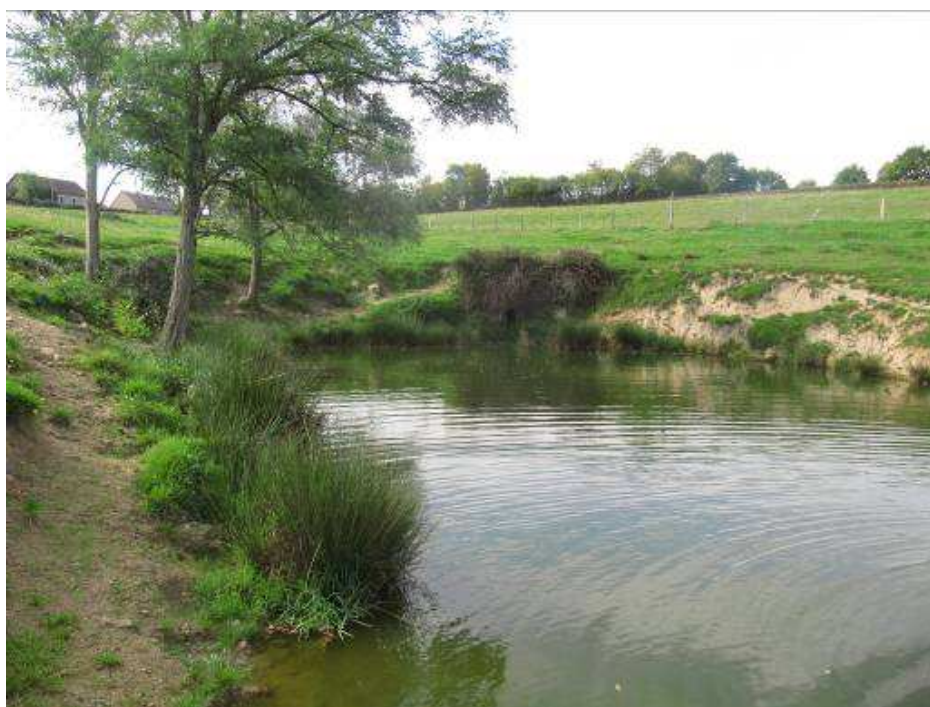
Figure 6 : Mare située en amont hydraulique du site (prélèvement M_JAC_MARE).

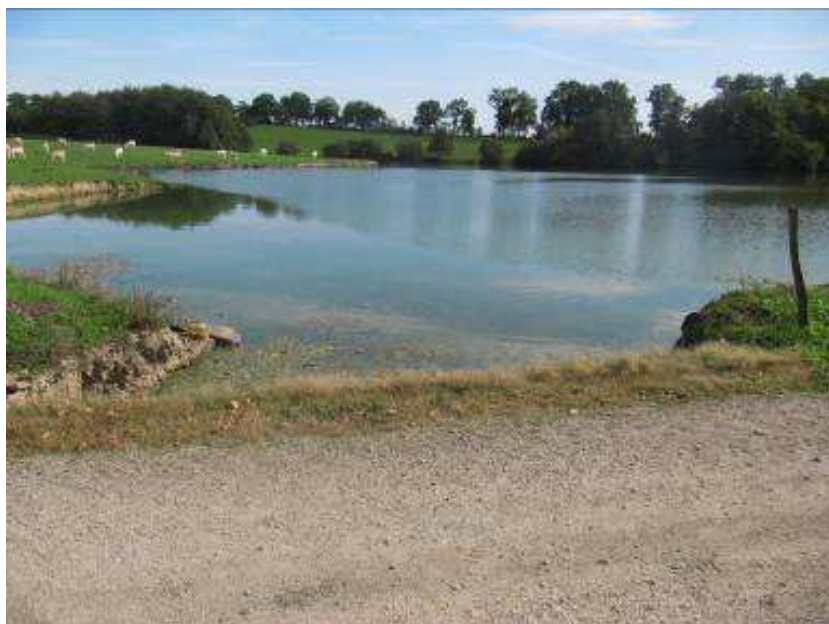
Figure 7 : Ruisseau Le Saint-Siacre en amont du site Les Jacquots (prélèvements M_JAC_RUA de l'IRSN)

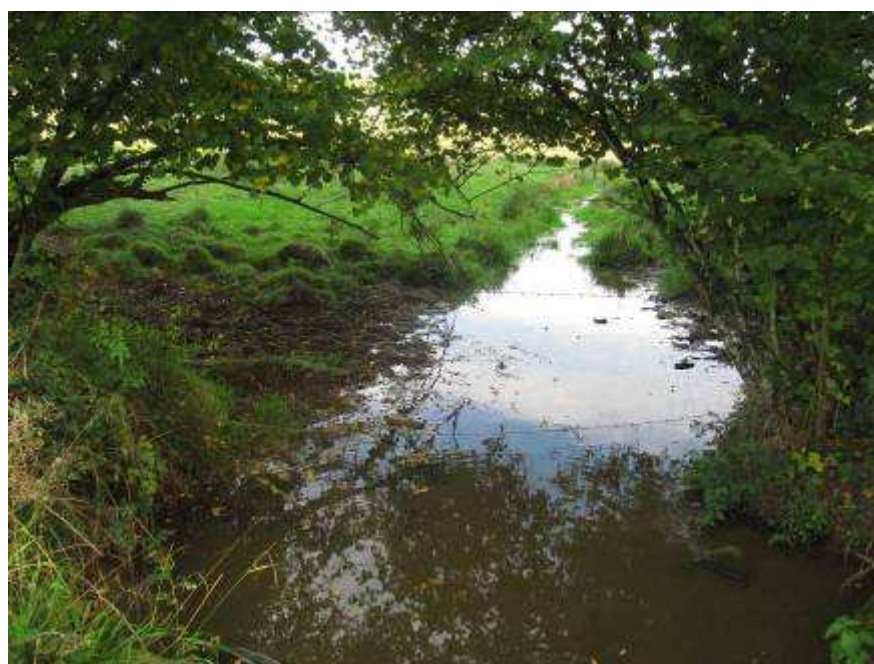
Figure 8 : Ruisseau Le Saint-Siacre en aval du site Les Jacquots (prélèvements M_JAC_RUB de l'IRSN).

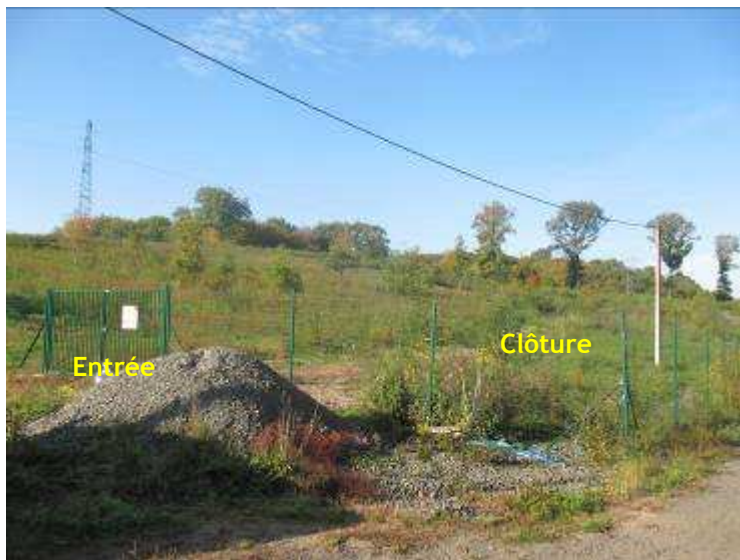
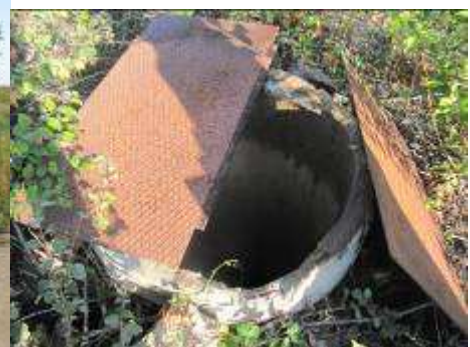
L'entrée de la partie Nord-ouest du site est localisée au niveau de la route départementale, qui sépare les deux parcelles clôturées de l'ancien site minier, au Nord-est de la parcelle concernée, et matérialisée par un portail fermé à clé. Cette parcelle est laissée en friche (figure 6). Une buse en béton verticale, avec présence d'eau, est présente sur le terrain, au niveau de l'entrée de l'ancienne descenderie C (figure 6).

Figure 6 : Site Les Jalerys. Partie Nord-ouest du site ; regard où a été prélevé l'échantillon IRSN M_JAL_REG.

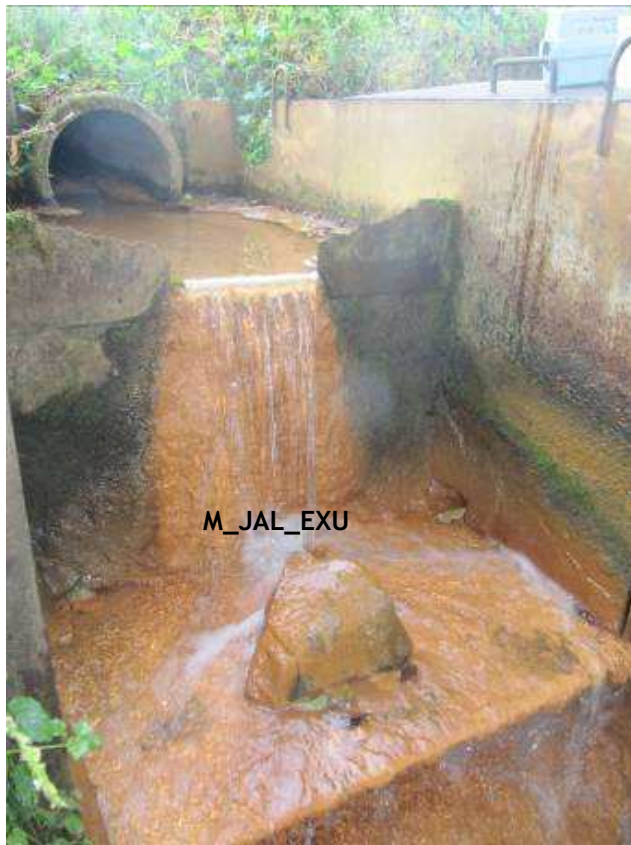
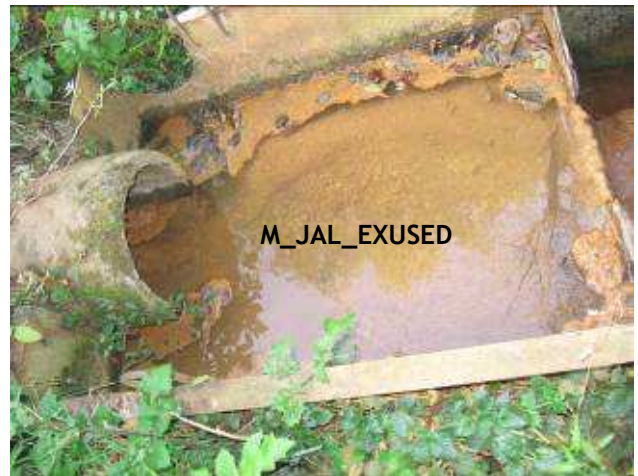
L'exutoire localisé au Nord du site est constitué d'une canalisation et d'un déversoir qui rejette les eaux provenant des travaux miniers dans le ruisseau Le Montperroux. La parcelle Nord où est localisé cet exutoire est libre d'accès (friche, bois, ronces) (figure 7).

Figure 7 : Site Les Jalerys. Exutoire du site (prélèvements d'eau et de solide IRSN M_JAL_EXU et M_JAL_EXUSED).

Les résultats d'analyses de l'eau prélevée à l'exutoire du site (rejet) indiquent des concentrations en uranium et en radium 226 élevées (261 \pm 10 $\mu\text{g.l}^{-1}$ et 1610 \pm 350 mBq.l^{-1} respectivement dans la fraction totale). Ces valeurs sont significativement supérieures à celles analysées par l'IRSN en 2010 ; ce constat étant dû au fait que les prélèvements d'eau avaient été réalisés dans des conditions de fort débit en 2010.

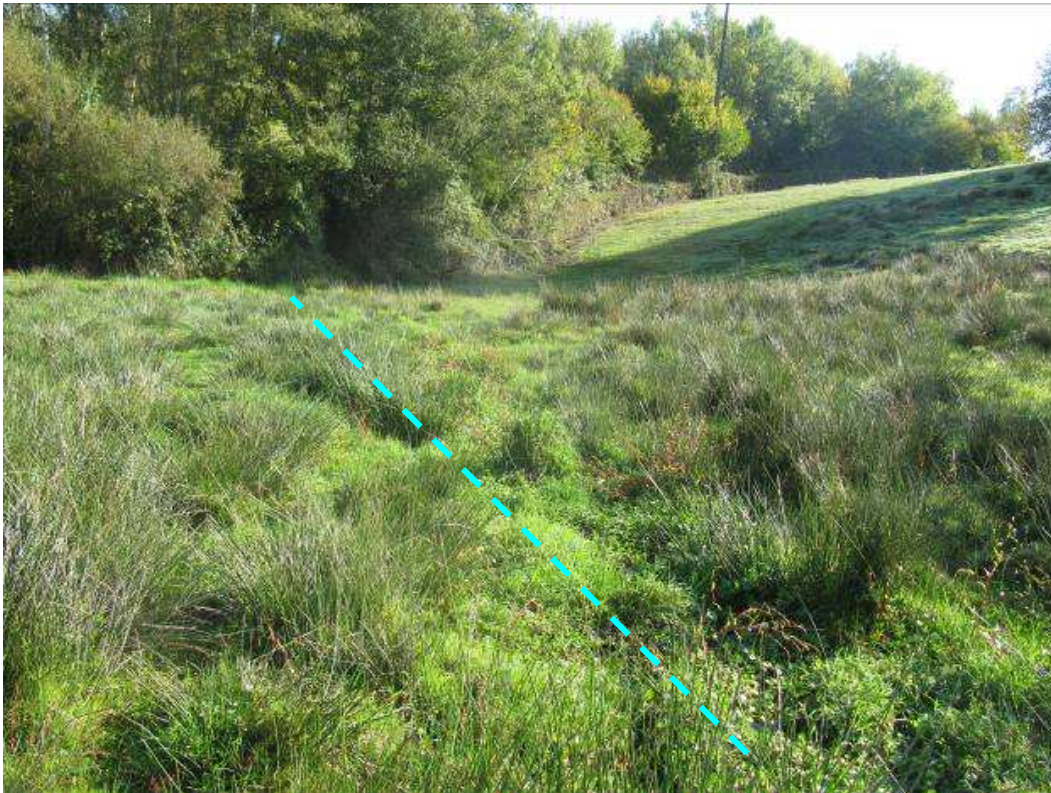
Figure 8 : Site Les Jalerys. Vue sur le ruisseau situé au Sud-ouest en amont du site Les Jalerys et en aval du site La Faye (direction de l'écoulement matérialisé par une ligne bleue), où a été prélevé l'échantillon d'eau M_JAL_RUS.

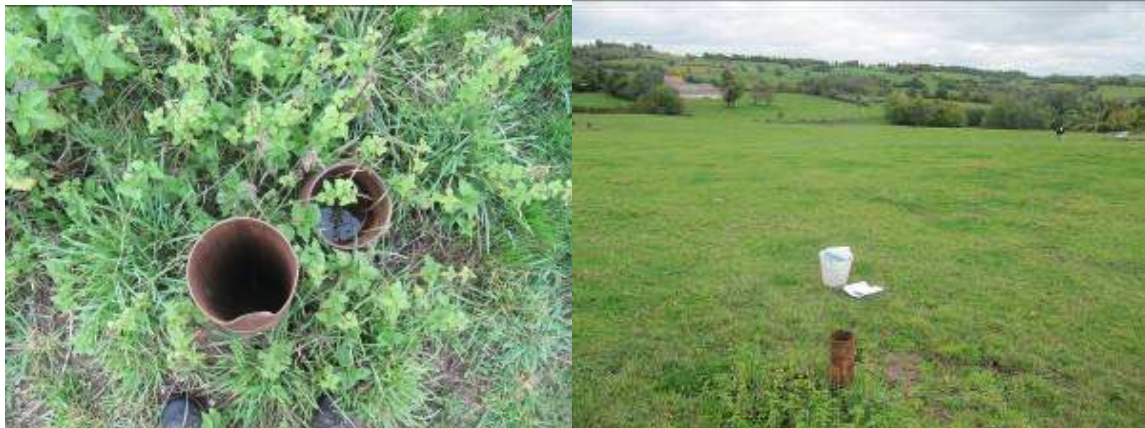
Un système d'évacuation des eaux provenant des travaux souterrains a été mis en place, par une canalisation reliée au piézomètre (figure 5). Les eaux sont dirigées, via cette canalisation enterrée avec regards de contrôle, vers une goulotte à chicanes (figures 6 et 7). De là, elles s'écoulent ensuite sur le terrain vers le bassin de la MCO 315A (la plus au Sud, figures 8 et 9). Aucun écoulement d'eau n'a été observé sur le site lors de la visite d'état des lieux réalisée par Areva [3].

Figure 5 : Site Le Rompey. Piézomètre situé sur le site dans sa partie nord.

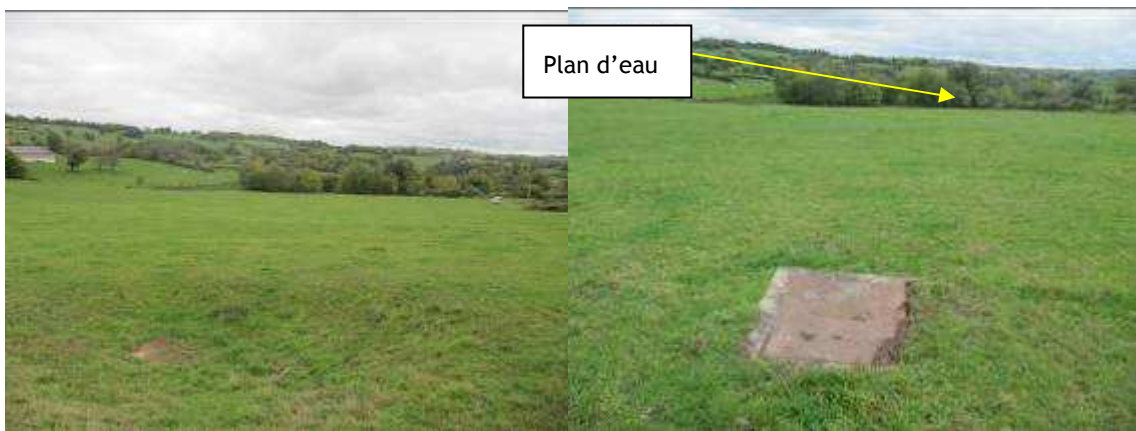
Figure 6 : Site Le Rompey. Vues du Nord au Sud. Regard sur la canalisation des eaux provenant des TMS.

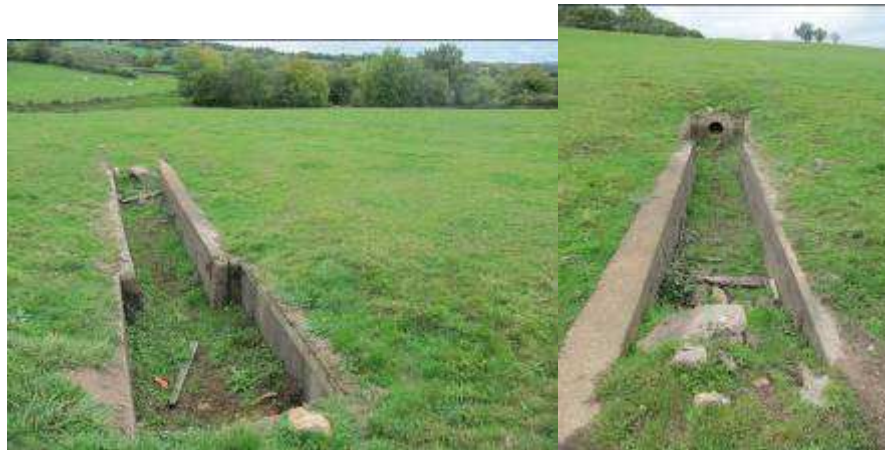
Figure 7 : Site Le Rompey. Goulotte recevant les eaux provenant des TMS en période de hautes eaux (à sec au moment de la visite de l'IRSN).

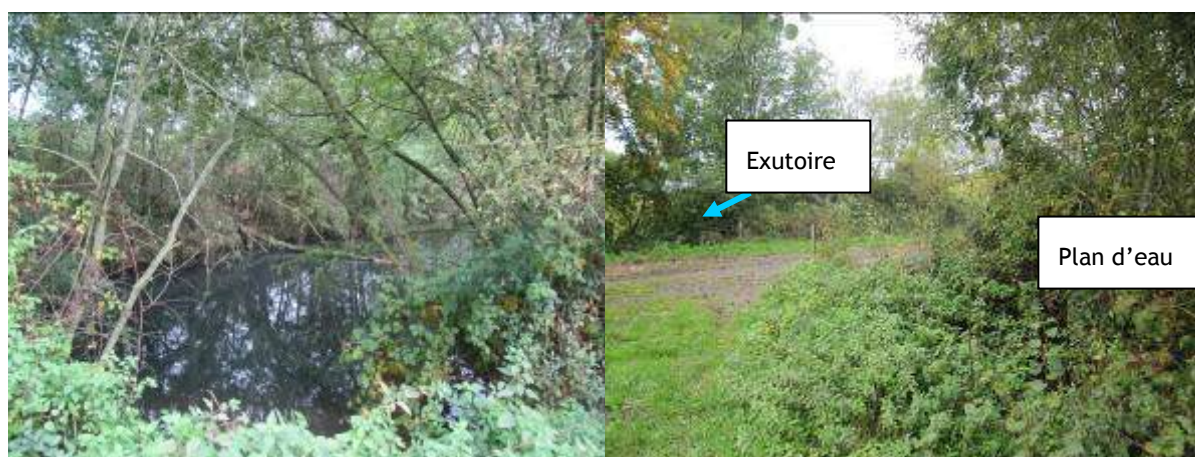
Figure 9 : Site Le Rompey. Vues du bassin et de l'exutoire du site.

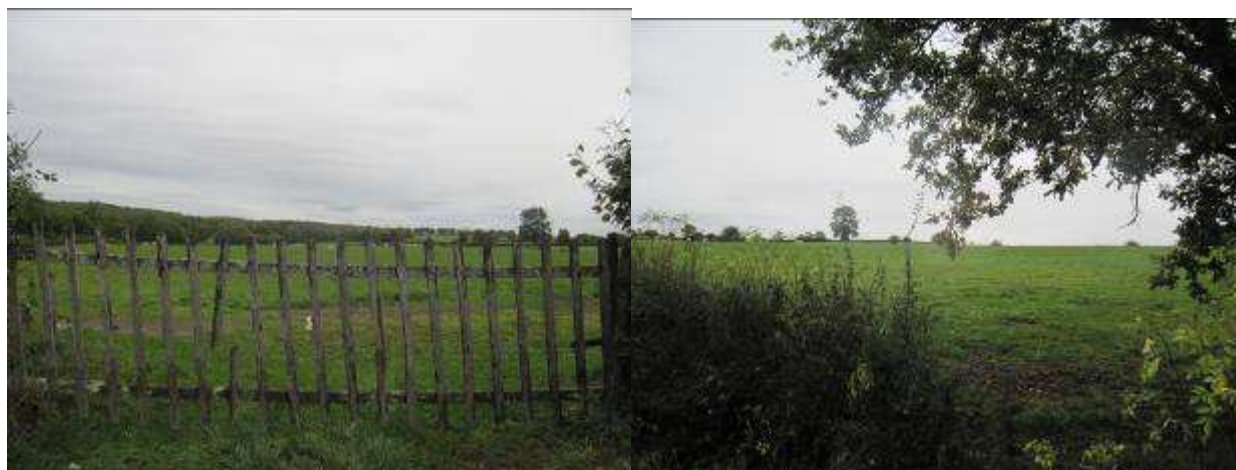
Le site est accessible par la route départementale 25. Propriété privée, l'entrée du site est matérialisée par un portail franchissable (figure 4). Le site est ceinturé par un grillage en fils barbelés (figure 4).

Figure 4 : Site Les Oudots. Le site est entouré d'un grillage en fils barbelés.

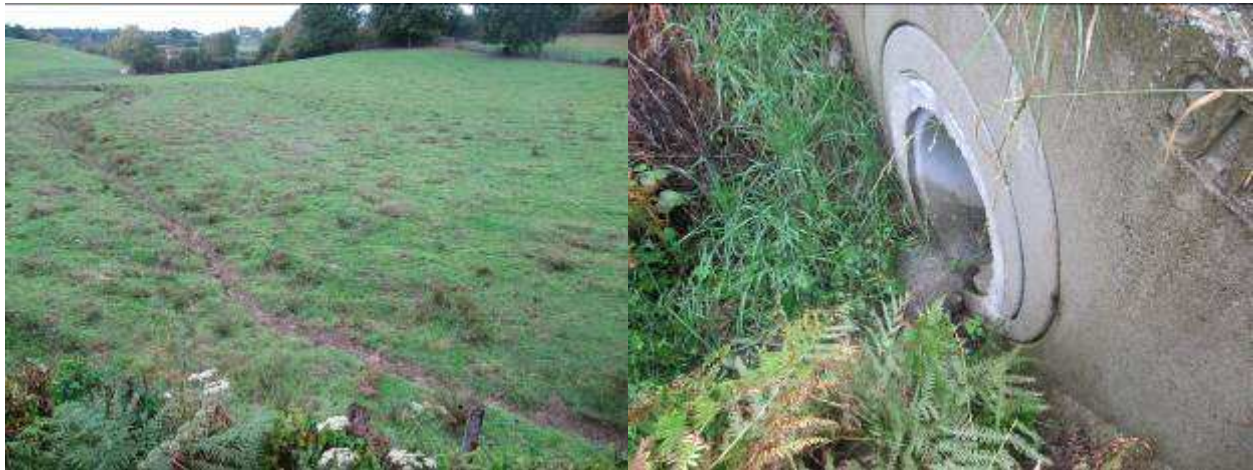
Le ruisseau situé à l'Ouest immédiat du site, en aval, et constituant l'exutoire des Oudots était à sec au moment de la visite.

Figure 5 : Ruisseau situé à l'Ouest du site, en aval immédiat (exutoire), à sec au moment de la visite IRSN.

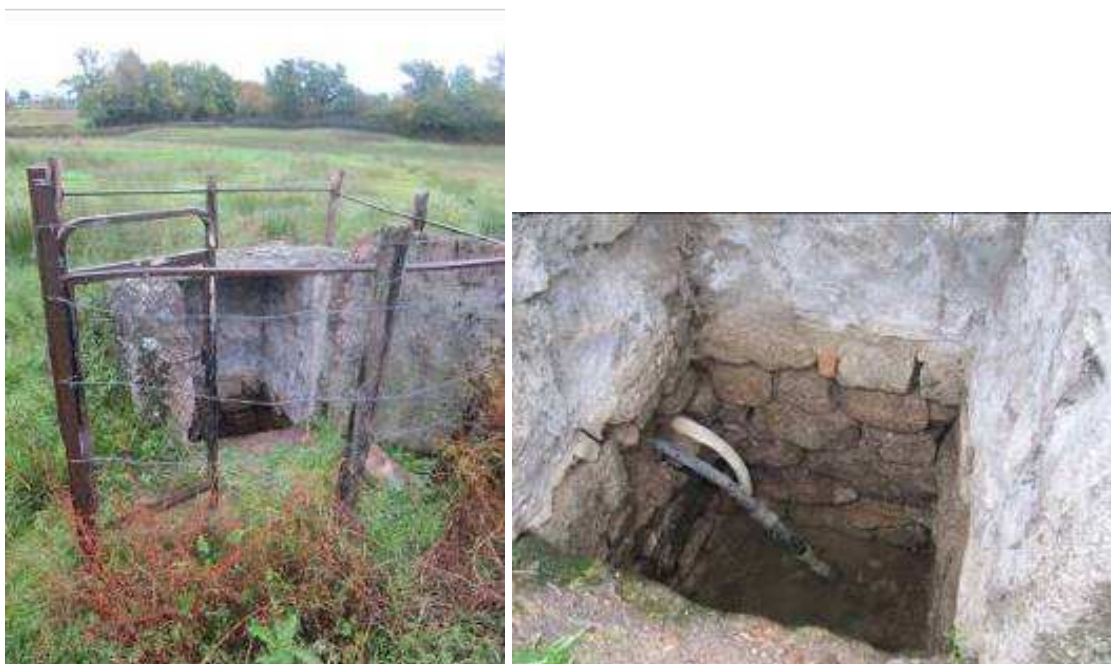
Figure 8 : Source privée de la ferme des Usages située à l'Est du site (prélèvement M_OUD_SCE).

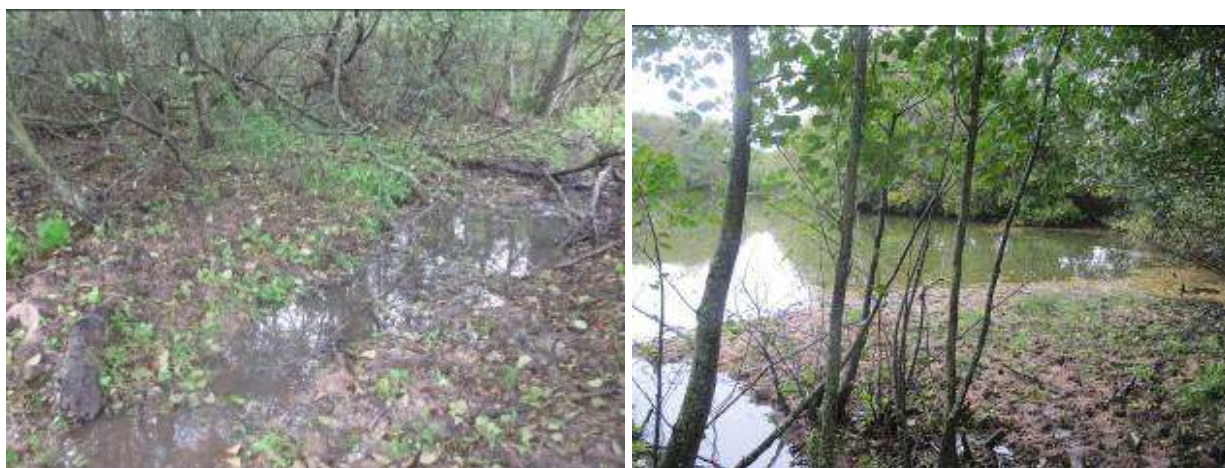
Figure 9 : Ruisseau au Nord et en amont du site Les Oudots se jetant dans l'étang Brûlé (en amont de ce dernier) (gauche) ; ce ruisseau est localisé en aval du site minier Les Usages situé plus au Nord. Etang Brûlé (droite) (prélèvements M_OUD_RUN et M_OUD_SED1 de l'IRSN)

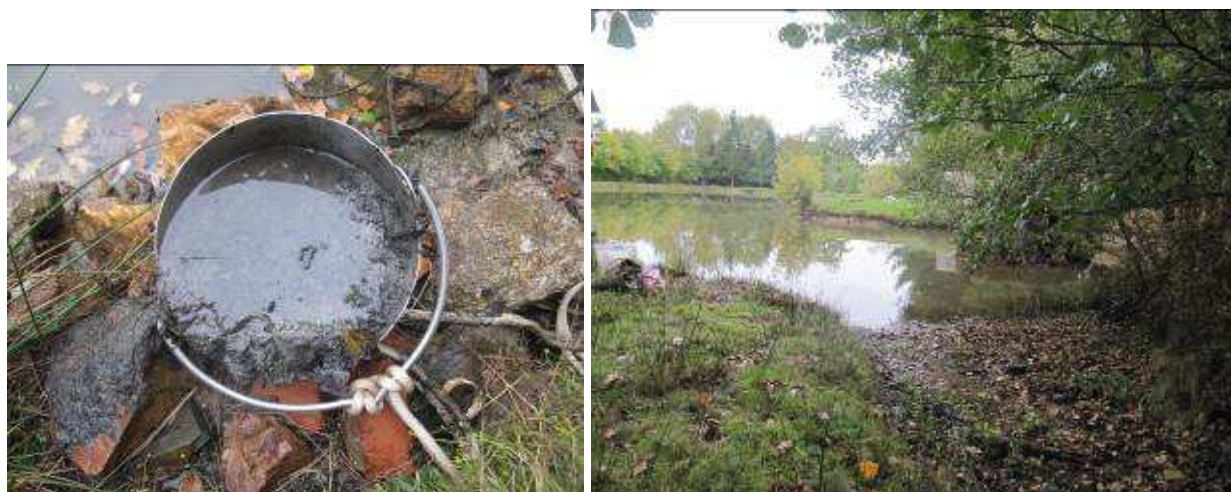
Figure 10 : Etang privé situé au Nord et en amont du site Les Oudots et en aval du site Les Usages (prélèvement M_USA_SED de l'IRSN).

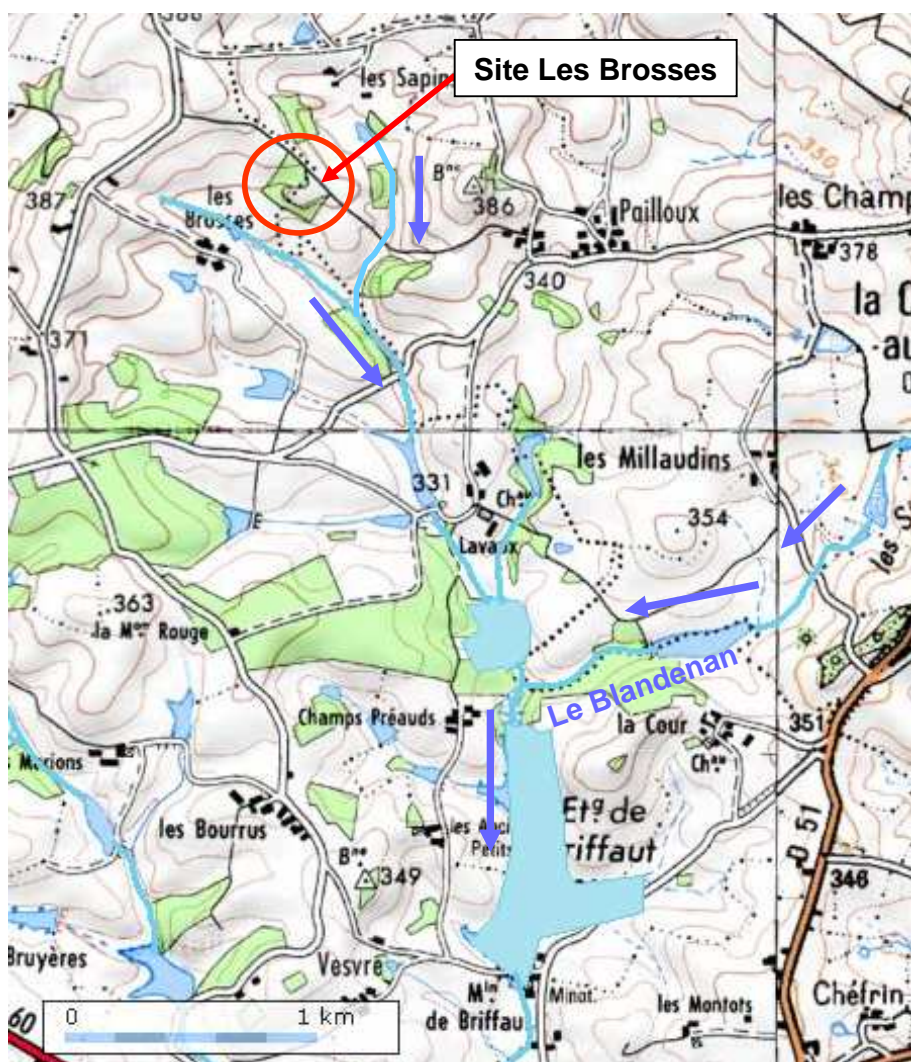
Le site Les Brosses est localisé à environ 2,9 km à l'Ouest de la Chapelle-au-Mans. Le paysage environnant est de type bocage et caractérisé par un relief vallonné. Le site est localisé dans le bassin versant du Blandenan. Un ruisseau alimenté par un étang s'écoule à l'Est du site ; il se jette plus au Sud dans le ruisseau des Brosses. Le ruisseau des Brosses s'écoule à l'Ouest du site ; il traverse deux étangs et se jette dans le Blandenan.

Figure 3 : Réseau hydrographique de surface à proximité de l'ancien site minier Les Brosses (cerclé en rouge) ; les flèches bleues indiquent le sens des écoulements connus (sur fonds Géoportail).

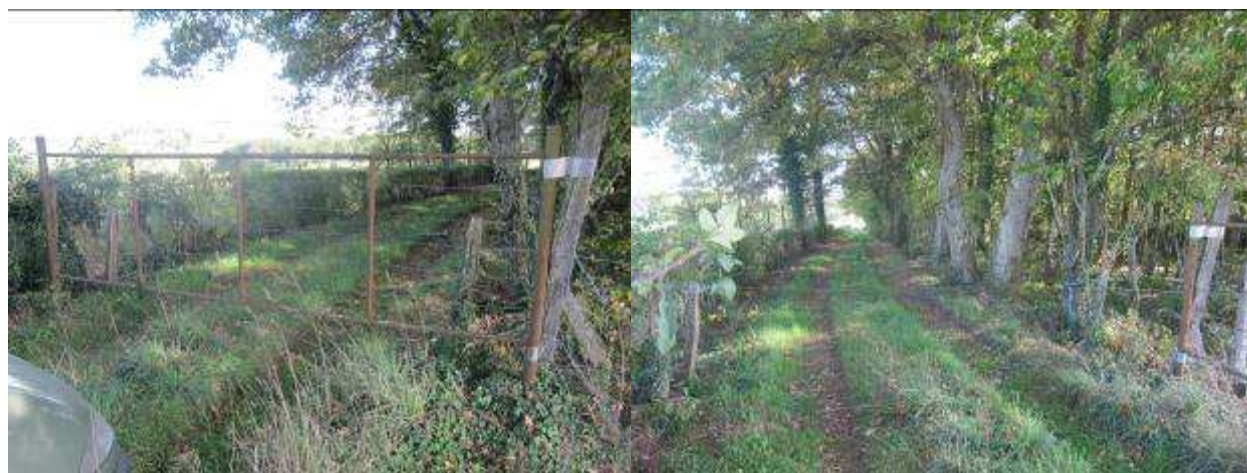
Le site est accessible par un chemin situé au Nord-ouest (figure 4). Le site est ceinturé par un grillage en fils barbelés fixés sur des poteaux en bois (figure 5). Aucun désordre de surface et aucun écoulement d'eau sur ou aux abords immédiats du site, n'ont été repérés lors de la visite d'état des lieux réalisée par Areva [3]. Un ancien forage, utilisé ensuite comme piézomètre a été conservé sur le site afin de connaître le niveau d'eau dans le réservoir minier.

Figure 4 : Site Les Brosses : chemin d'accès.

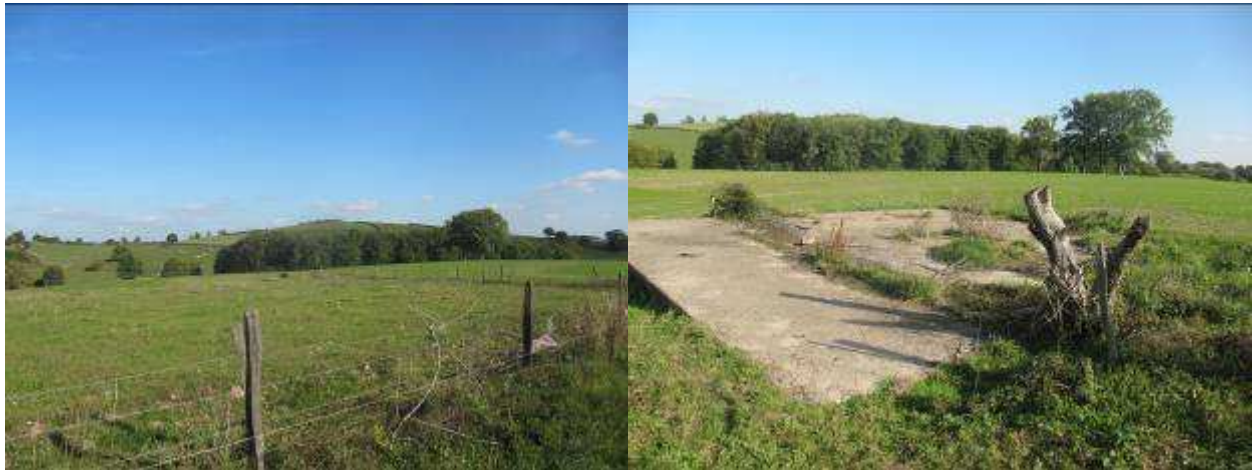
Figure 5 : Site Les Brosses. Dalle en béton subsistant sur le site.

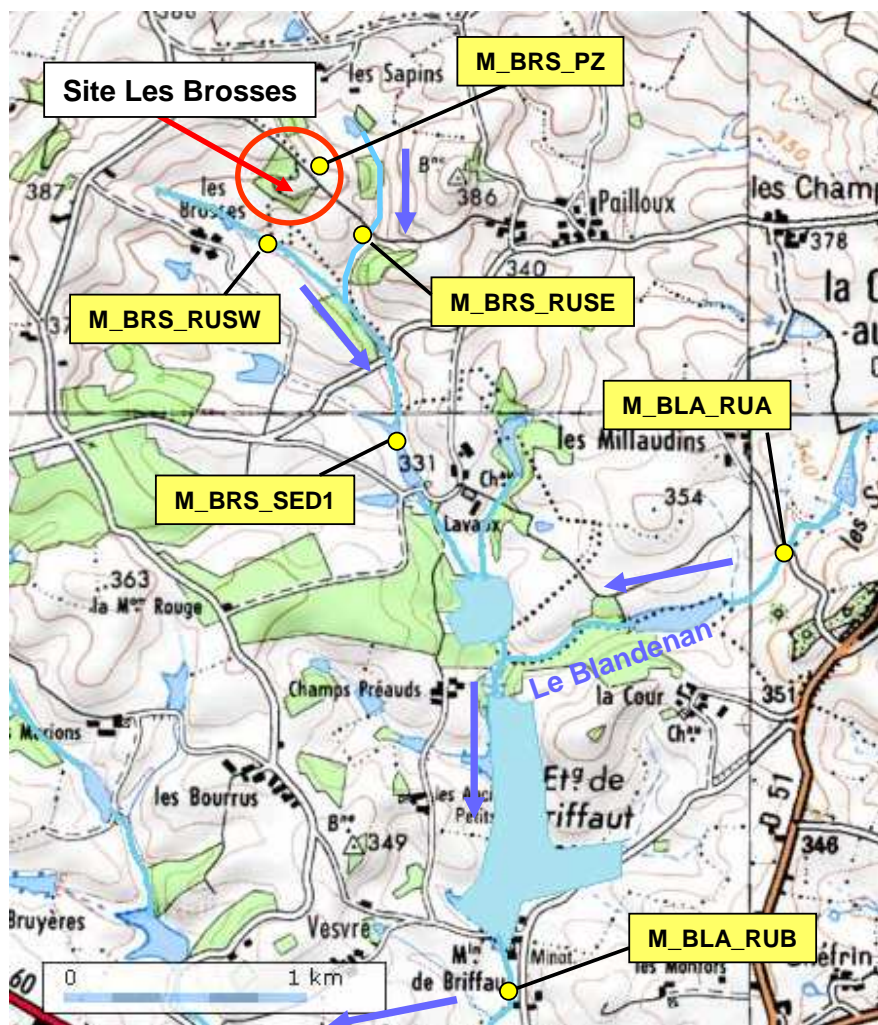
Figure 8 : Localisation des prélèvements d'eau et de sédiments IRSN aux abords du site Les Brosses.

Les résultats d'analyses de l'eau prélevée dans le piézomètre subsistant sur le site et interceptant a priori les eaux du réservoir minier, indiquent des concentrations en uranium et en radium 226 dissous faibles, comparées à celles d'eaux souterraines traversant les travaux miniers des autres sites de la région comme La Faye ou Les Jalerys. Les valeurs sont de l'ordre de celles observées dans le milieu naturel.

Les résultats soulignent un léger impact ajouté du site sur les ruisseaux situés en aval immédiat de celui-ci pour le radium 226 dans la fraction particulaire.

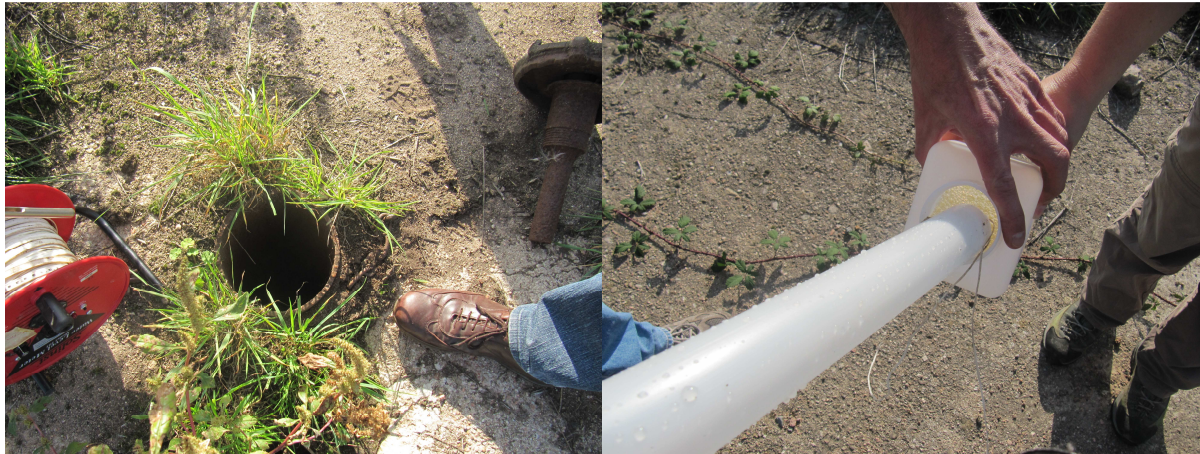
Figure 9 : Prélèvement d'eau dans le piézomètre subsistant sur le site Les Brosses (prélèvement M_BRS_PZ).

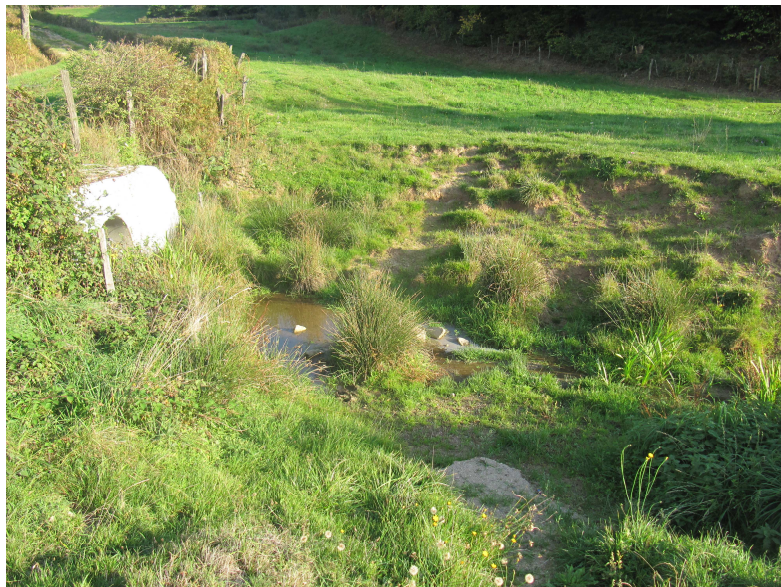
Figure 10 : Ruisseau au Sud-est et en aval du site Les Brosses (prélèvements M_BRS_RUSE de l'IRSN).

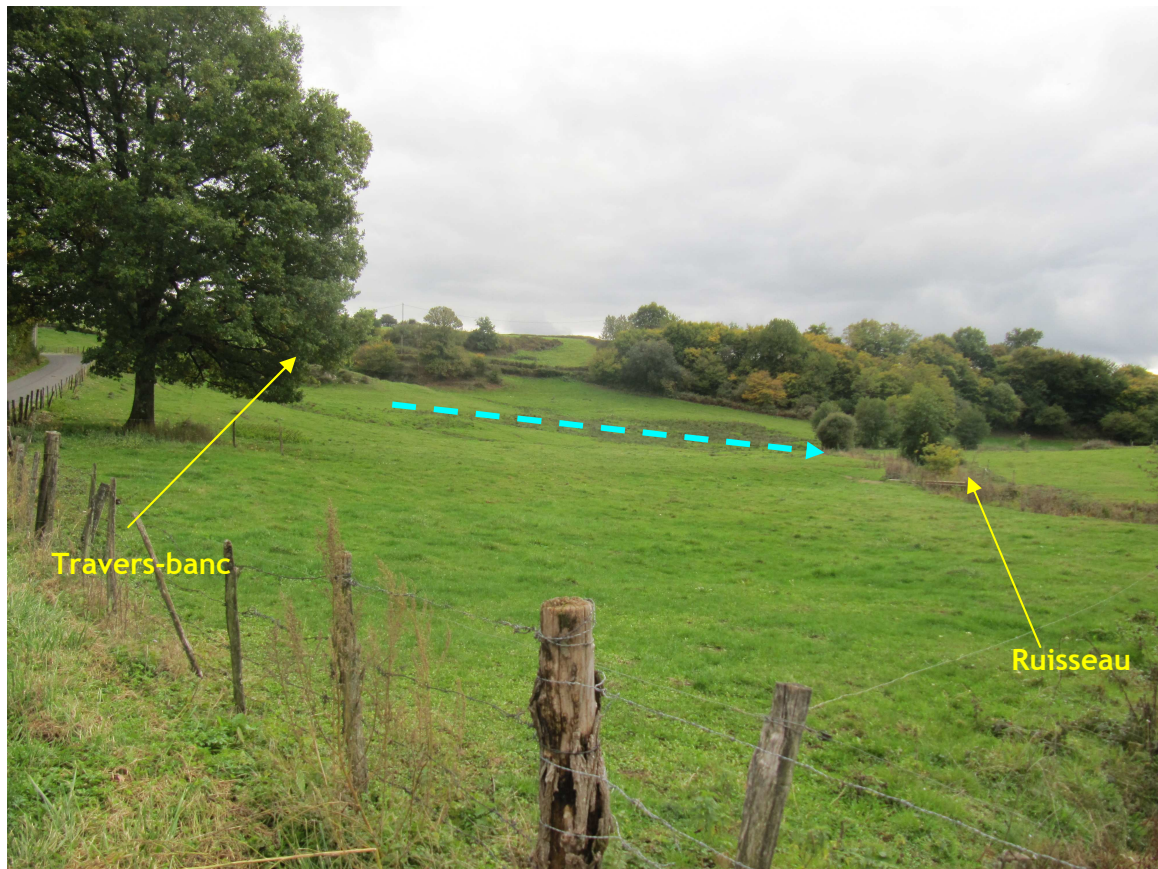
Figure 4 : Site Les Gaulins. Vue générale sur la parcelle concernée utilisée actuellement comme pâture (le sens des écoulements d'eau de ruisseau est indiqué en bleu).
