Contrôles de second niveau effectués sur les anciens sites miniers de la Saône et Loire

RT/PRP-DGE/2012-016

Pôle radioprotection, environnement, déchets et crise

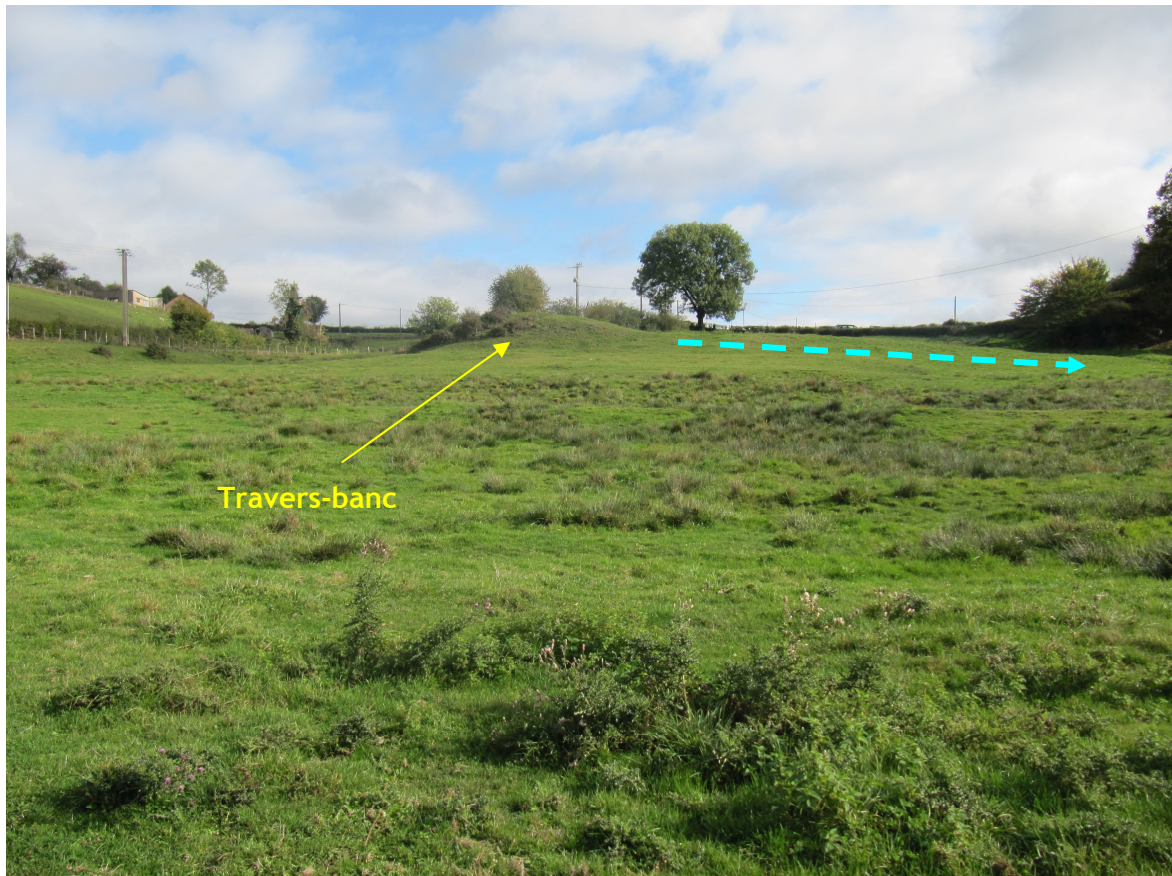
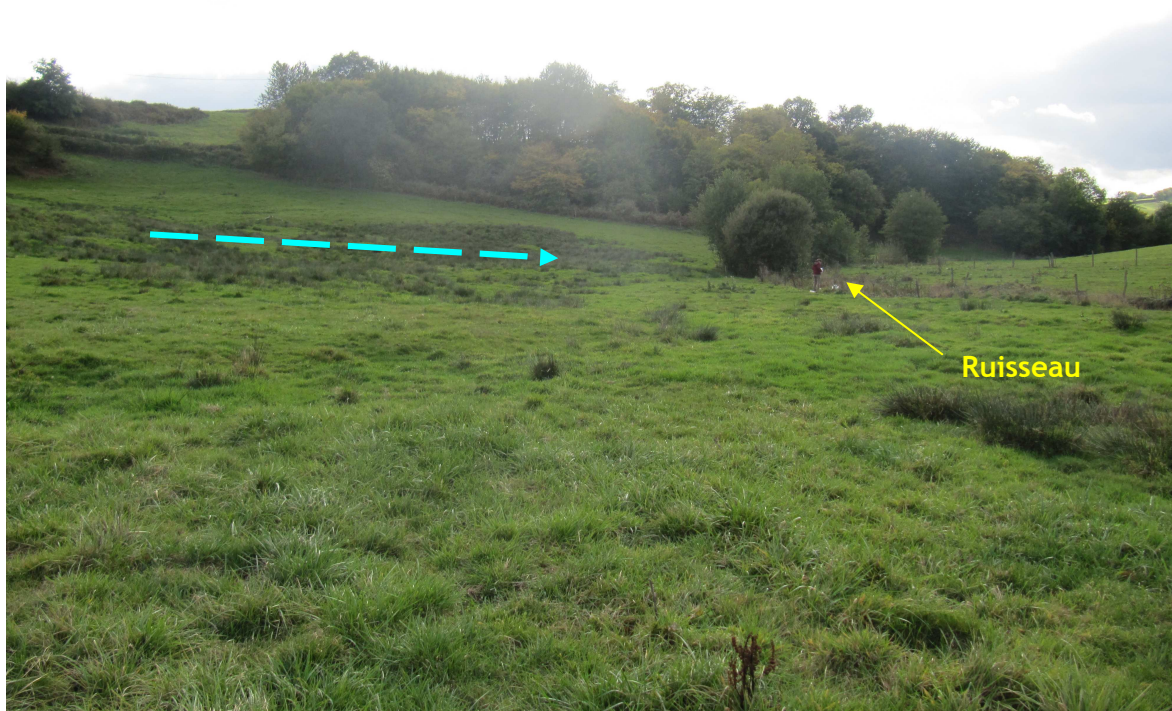
Figure 5 : Site Les Gaulins. Vue sur la parcelle concernée et l'ancien travers-banc et sens d'écoulement des eaux de ruissellement vers un ruisseau situé en contrebas.

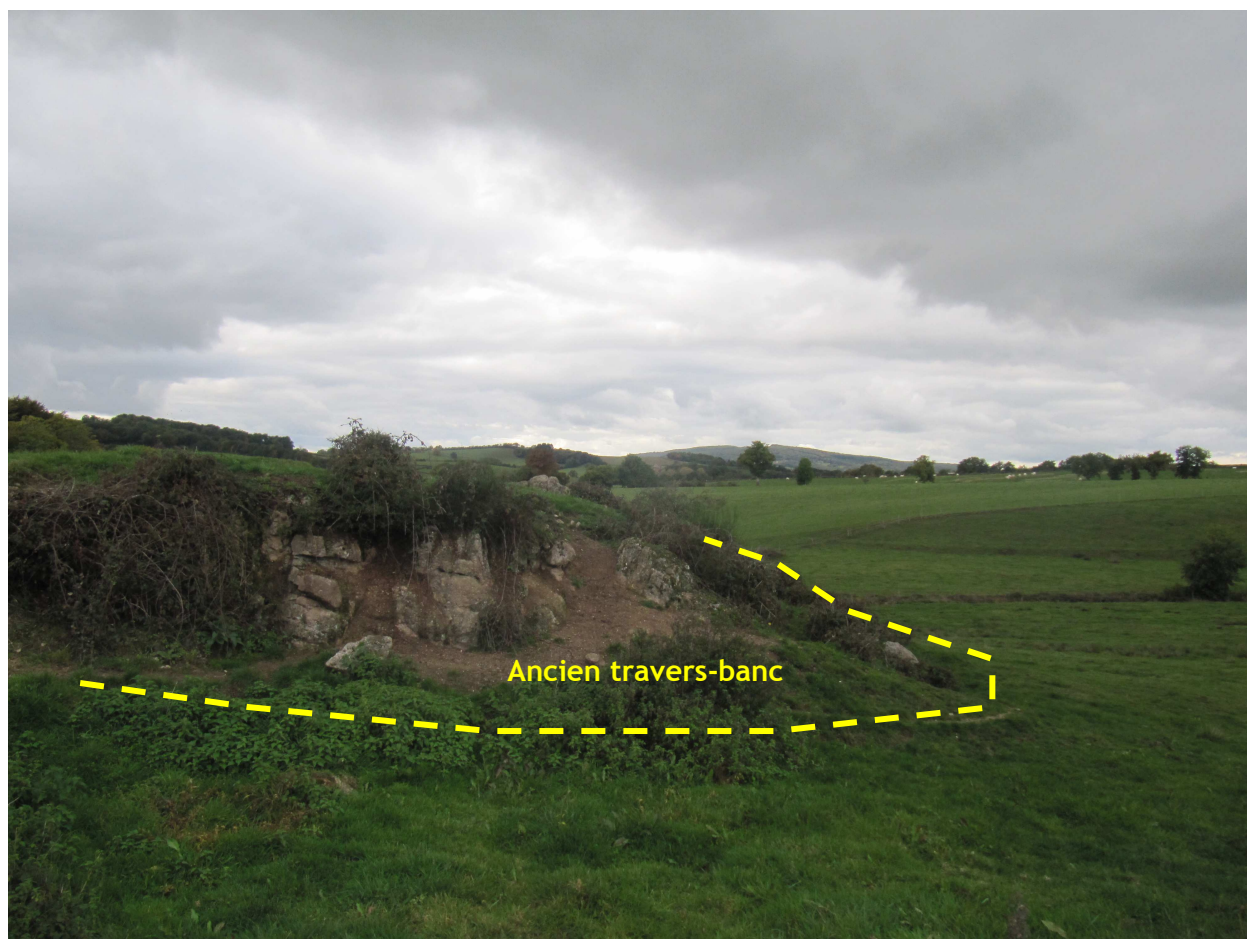
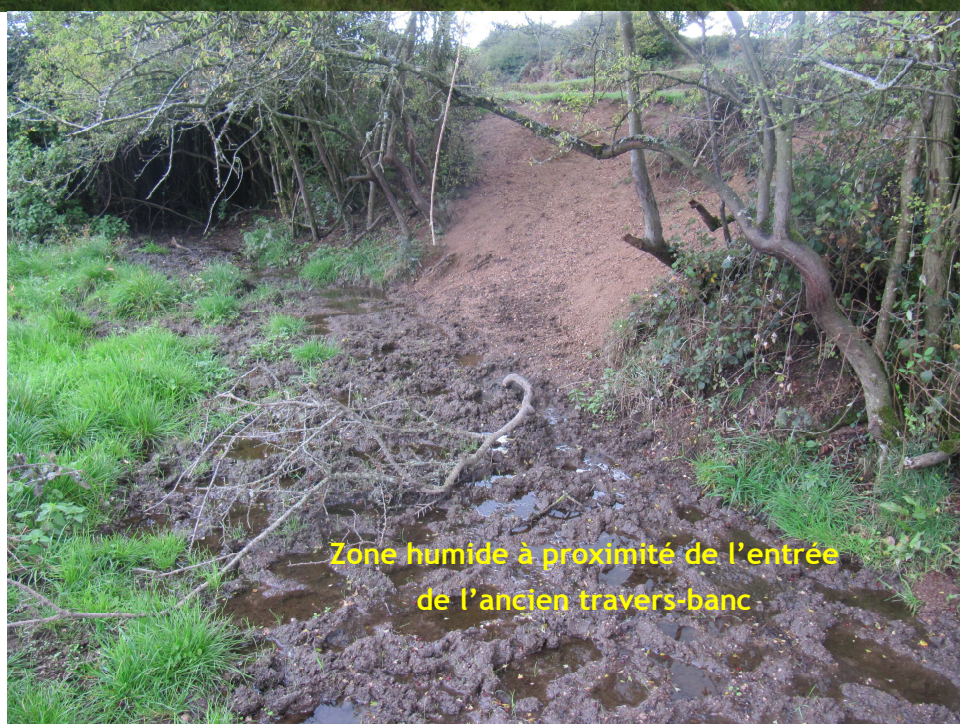
Lors de la visite de terrain d'Areva en 2009, des suintements non captés ont été observés en sortie de travers-banc, occasionnant une zone humide. Cette dernière a été observée par l'IRSN au moment de sa visite (figure 6).

Figure 6 : Site Les Gaulins. Vue sur l'ancien travers-banc et la zone humide située à proximité.

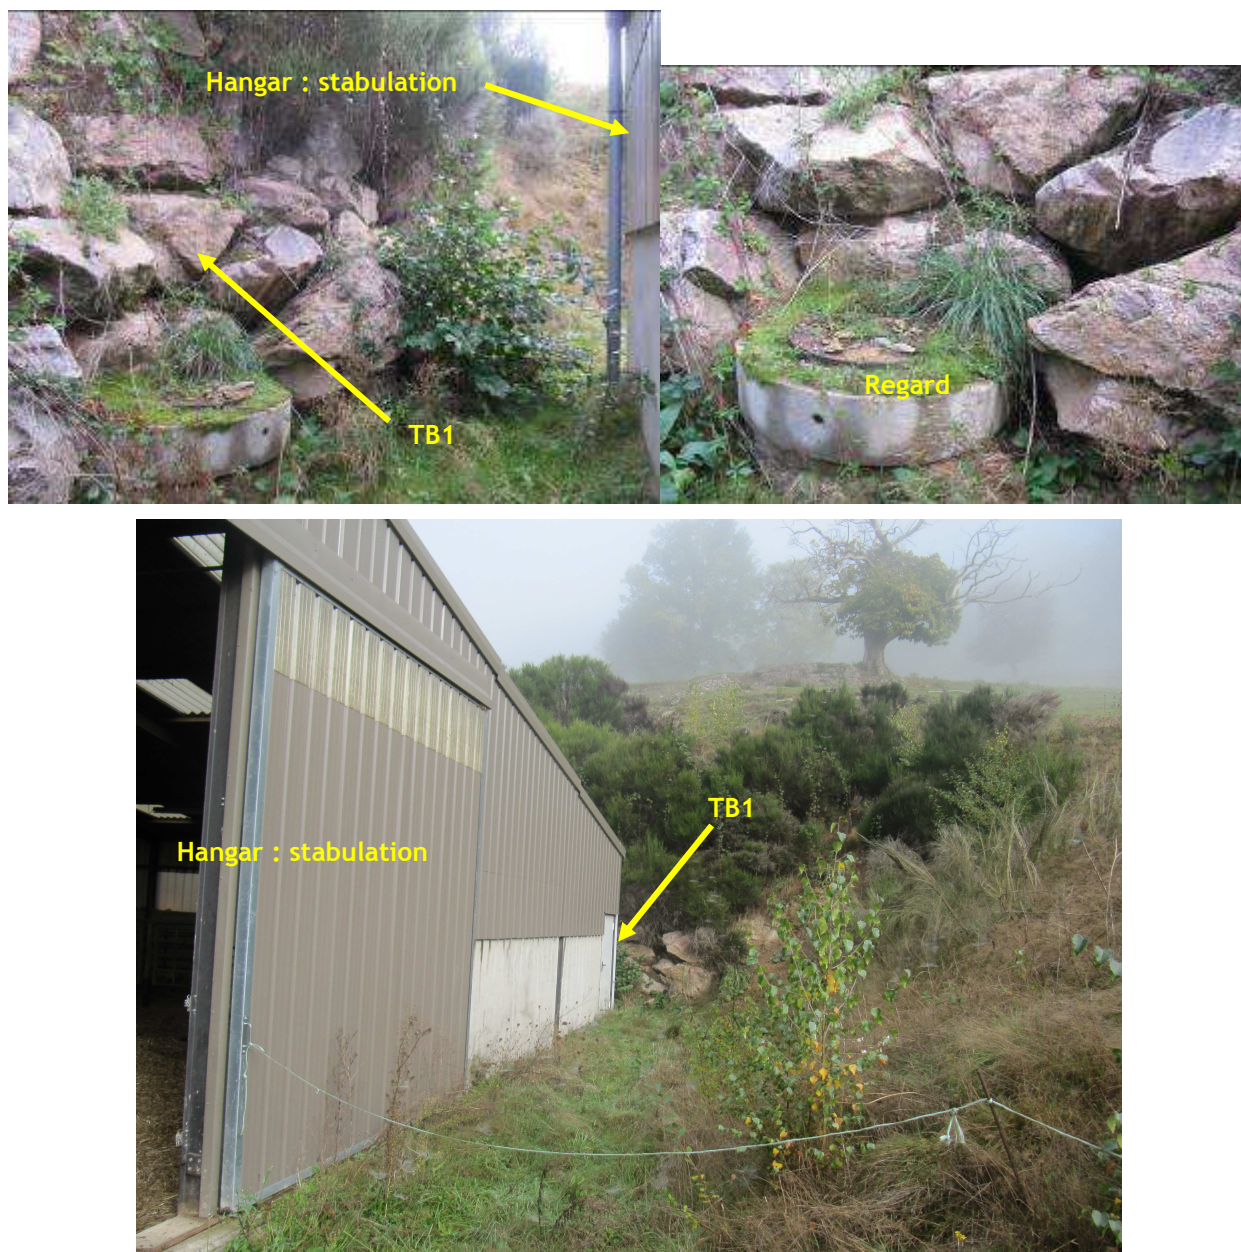
Figure 4 : Site Les Ruaux : entrée du TB1 obturée par de gros blocs de granite et regard sur les canalisations des eaux provenant des TMS (prélèvement IRSN M_RUA_TB1).

Dans le BDF, Areva explique les différences de concentrations entre les eaux des deux travers-bancs par leur différence de localisation topographique. Le travers-banc TB1 se situe topographiquement plus bas (cote 374,5 m NGF) que le travers-banc TB2 (cote 375 m NGF). Les eaux d'origine différente (eaux fissurales du massif granitique pour TB1 et eaux météoriques pour TB2) n'ont pas le même pouvoir de lixiviation sur les minéralisations résiduelles.

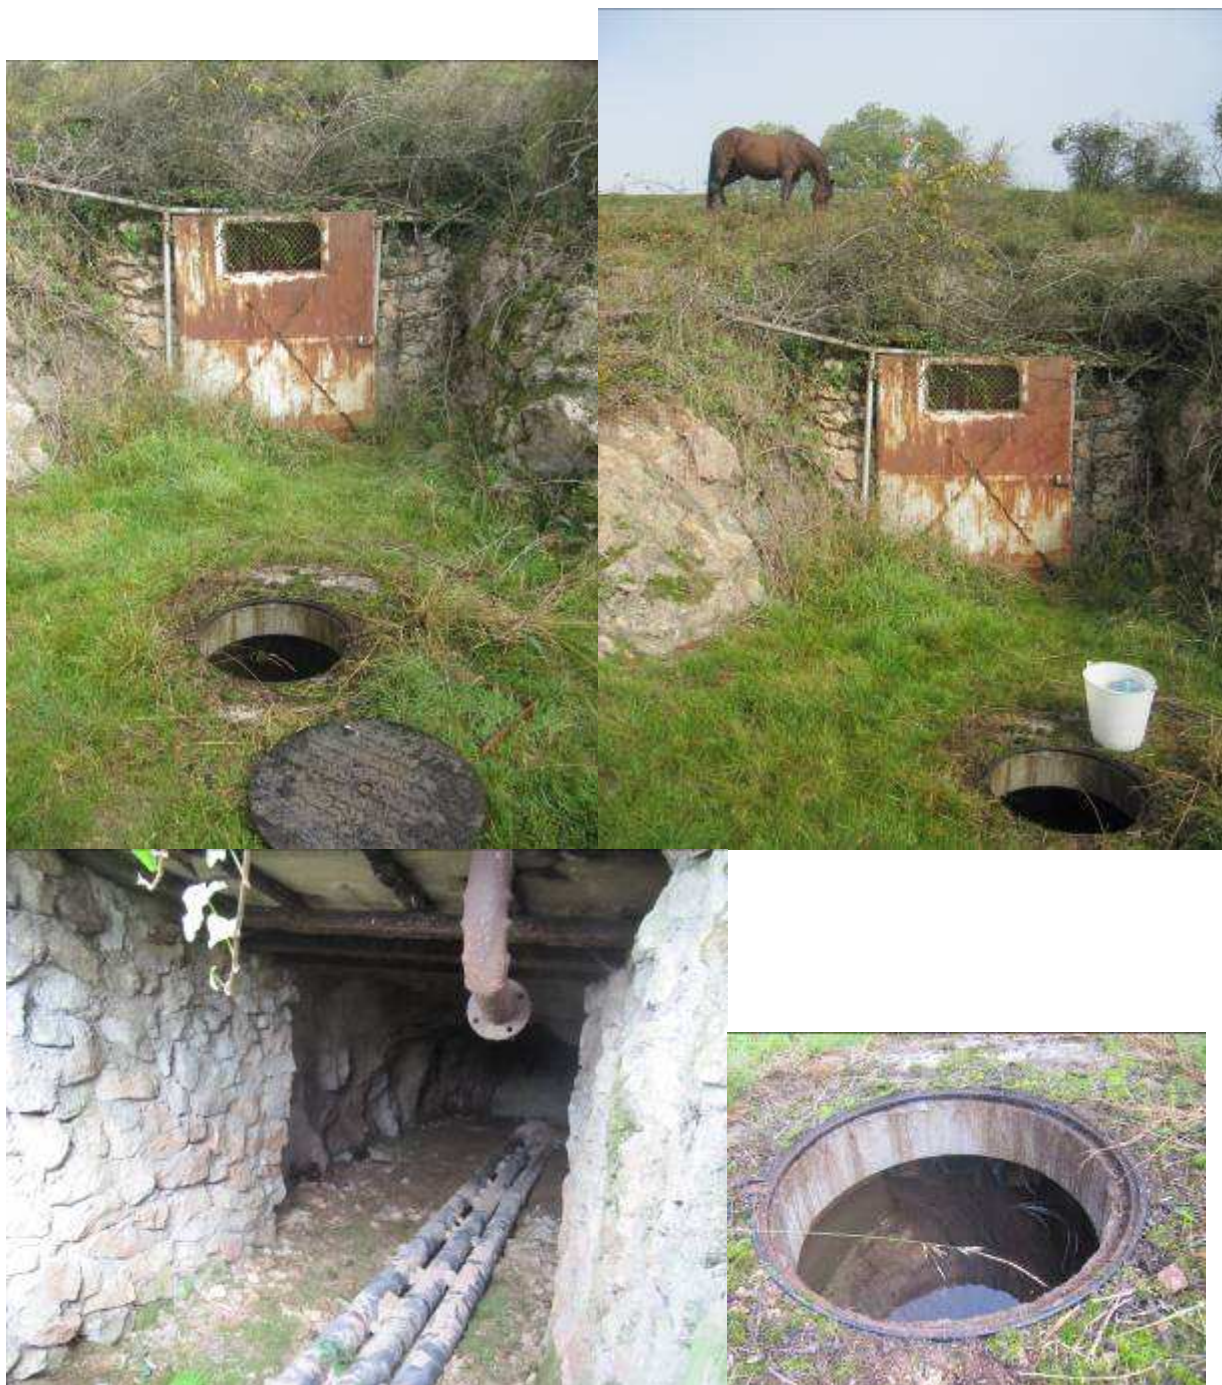
Figure 5 : Site Les Riaux : entrée du TB2, regard sur les canalisations des eaux provenant des TMS, ancien travers-banc et canalisations des eaux (prélèvement IRSN M_RUA_TB2).

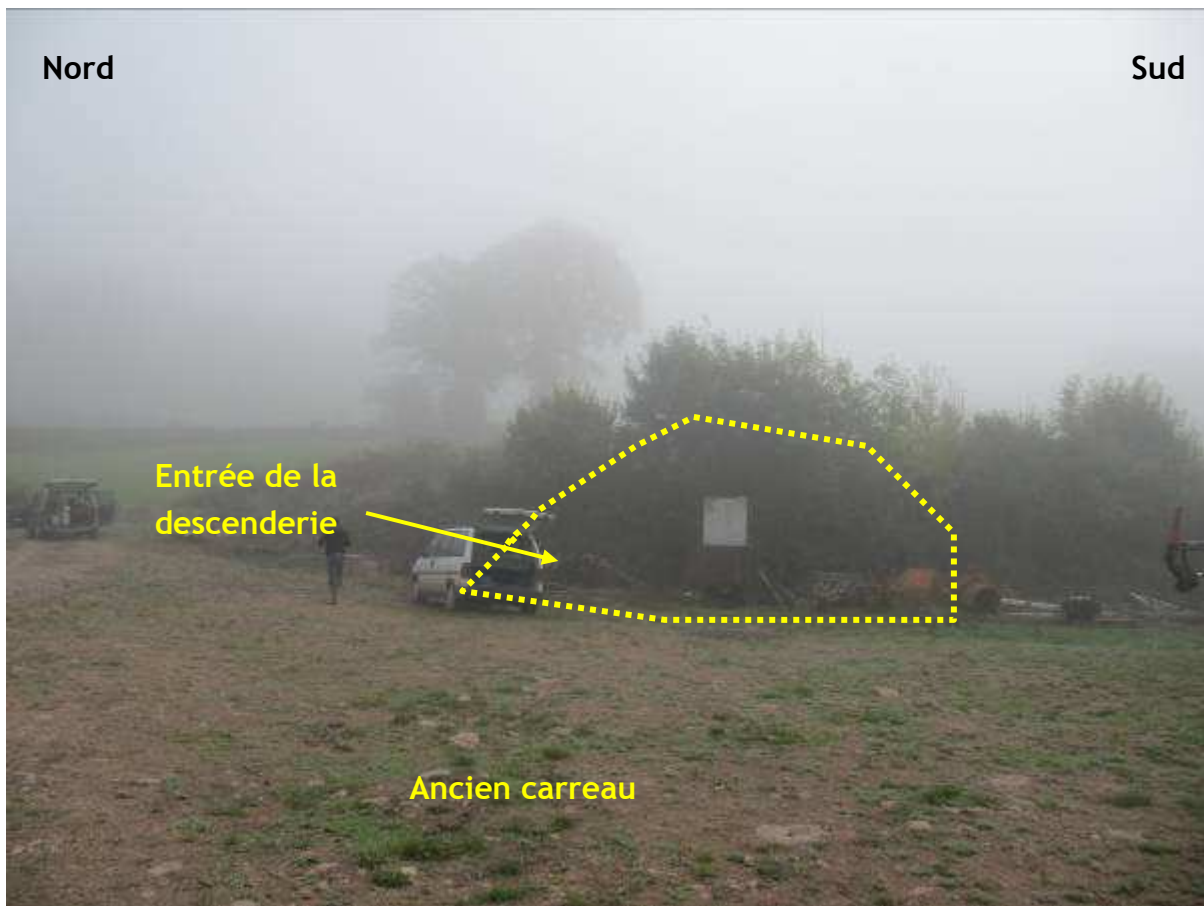
Figure 6 : Site Les Ruaux : vue sur l'ancien carreau et l'emplacement de l'entrée de l'ancienne descenderie.

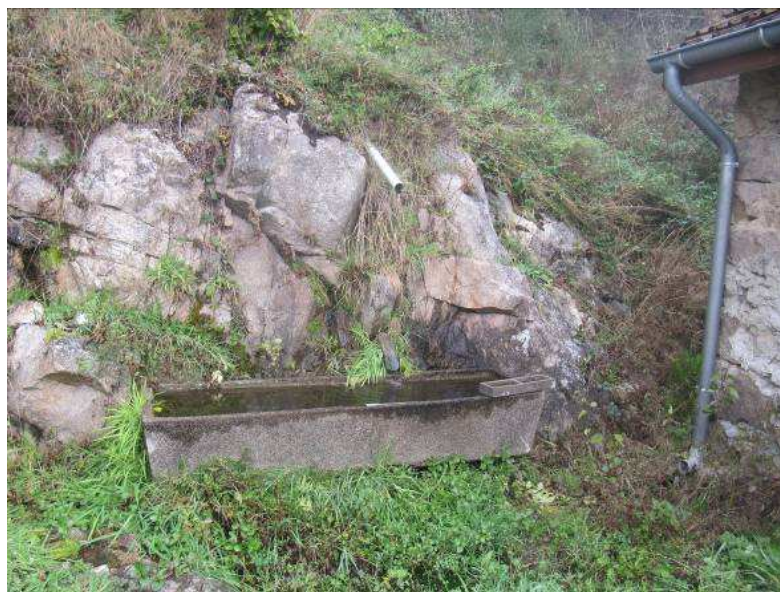
Figure 11 : Localisation des prélèvements d'eau IRSN à proximité du site Les Riaux dans la source du hameau des Riaux (source privée).

- Dans la source localisée à proximité de la stabulation et du TB1 (M_RUA_SCE, figure 11) ;
- Dans la canalisation, en sortie du travers-banc TB1 (M_RUA_TB1, figure 4) ;
- Dans le regard, en sortie du travers-banc TB2 (M_RUA_TB2, figure 5) ;
- Dans le ruisseau La Brume en amont du site (M_RUA_RUA, figure 12) ;
- Dans le ruisseau La Brume en aval du site (M_RUA_RUB, figure 13).
