Contrôles de second niveau effectués sur les anciens sites miniers de l'Allier, du Puy de Dôme et de la Haute Loire en région Auvergne

RT/PRP-DGE/2013-00022

Pôle radioprotection, environnement, déchets
et crise

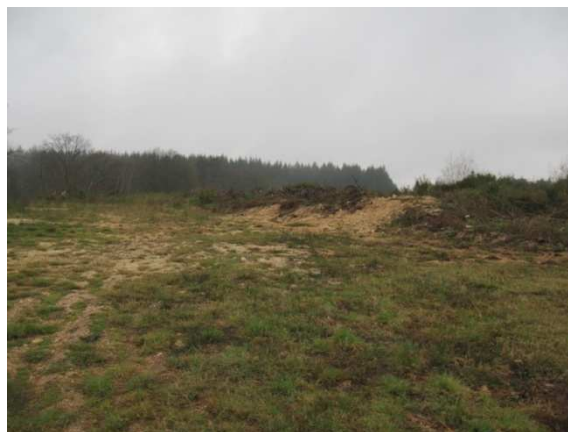
Figure 6 : Zone décapée sur le site Bancherelle (63)

Le site Bancherelle se situe sur un terrain privé en bordure de route communale. Il a été exploité par travaux miniers souterrains [2]. Les contrôles de second niveau de l'IRSN ont consisté à vérifier le débit de dose sur la zone récemment décapée, ayant accueilli deux tas de stériles. Les valeurs relevées varient entre 200 et 300 nSv/h ; elles sont de l'ordre du bruit de fond naturel.

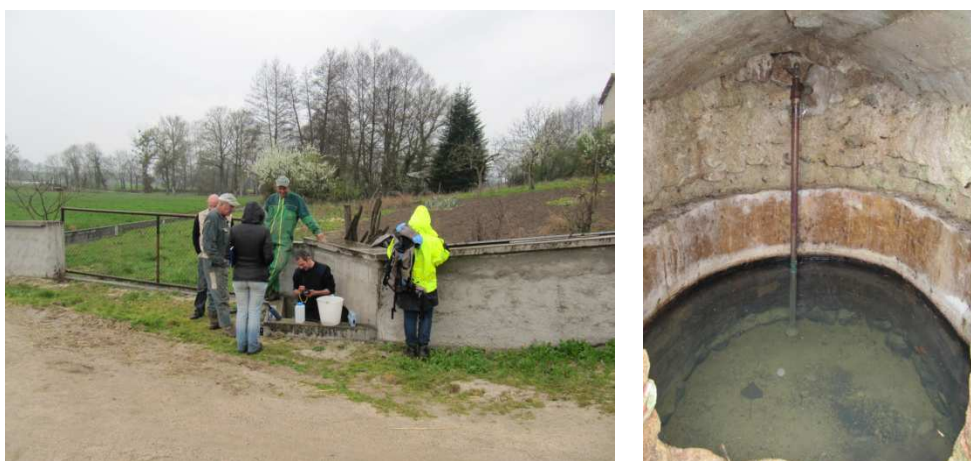
Figure 8 : Source au lieu-dit Chez Dragon

L'IRSN a effectué un prélèvement d'eau dans la source concernée, située sur le terrain d'un particulier (correspondant au point AREVA Mines DGN SCE sur la Figure 7). Les résultats d'analyse de la teneur en uranium et en radium 226 de l'eau sur la fraction totale montrent un marquage de l'eau de la source en uranium de $(3,8 \pm 0,4) \mu\text{g/L}$, soit un facteur 3 supérieur à ce qui est généralement observé dans un milieu naturel non influencé) et un marquage plus prononcé en radium 226 ($(140 \pm 30) \text{mBq/L}$ soit jusqu'à un facteur 10 supérieur à ce qui est généralement observé dans un milieu naturel non influencé). Ces valeurs sont cohérentes avec celles mesurées par AREVA Mines en 2010 sur la fraction dissoute à savoir $2,2 \mu\text{g/L}$ en uranium et 230mBq/L en radium 226. AREVA Mines indique que l'origine souterraine de l'eau explique la teneur en radium 226, les concentrations mesurées dans les eaux souterraines étant généralement plus importantes que celles mesurées dans les eaux de surface.

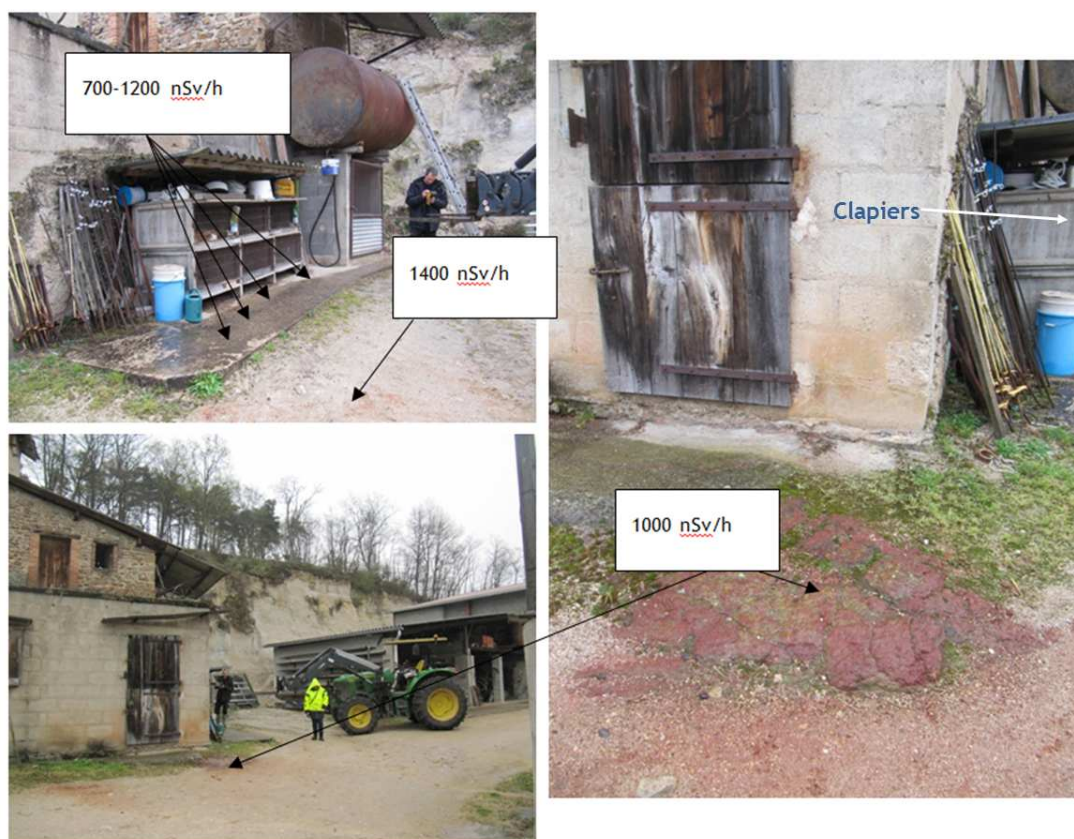
Figure 9 : Zone d'affleurement au lieu-dit Chez Dragon

A l'occasion de ce prélèvement d'eau, l'IRSN a constaté des débits de dose compris entre 700 et 1200nSv/h à proximité de clapiers localisés sur la propriété, sur une surface de quelques m^2 (Figure 9). Deux valeurs singulières à 1400nSv/h (à deux mètres des clapiers) et 1000nSv/h (dans l'angle du bâtiment d'habitation) ont été relevées. Ces niveaux ont été signalés par AREVA Mines dans son BE [2] en indiquant qu'il s'agit d'un affleurement naturel ce qui est cohérent avec l'observation visuelle à l'angle du bâtiment.

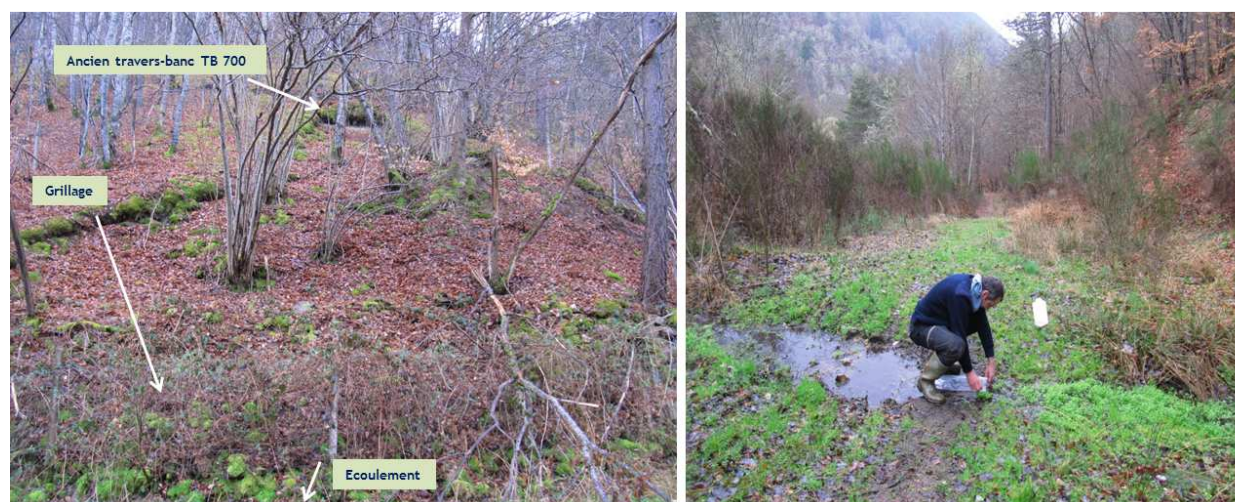
Figure 12 : Travers-banc TB 700 sur le site Les Driots et écoulement rejoignant le ruisseau de l'enfer

Les résultats obtenus sur la fraction particulaire au point 43_DRI TB700 sont considérés comme peu représentatifs du fait des conditions de prélèvement marquées par la présence d'une grande quantité de matières en suspension et d'un débit d'écoulement très faible.

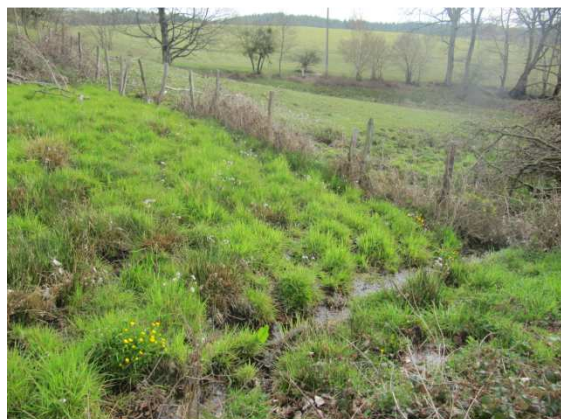
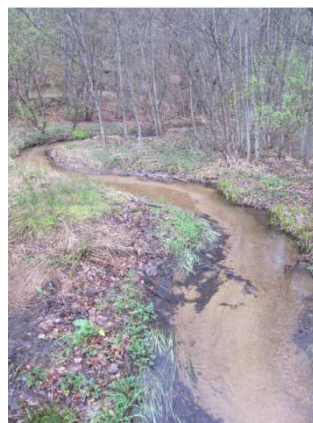
Figure 15 : Photographies des lieux de prélèvement en amont et en aval des 4 sites Gagnol, Rophin, Reliez et Etang de Reliez

Amont des 4 sites (63_GAGNOL_AMONT TOT)

Aval des 4 sites
(63_RELIEZ_AVAL TOT1)

Les résultats obtenus montrent qu'il existe un léger marquage en uranium des eaux du rû récepteur des écoulements provenant des anciens sites Gagnol, Rophin, Etang de Reliez et Reliez : à l'aval du stockage de résidus de Rophin (2,8 µg/L en uranium sur la fraction totale) et à l'aval de l'ensemble des sites (3,2 µg/L en uranium sur la fraction totale).

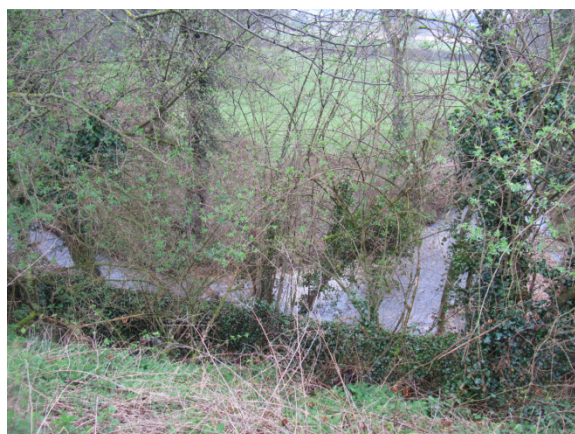
Figure 16 : Photographie du lieu de prélèvement dans le Vauziron, en aval des sites (63_VAUZIRON_AVAL)

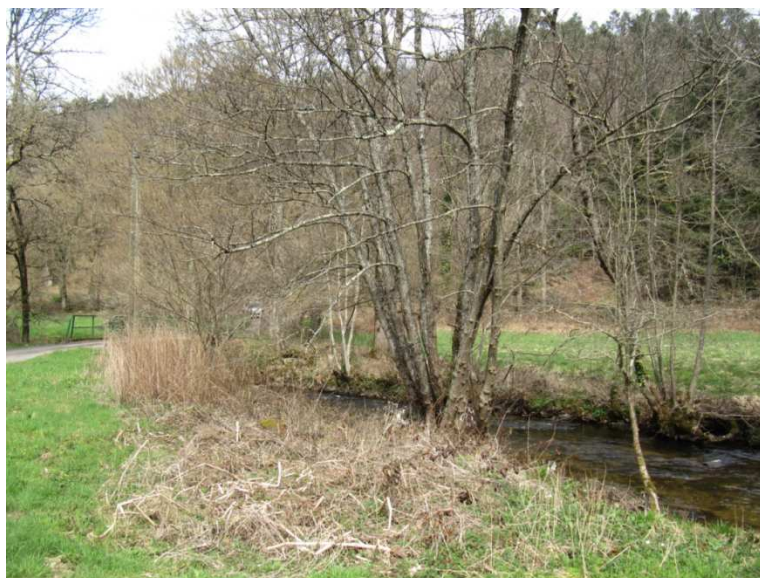
Figure 19 : Photographie du lieu de prélèvement d'eau dans le Sichon, en aval des 3 sites (63_SICHON_AVAL)

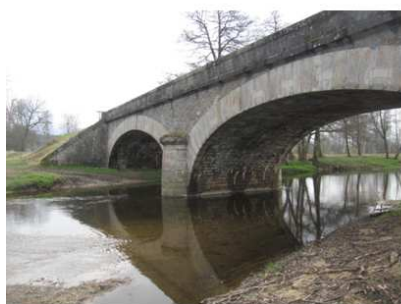
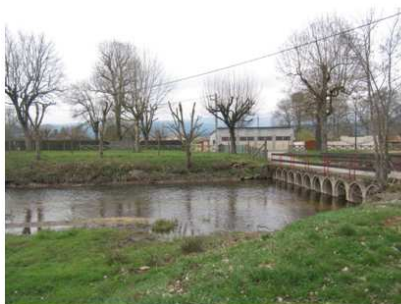
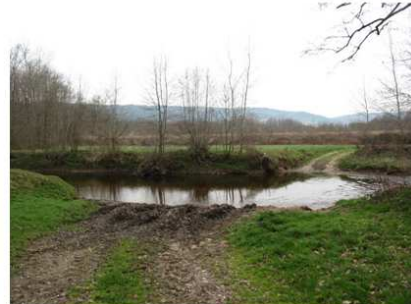
Figure 22 : Photographies des lieux de prélèvement sur La Dore

Point 63_LA DORE AMONT

Point 63_LA DORE AMONT AVAL

Point 63_LA DORE AVAL

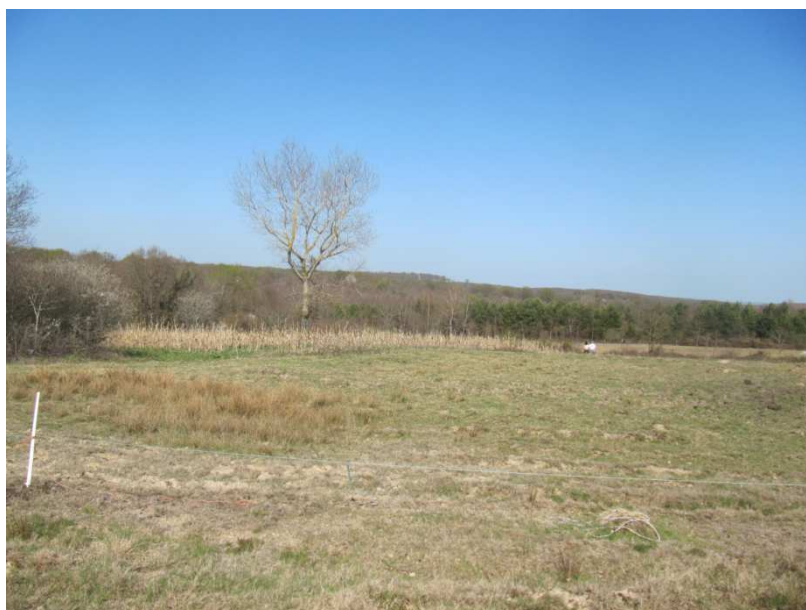
Le site Lombre se situe sur différentes parcelles cadastrales dont la majorité sont la propriété d'AREVA Mines. Il comprend une verse boisée (Figure 4) et une MCO en eau partiellement remblayée (Figure 5).

Figure 4 : Verse boisée

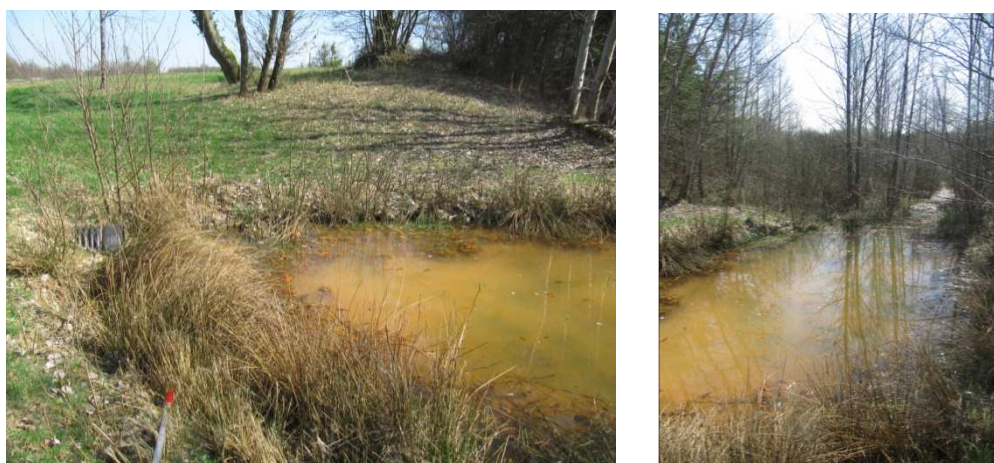
Figure 5 : MCO en eau

Des eaux présentant un pH acide (autour de 3) percolent à travers le remblai de la MCO et sont canalisées vers une station de traitement passif sur lit calcaire mise en place par AREVA Mines en 2006 [3] (Figure 6, Figure 7). AREVA Mines a indiqué que les limites du traitement sur lit calcaire sont liées au colmatage des drains du fait de la précipitation d'hydroxyde de fer. Depuis le 15 mars 2012, un système passif de drainage sur paille d'orge a été mis en place en amont du bassin de récupération des eaux provenant de la MCO et de la verse, dans l'objectif de tester l'efficacité du procédé sur la teneur en fer de l'eau, responsable du colmatage des drains calcaires. Le schéma de principe du fonctionnement de la station est présenté Figure 8 extraite du Bilan Environnemental d'AREVA Mines [3].

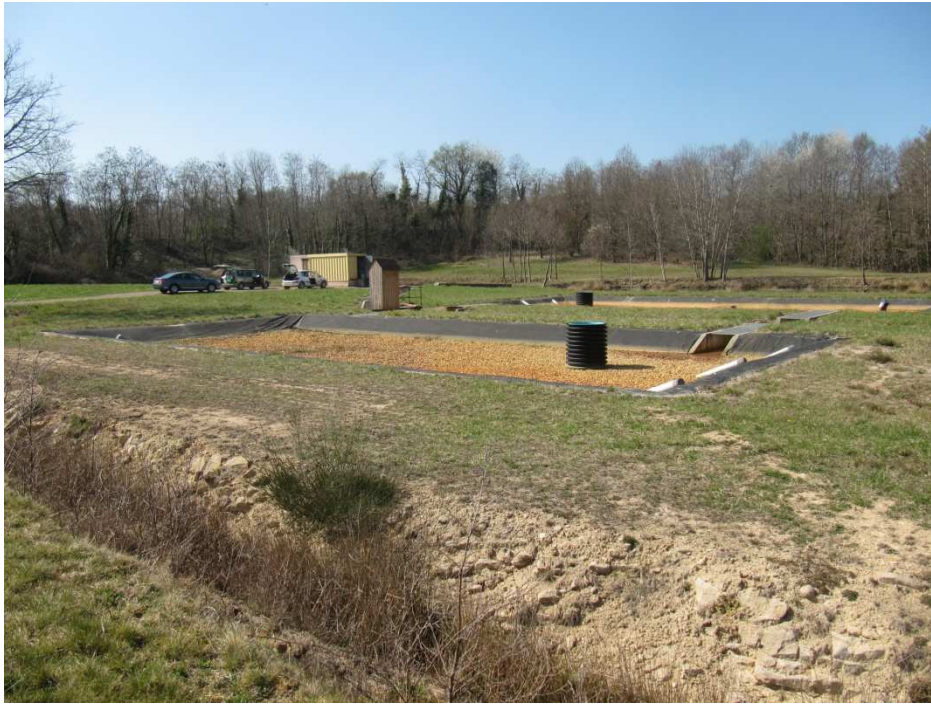
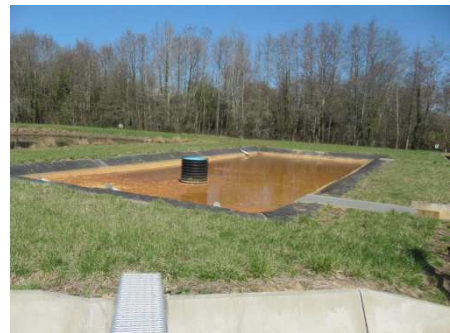
Figure 6 : Vue générale de la station de traitement des eaux du site Lombre

drains sur paille d'orge (gauche); premier bassin de décantation (centre); drains calcaires (droite)

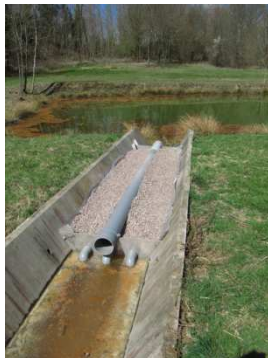
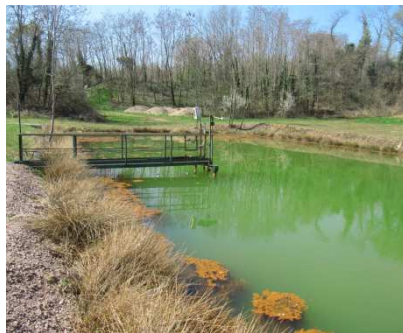
Figure 7 : Drains et bassin de la station de traitement des eaux du site Lombre

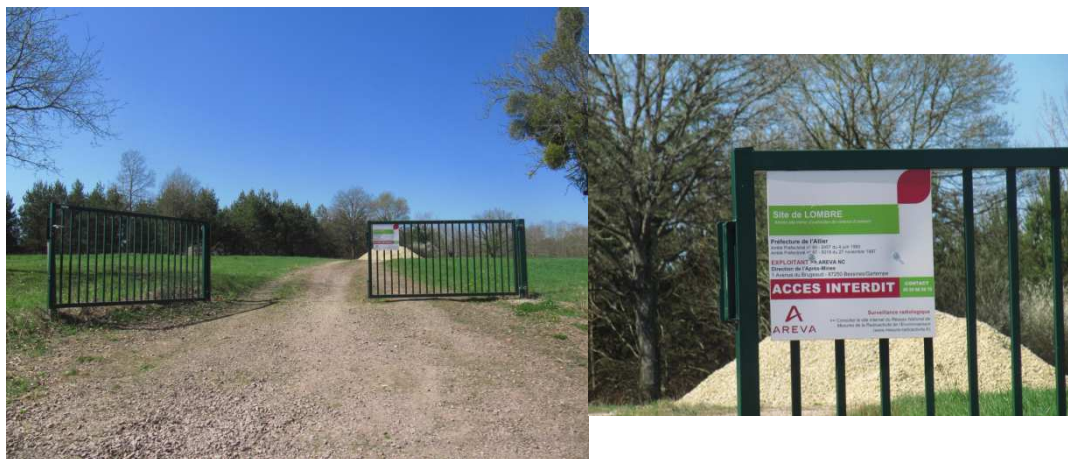
La parcelle avec la MCO en eau et la station de traitement est délimitée par une clôture en bordure de route et par le ruisseau Le Cottignon. L'entrée du site est fermée par un portail sur lequel est apposé un panneau de signalisation de l'existence d'un ancien site minier sous surveillance réglementaire (Figure 9).

Figure 9 : Entrée du site depuis la route communale : portail et affichage

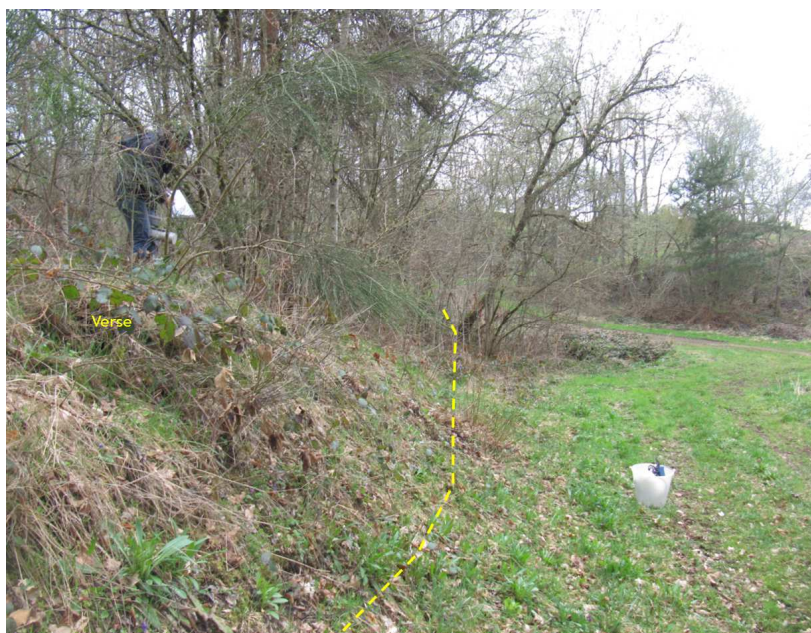
Une verse à stériles d'une superficie de l'ordre de 100 m² [2] est présente sur le site au sud-ouest du puits.

Figure 6 : Verse sur le site Le Temple

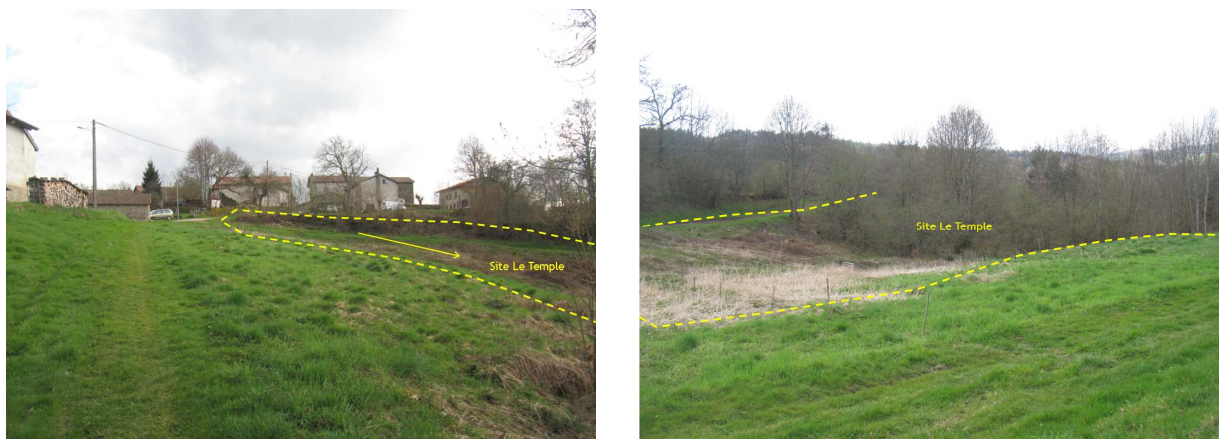
L'ancien site minier se situe près des zones habitées et est accessible (Figure 8). Il est utilisé en partie comme zone de stockage de déchets végétaux du village et est le point de départ d'un chemin de randonnée (Figure 9) créé en 2010.

Figure 8 : Vue du site Le Temple depuis les zones habitées

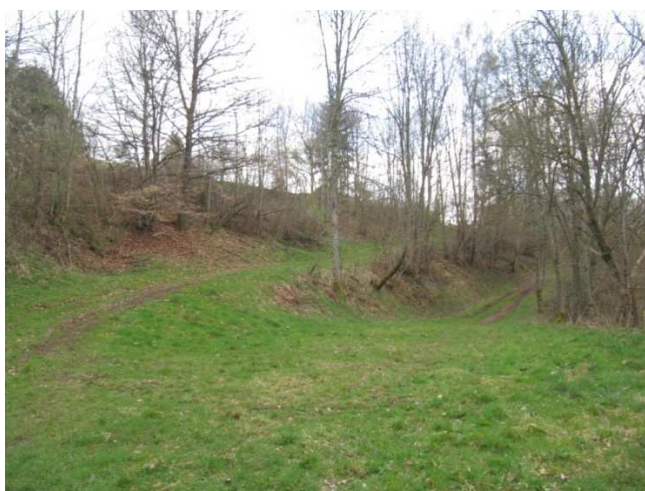
Figure 9 : Chemins bas (à droite) et haut (à gauche) sur le site Le Temple

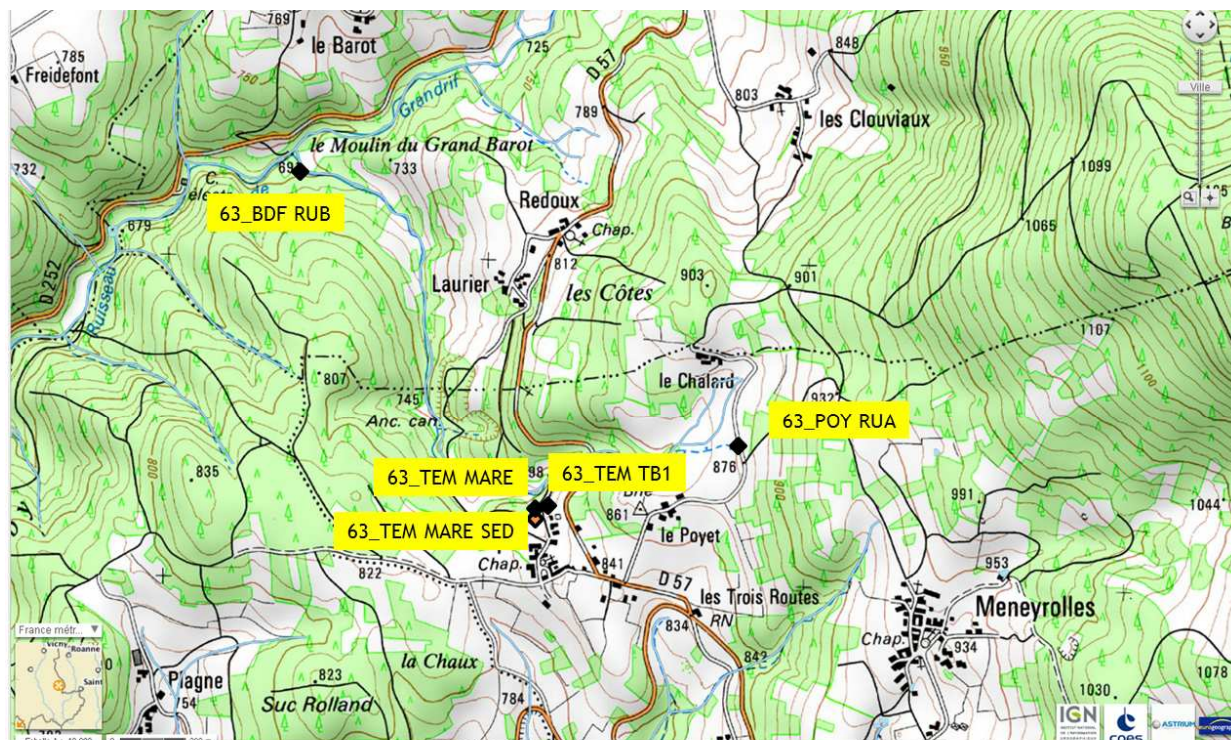
Des prélèvements supplémentaires ont également été effectués en champ éloigné du groupe de sites Bois des Fayes, Le Temple et Le Poyet, dans le ruisseau affluent du Grandrif, en amont total (63_POY RUA) et en aval du groupe (63_BDF RUB).

Figure 10 : Situation des prélèvements d'eau et de sédiments réalisés par l'IRSN sur et au voisinage du site Le Temple sur fonds Geoportail

Un prélèvement de sédiments sur le site a été effectué par l'IRSN au cours du contrôle de second niveau dans la mare formée par le débordement du bassin récupérant les eaux à la fois du travers-banc, du ruisseau détourné, de pluie et les eaux usées (63_TEM MARE SED, Figure 10). Les résultats de l'analyse de la composition radiologique par spectrométrie gamma de ces sédiments sont présentés dans le Tableau 5.

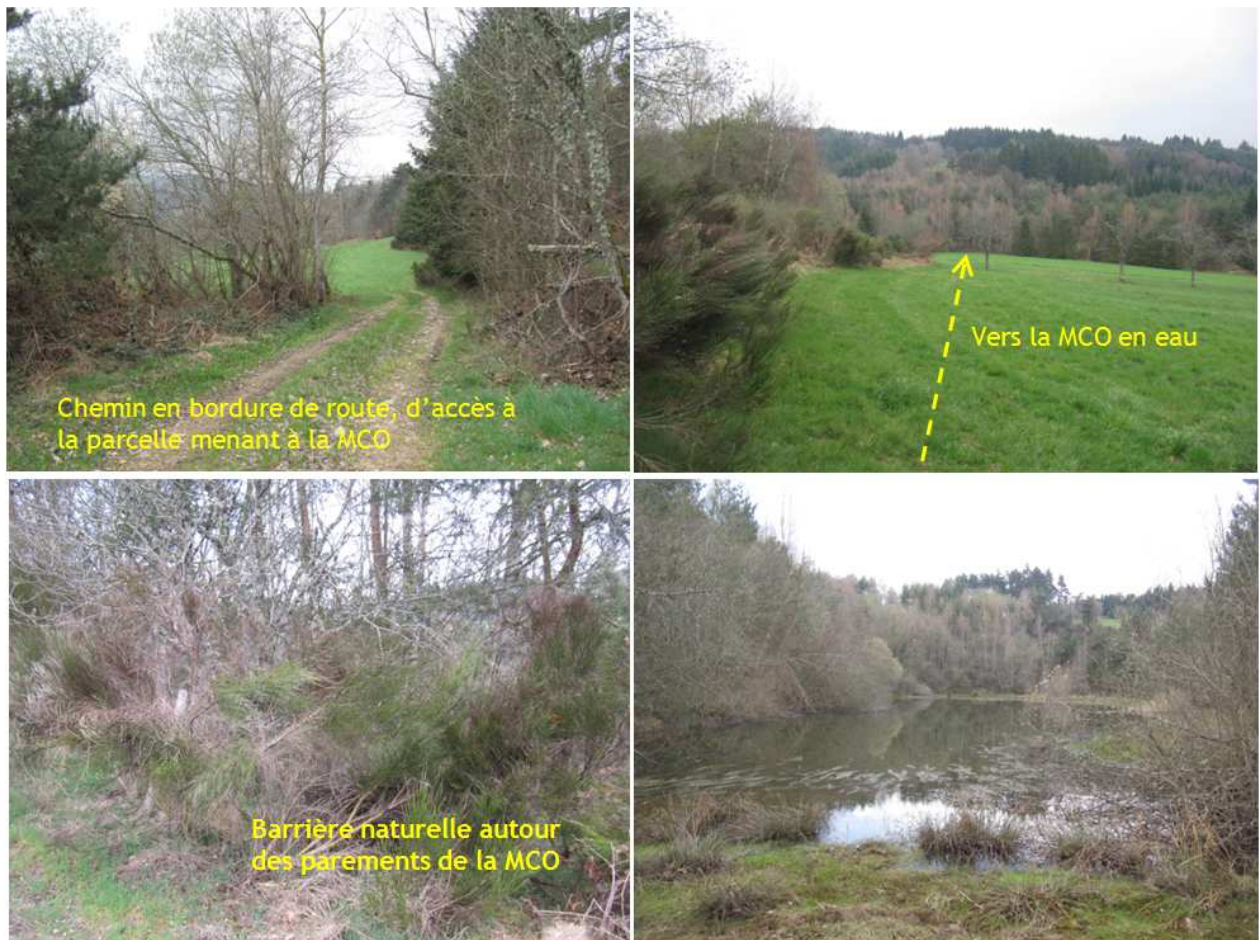
Une MCO est en eau, elle est située au sud-est du site (Figure 2). L'accès à celle-ci est possible par un chemin carrossable puis par les parcelles voisines. Une barrière naturelle d'arbustes limite les risques de chute (Figure 4). Aucun panneau d'indication de la présence d'une mine à ciel ouvert en eau n'a été observé.

Figure 4 : Accès à la MCO en eau et MCO en eau

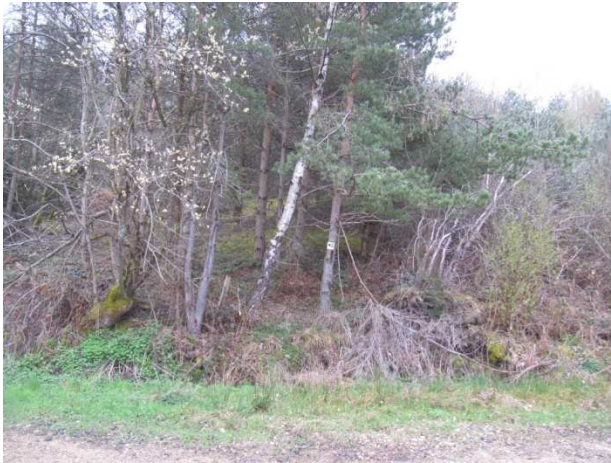
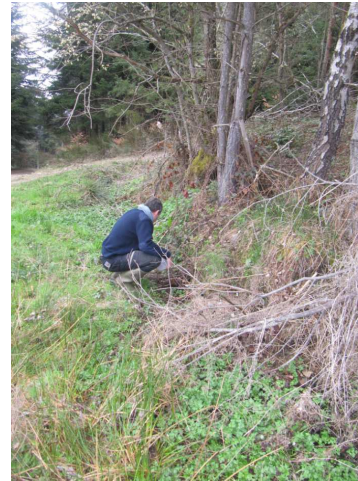
Figure 5 : Emplacement de l'ancien travers-banc et fossé récupérant un écoulement d'eau

AREVA Mines souligne le marquage en uranium de l'eau prélevée au pied de l'ancien travers-banc.

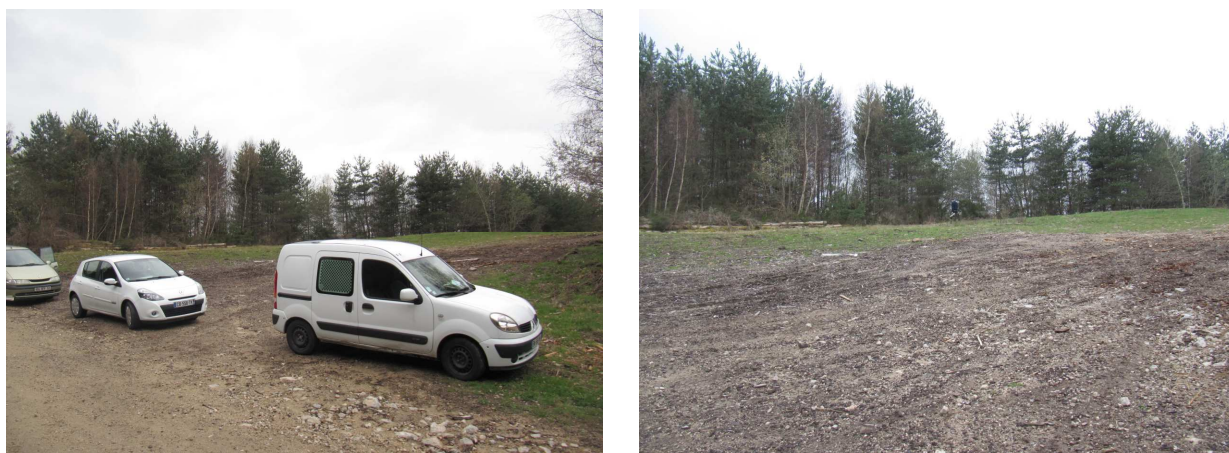
L'ensemble des terrains d'assiette du site Bois des Gardes est propriété d'AREVA Mines à l'exception de l'ancienne aire de stockage du minerai récemment décapée (Figure 2, Figure 6) et de l'extrémité ouest de la parcelle 588, située à l'ouest du site, face à l'entrée du travers-banc, et sur laquelle ont été stockés les produits décapés issus des sites Bois des Gardes et le Poyet (Figure 2, Figure 7).

Figure 7 : Ouest de la parcelle 588 sur laquelle ont été stockés les matériaux décapés

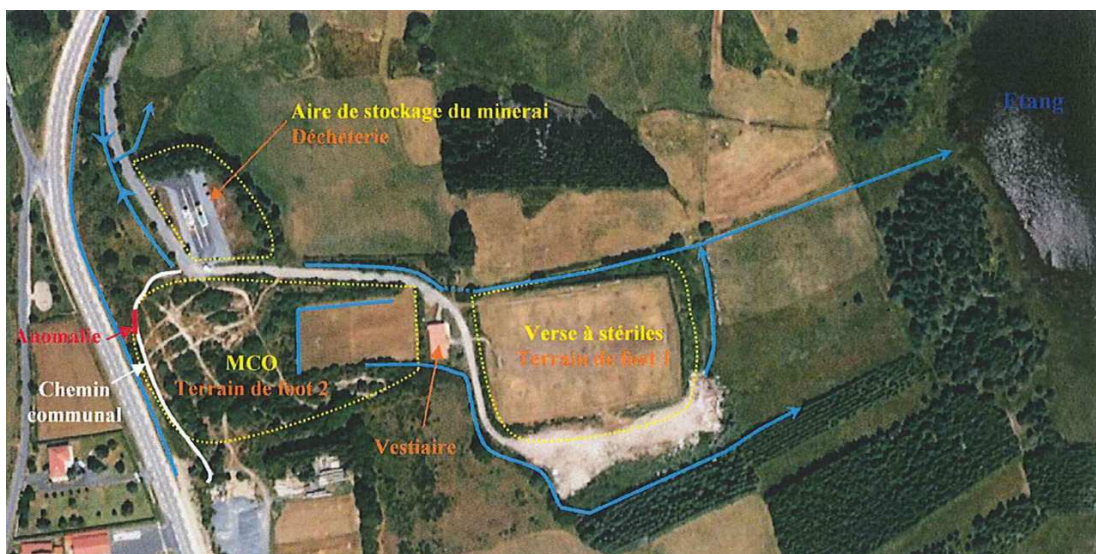
Les écoulements d'eau sur le site sont présentés par AREVA Mines [4] et illustrés sur la Figure 4. Des fossés, notamment autour de l'ancienne MCO remblayée et de la verse, collectent les eaux de ruissellement sur le site et les dirigent vers un étang traversé par la rivière Senouire.

Figure 4 : Ecoulements des eaux sur l'ancien site minier Les Prades (source : AREVA Mines [4])

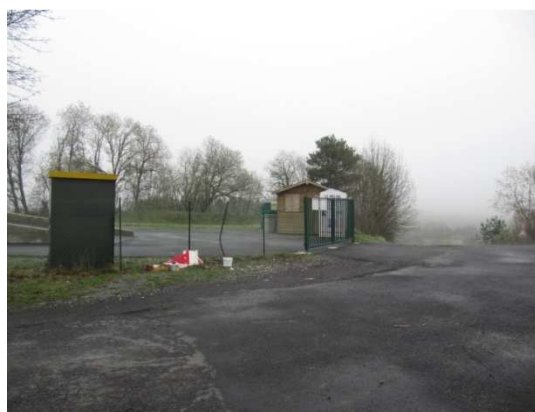
Sur le site, l'ancienne aire de stockage du minerai a été aménagée en déchetterie.

Figure 8 : Déchetterie sur l'ancienne aire de stockage du minerai
