Contrôles de second niveau effectués sur les anciens sites miniers d'uranium du Maine et Loire

RT/PRP-DGE/2014-00024

Pôle radioprotection, environnement, déchets
et crise

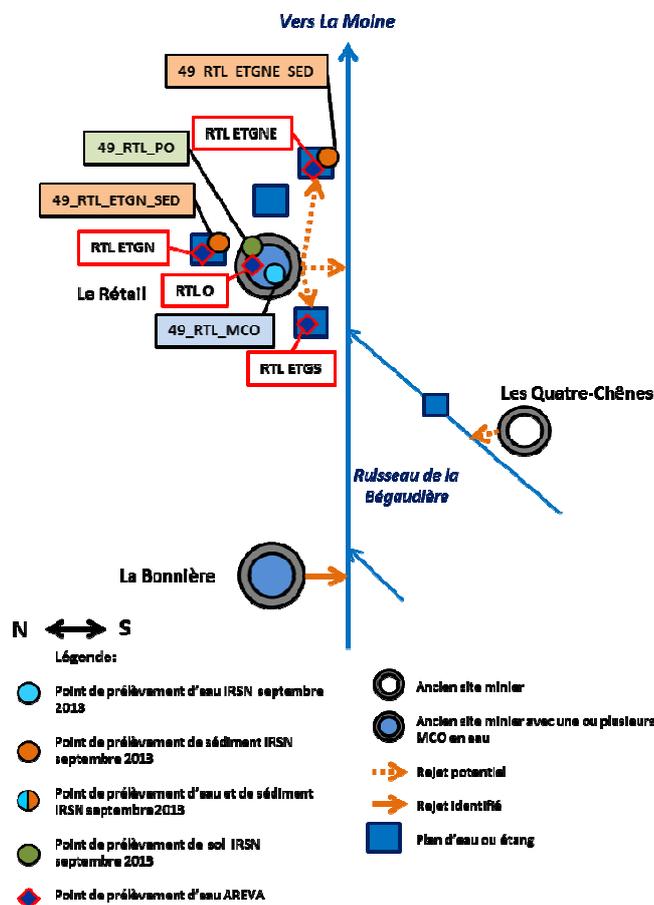
Figure 7 : Schéma de localisation des différents prélèvements d'eau, de sédiment et de sol effectués par l'IRSN et AREVA Mines sur le site le Rétail (d'après le BE Maine et Loire [2])

Nord-Est (Echantillon 49_RTL_ETGNE_SED, Figure 7), sont du même ordre de grandeur que celles représentatives du bruit de fond local (Annexe 2). Les analyses des eaux de ces deux étangs, réalisées par AREVA Mines (Echantillon RTL ETGN et RTL ETGNE, Figure 7), ne mettent pas en évidence de marquage des eaux (valeurs non vérifiées par l'IRSN).

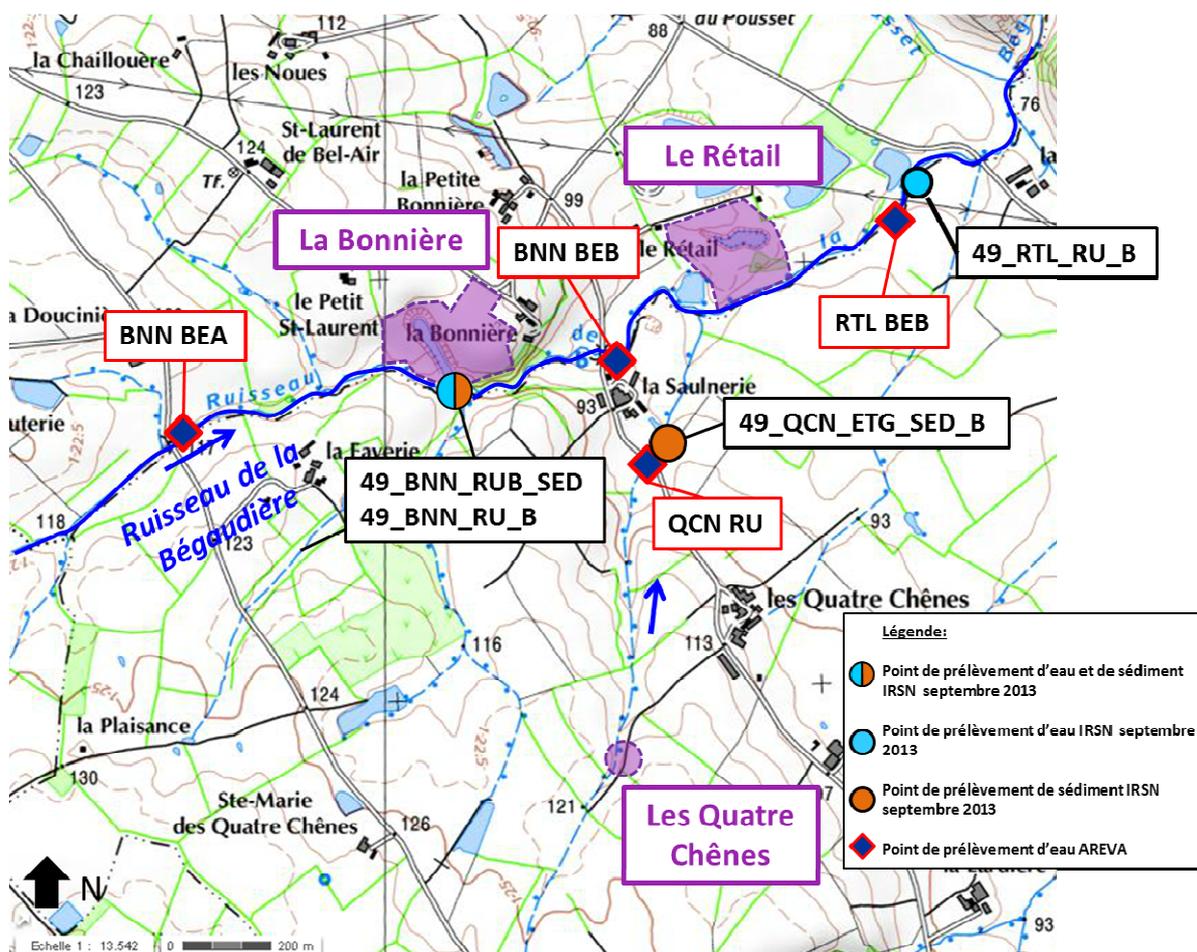
Figure 8 : Localisation des lieux des prélèvements d'eau et de sédiment effectués par l'IRSN et AREVA Mines dans le bassin versant du ruisseau de la Bégaudière, en violet l'emprise des sites (fond de carte Géoportail IGN © [4], localisation des points réalisés par AREVA Mines d'après le BE [2])

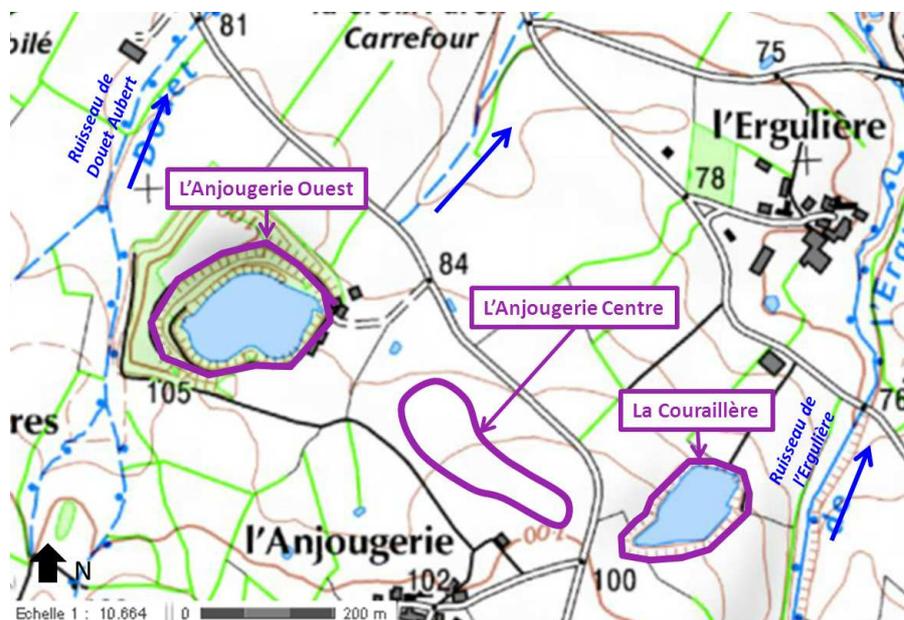
Figure 9 : Situation des trois Mines à Ciel Ouvert du site de l'Anjougerie (fond de carte Géoportail IGN © [4])

La MCO Centre a été remblayée et les terrains situés à l'aplomb sont utilisés comme pâturage pour les bovins. Les deux autres MCO sont en eau et ont différents usages :

- la MCO Ouest a été reconvertie en centre de plongée ;
- la MCO La Couraillère est utilisée pour l'abreuvement des bovins et la pêche de loisir.

Les travaux miniers de ce site ont consisté en l'exploitation de trois Mines à Ciel Ouvert (Figure 9) :

- la MCO Ouest ;
- la MCO Centre ;
- la MCO La Couraillère.

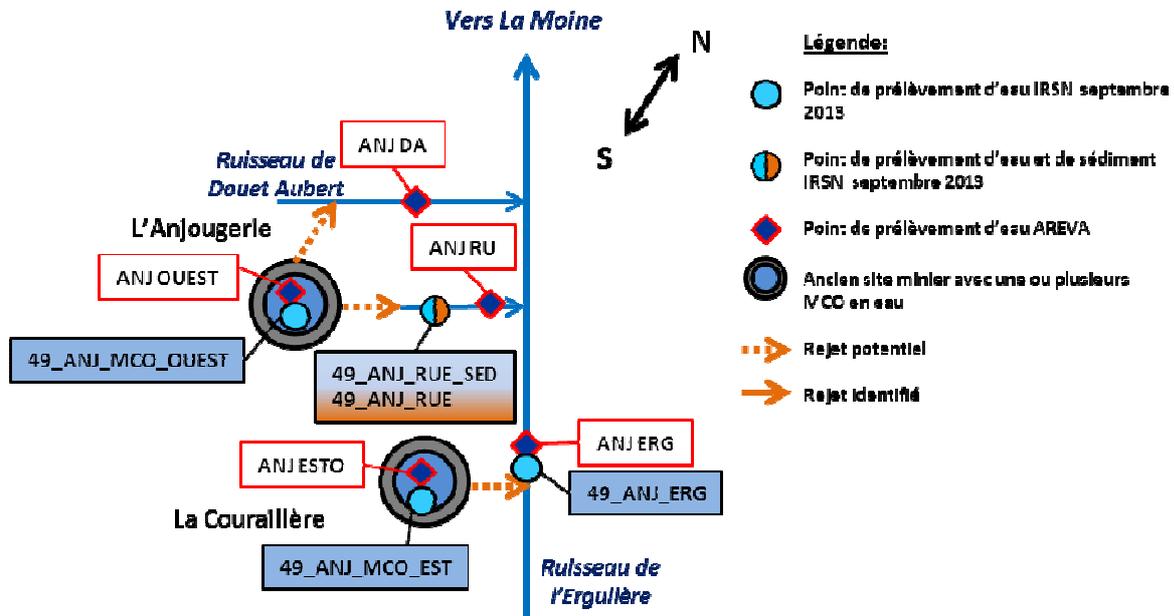
Figure 10 : Schéma de localisation des différents prélèvements d'eau effectués par l'IRSN et AREVA Mines sur et autour du site de l'Anjouerie (d'après le BE Maine et Loire [2])

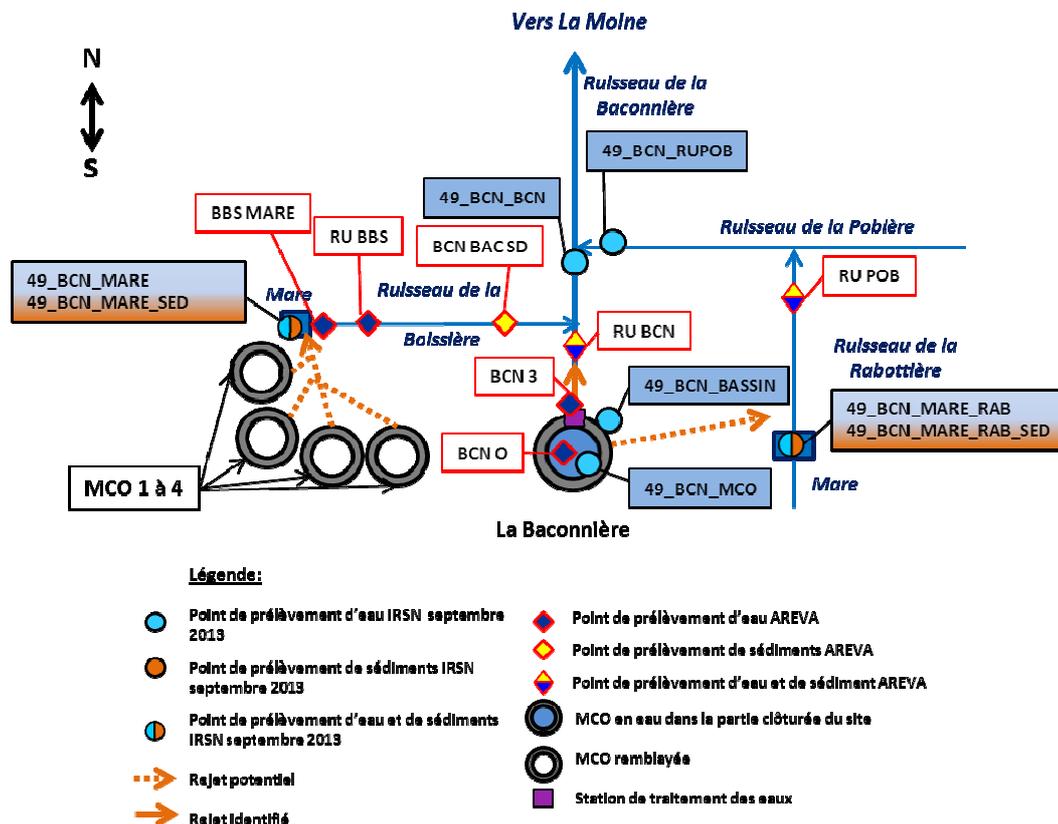
Figure 12 : Schéma de localisation des différents prélèvements d'eau et de sédiment effectués par l'IRSN et AREVA Mines sur et autour du site de la Baconnière (d'après le BE Maine et Loire [2])

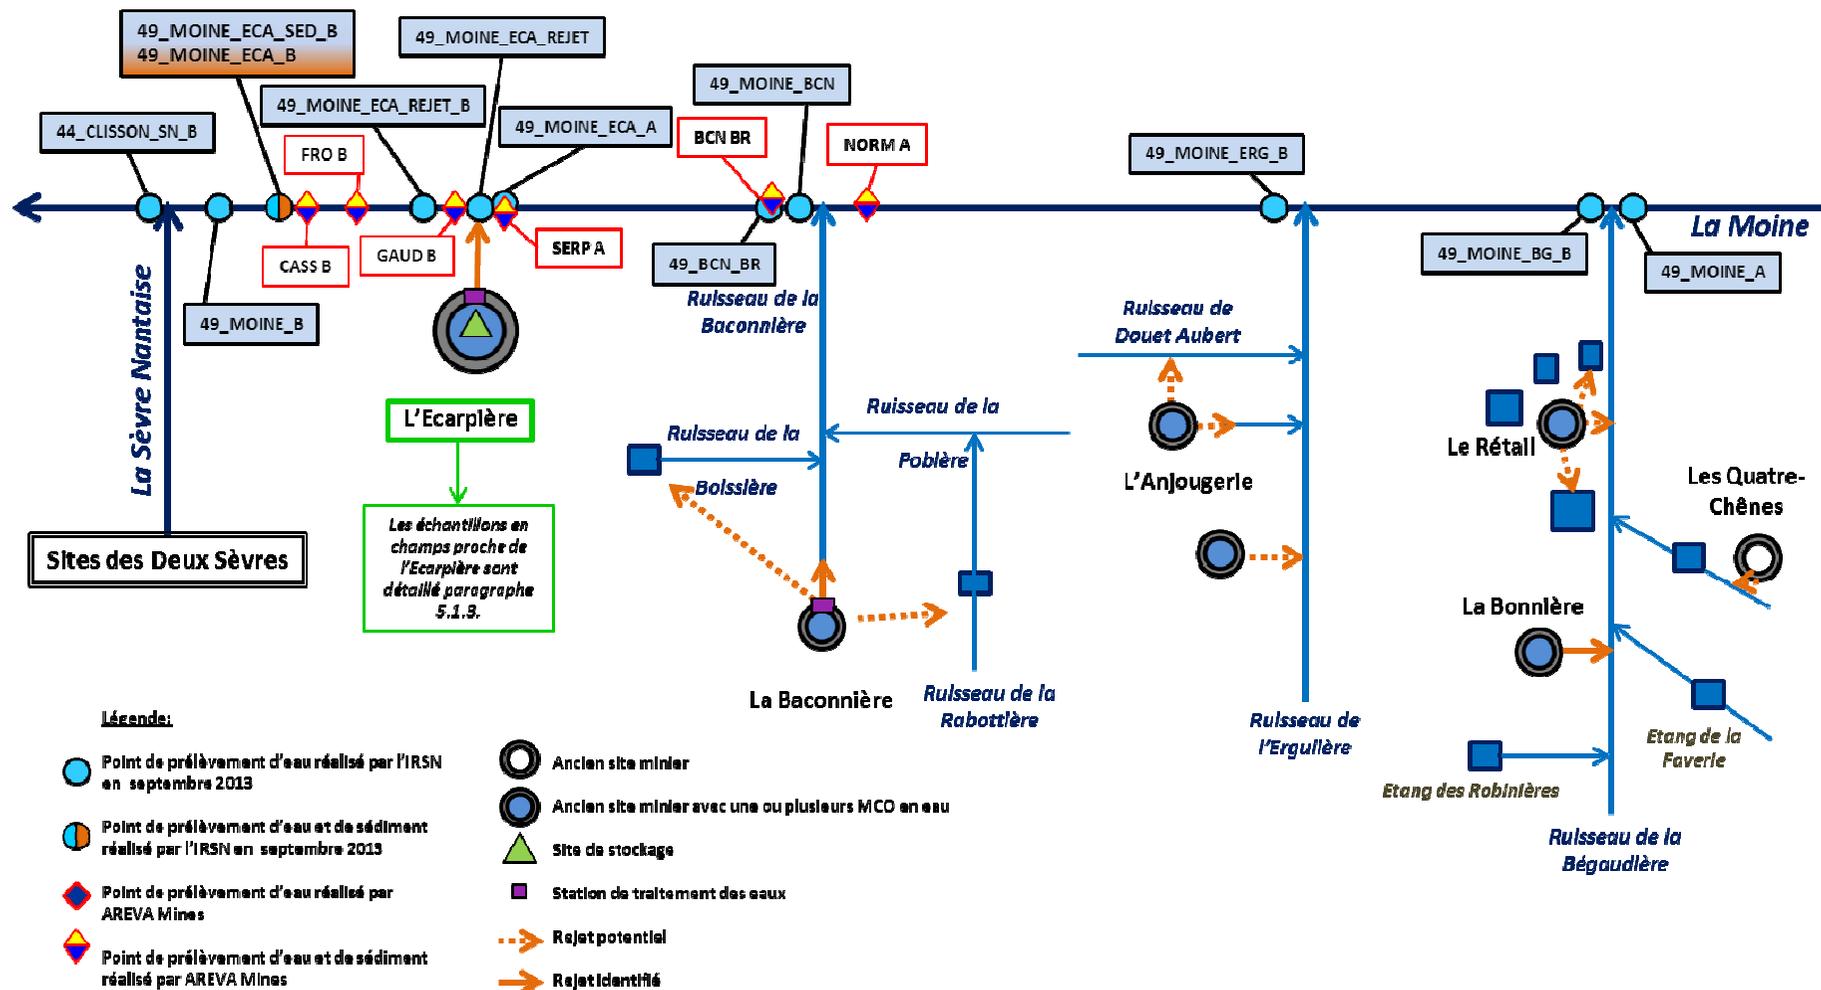
Figure 13 : Schéma de localisation des différents prélèvements d'eau et de sédiment effectués par l'IRSN et AREVA Mines dans la rivière la Moine en champ proche pour le site de l'Ecarpière et en champ éloigné des anciens sites miniers du Maine et Loire (d'après le BE Maine et Loire [2])

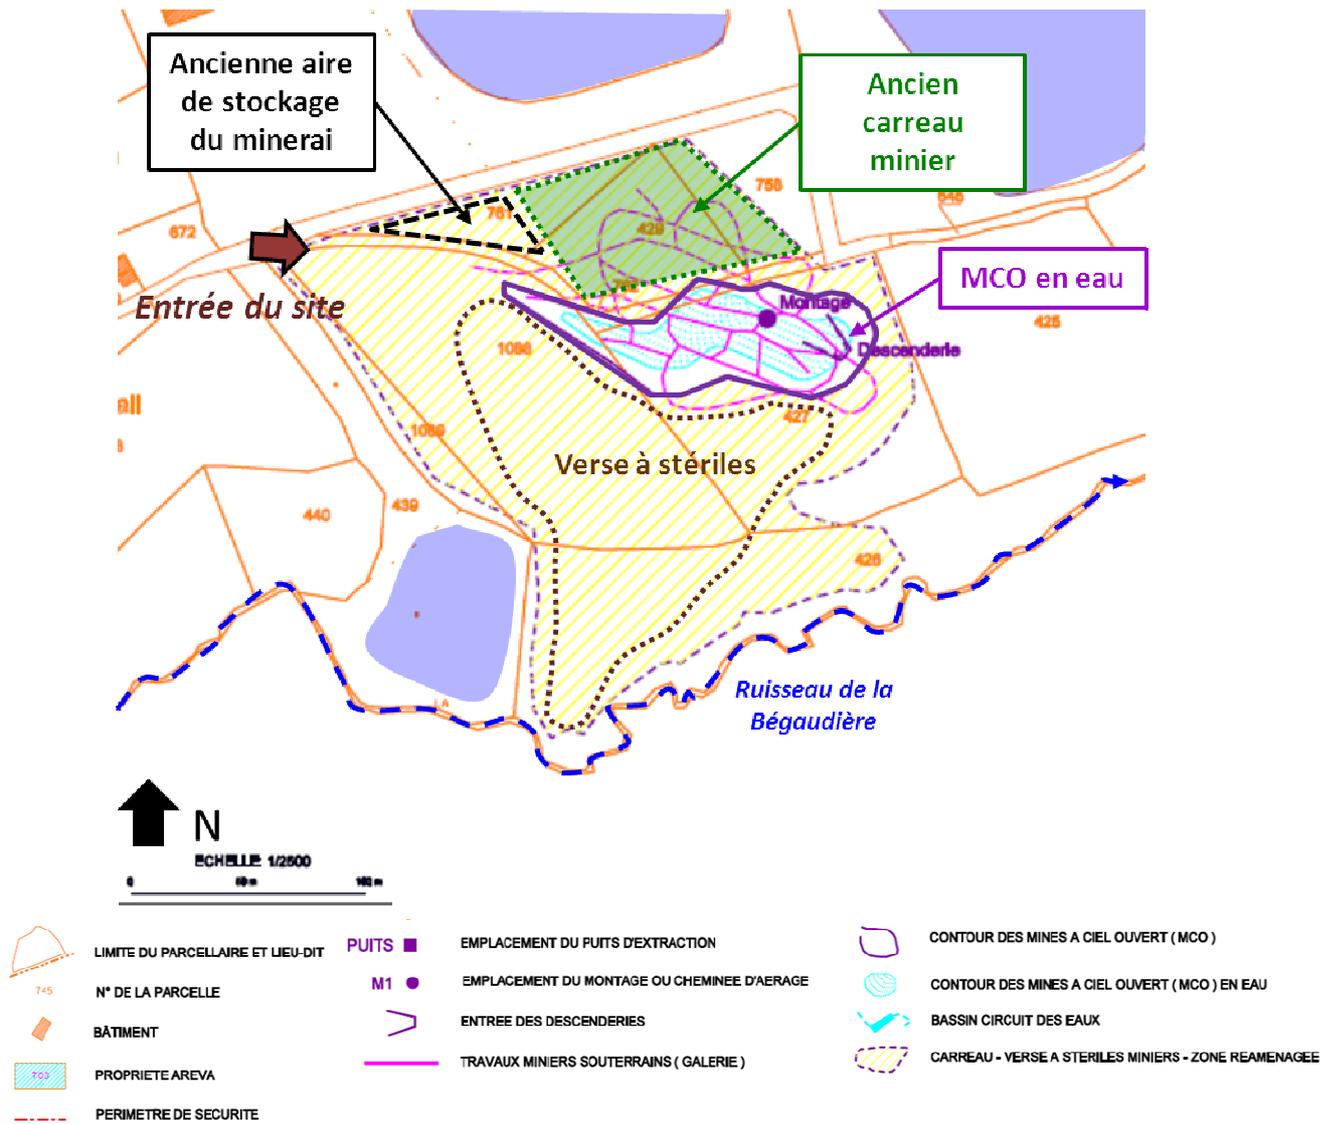
Figure 18 : Situation des travaux miniers sur fonds cadastraux sur le site le Rétail (source Areva Mines [2])

Région	Pays de Loire	Autres sites sur la commune	La Bonnière
Département	Maine et Loire (49)		
Commune	La Romagne		
Cadastre	<u>Propriété non AREVA Mines</u> : Commune de la Romagne, section B03, parcelles 425, 426, 427, 429, 758, 761, 1088 et 1089 (Figure 18).		
Propriété	Privée		
Surface du site	3 ha 77 a

L'ensemble des terrains se situe sur des parcelles privées qui sont clôturées (Figure 18). Les terrains sont actuellement divisés en deux zones :

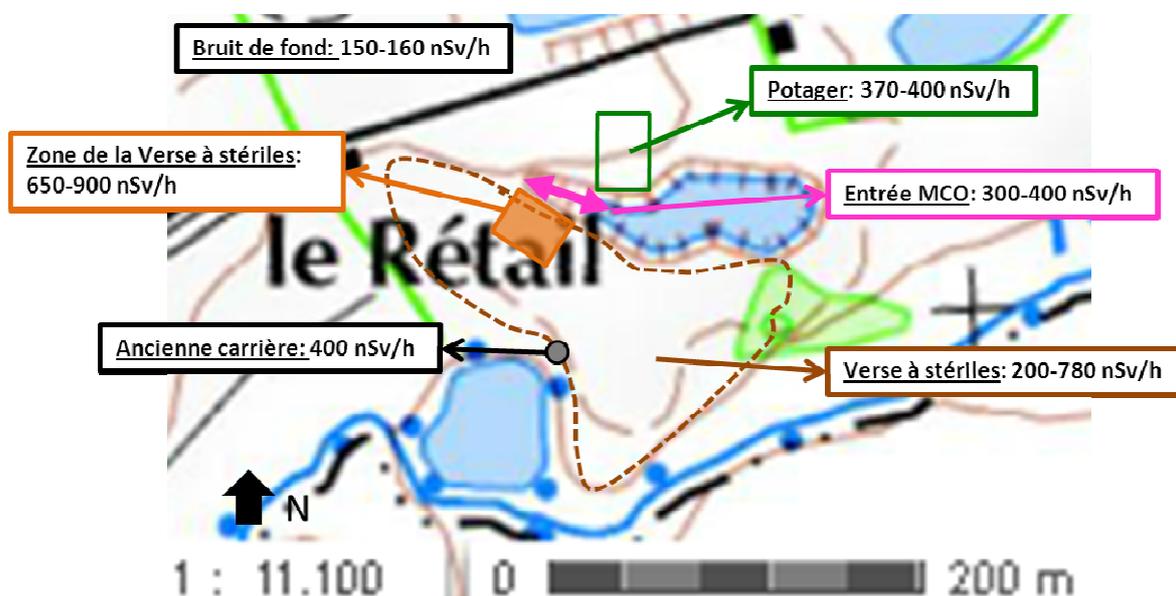
Figure 22 : Localisation et résultats des mesures radiométriques réalisées par l'IRSN sur le site le Rétail (sur fond Géoportail IGN © [4])

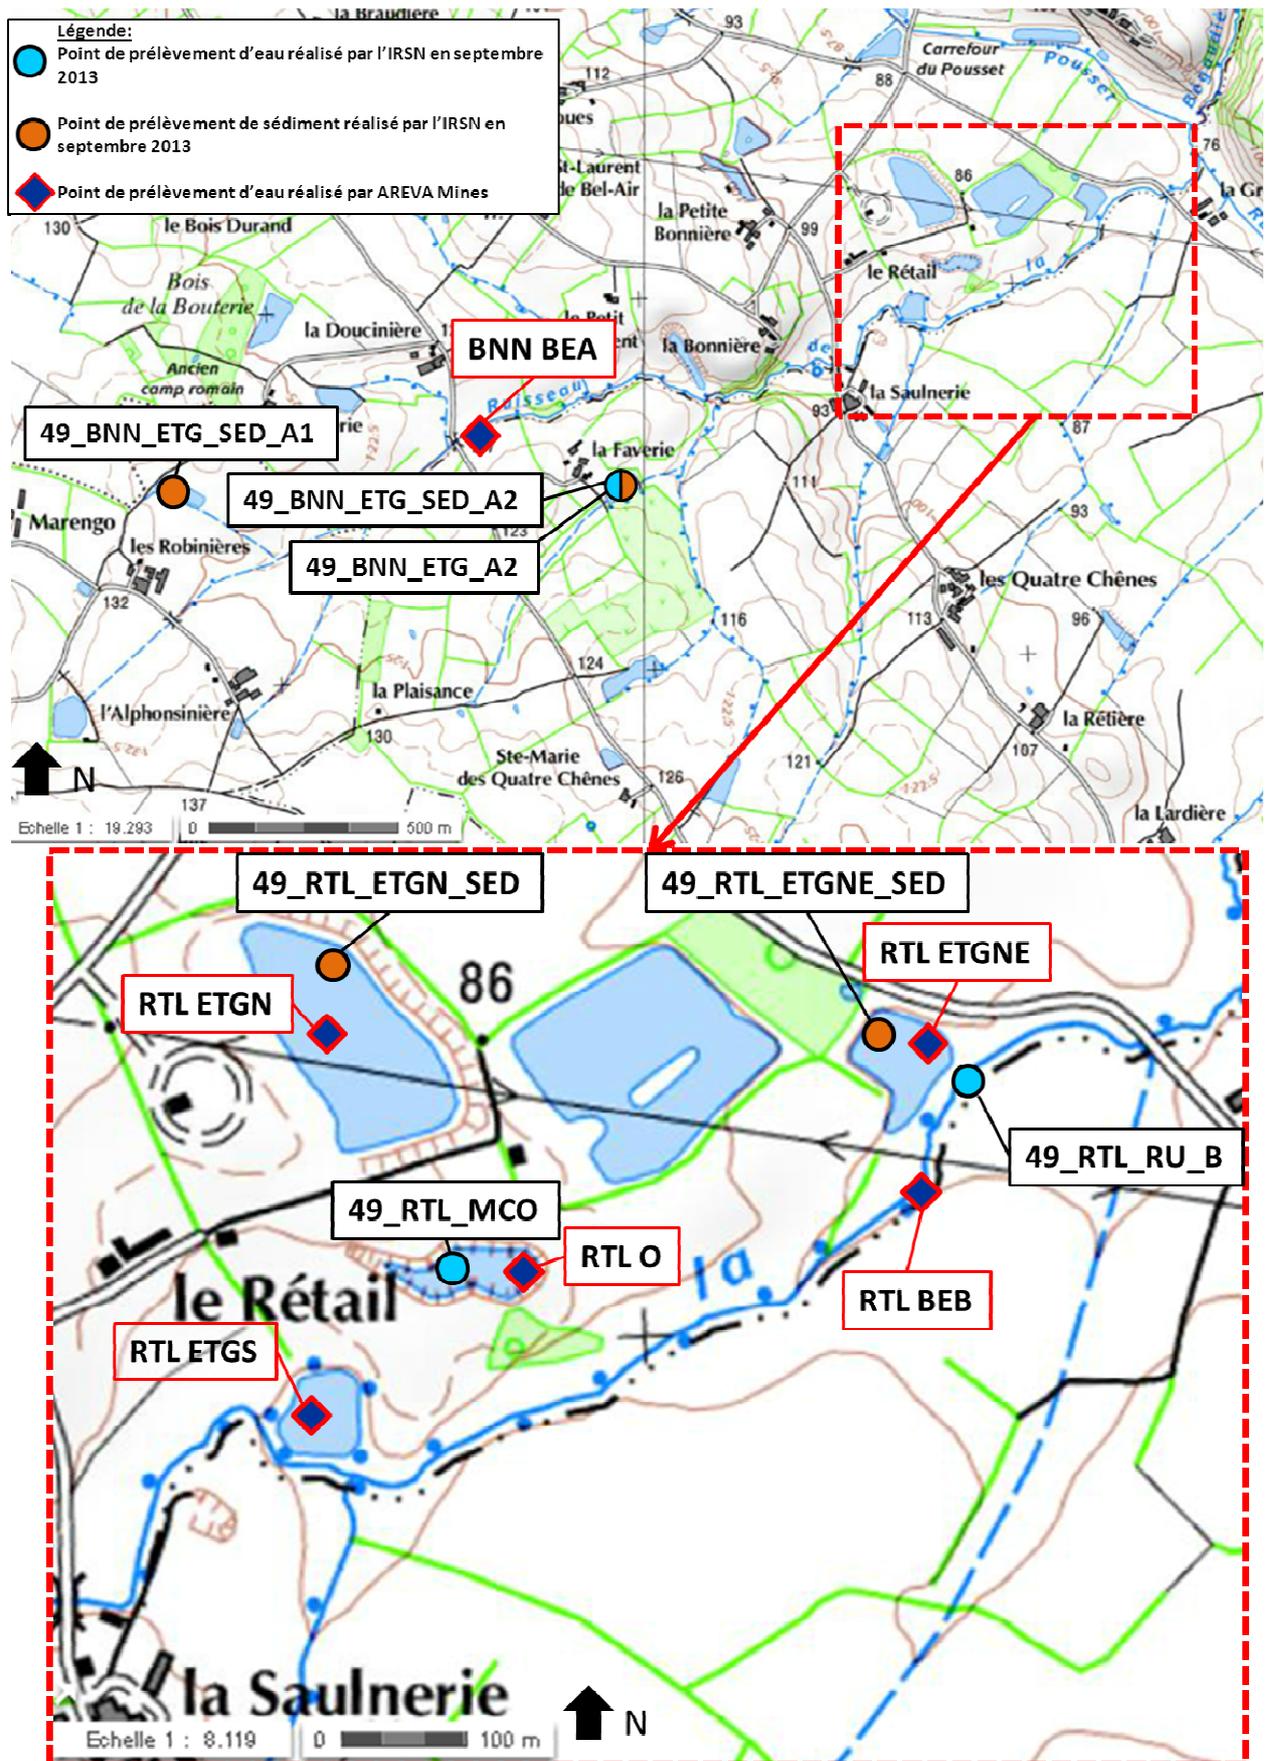
Figure 23 : Localisation des points de prélèvements d'eau et de sédiment effectués par l'IRSN et AREVA Mines sur site le Rétail et en champ proche [2] (sur fond Géoportail IGN © [4])

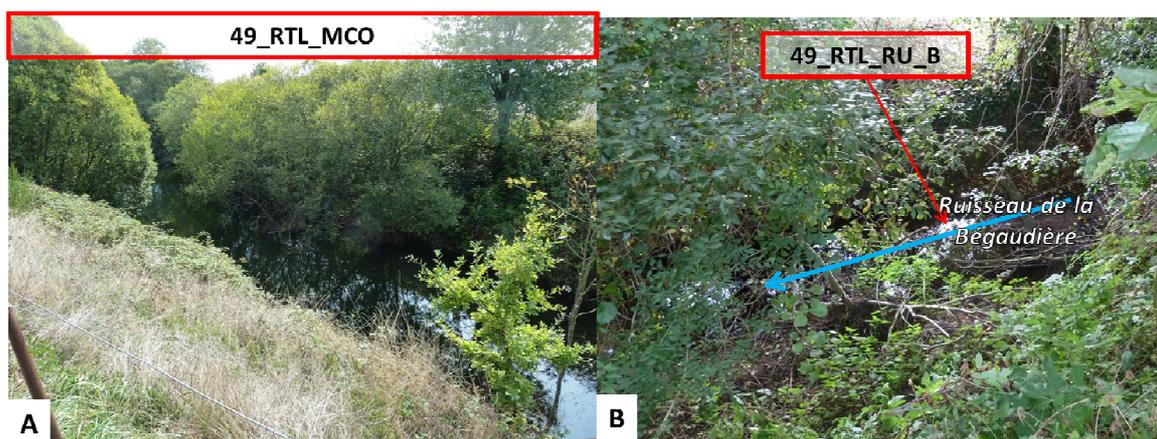
Figure 24 : Photographies des points de prélèvements d'eau IRSN, A- MCO du site Le Rétail (Echantillon 49_RTL_MCO), B-Ruisseau de la Bégaudière en aval du site le Rétail (Echantillon 49_RTL_RU_B).

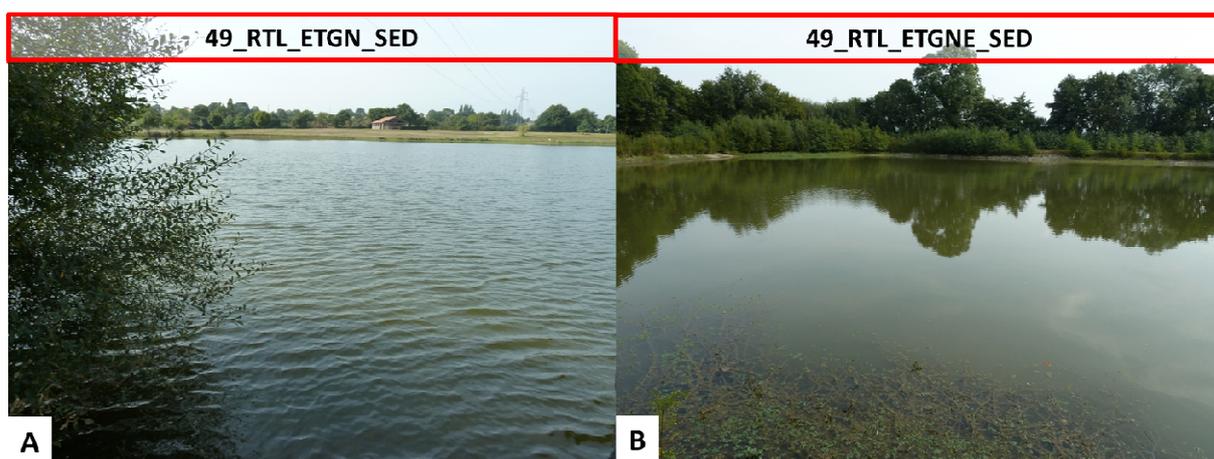
Figure 25 : Photographies des points de prélèvements de sédiments IRSN, A- Etang situé au Nord du site Le Rétail (Echantillon 49_RTL_ETGN_SED), B- Etang situé au Nord-Est du site le Rétail (Echantillon 49_RTL_ETGNE_SED)

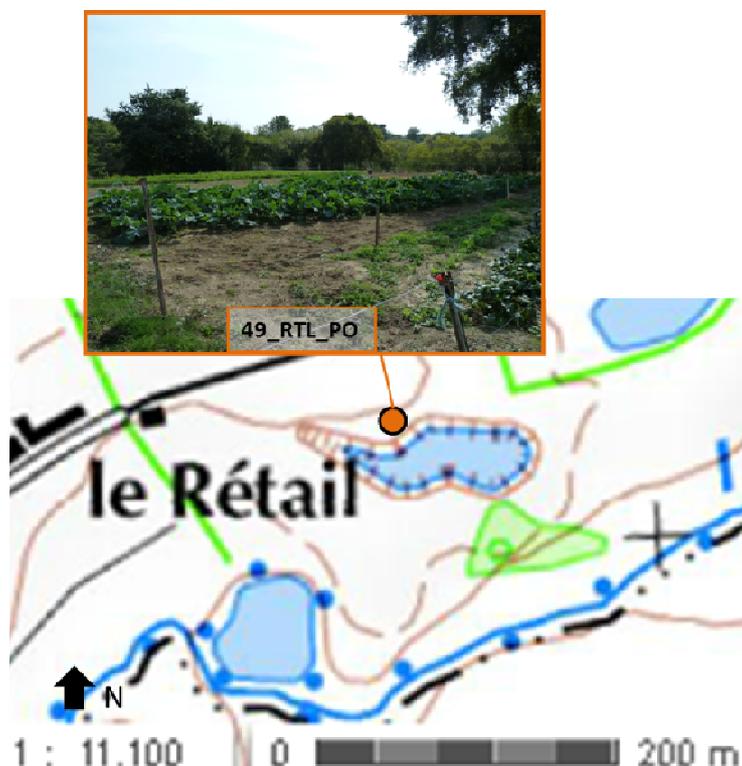
Figure 26 : Localisation de l'échantillon de terre potager 49_RTL_PO prélevé par l'IRSN sur le site le Rétail (sur fond Géoportail IGN © [4])

Un prélèvement de sol du potager a été effectué, par l'IRSN, au cours de la visite du site (Figure 26).

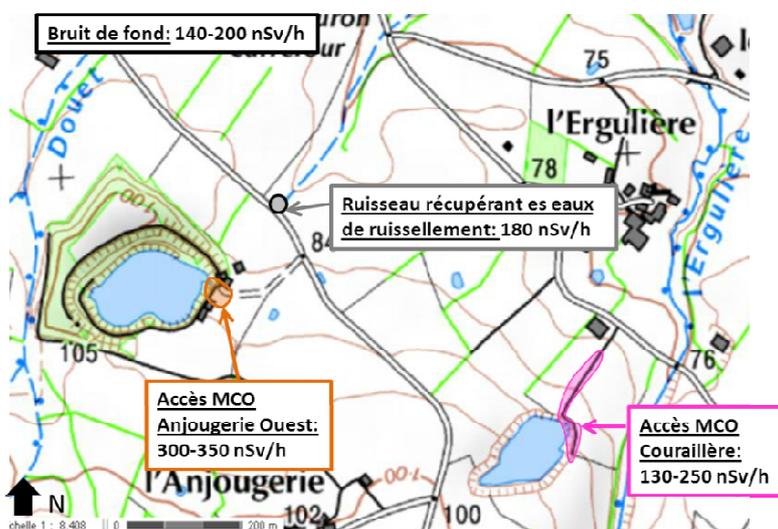
Figure 32 : Localisation et résultats des mesures radiométriques réalisées par l'IRSN sur le site de l'Anjouerie (sur fond Géoportail IGN © [4])

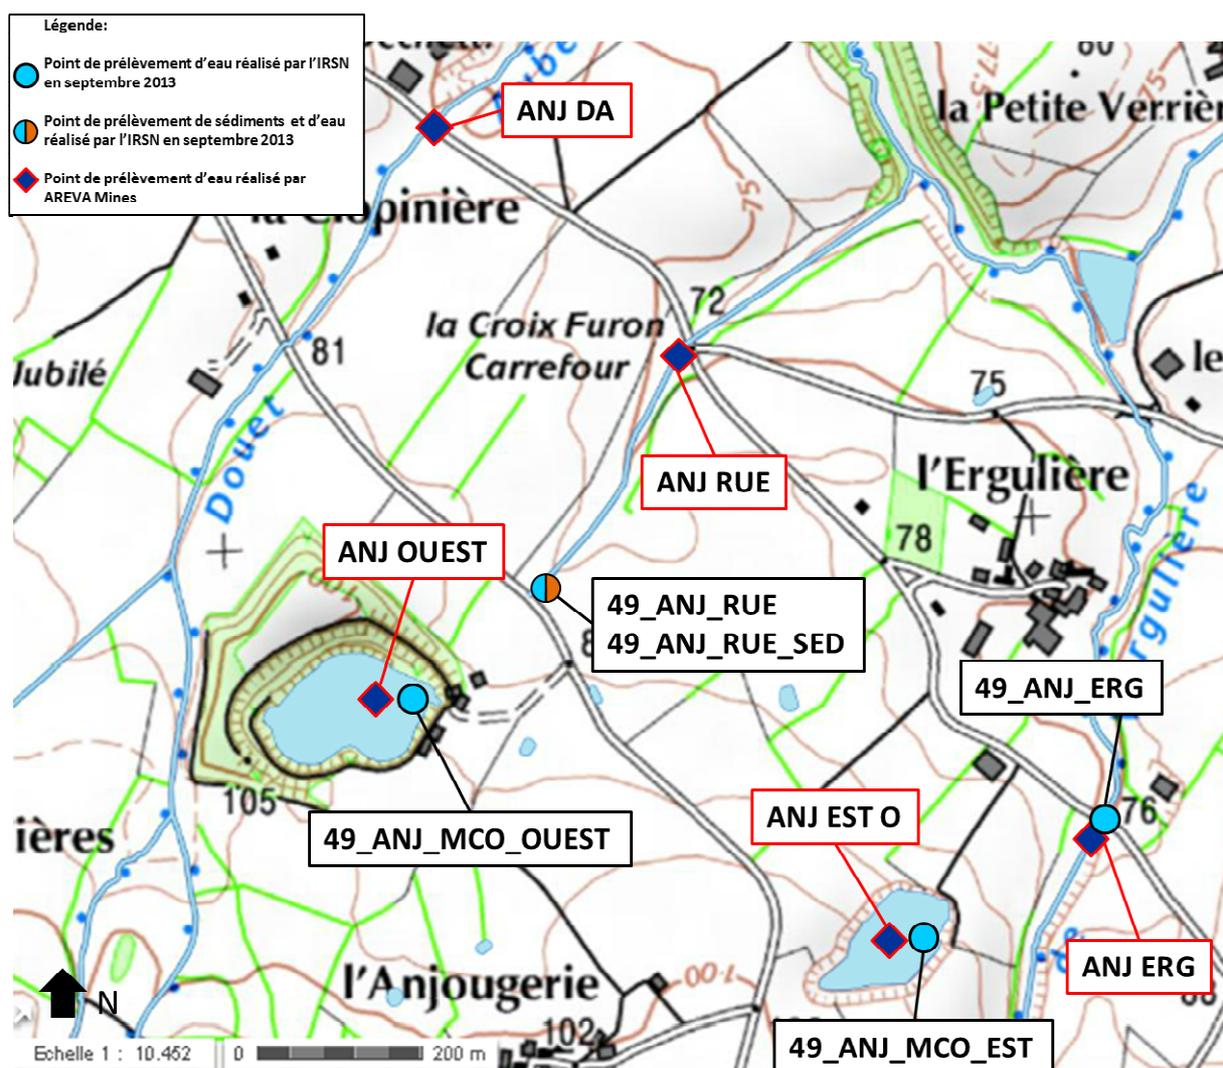
Figure 33 : Localisation des points de prélèvements d'eau et de sédiment effectués par l'IRSN et AREVA Mines sur site de l'Anjouerie et en champs proche [2] (sur fond Géoportail IGN © [4])

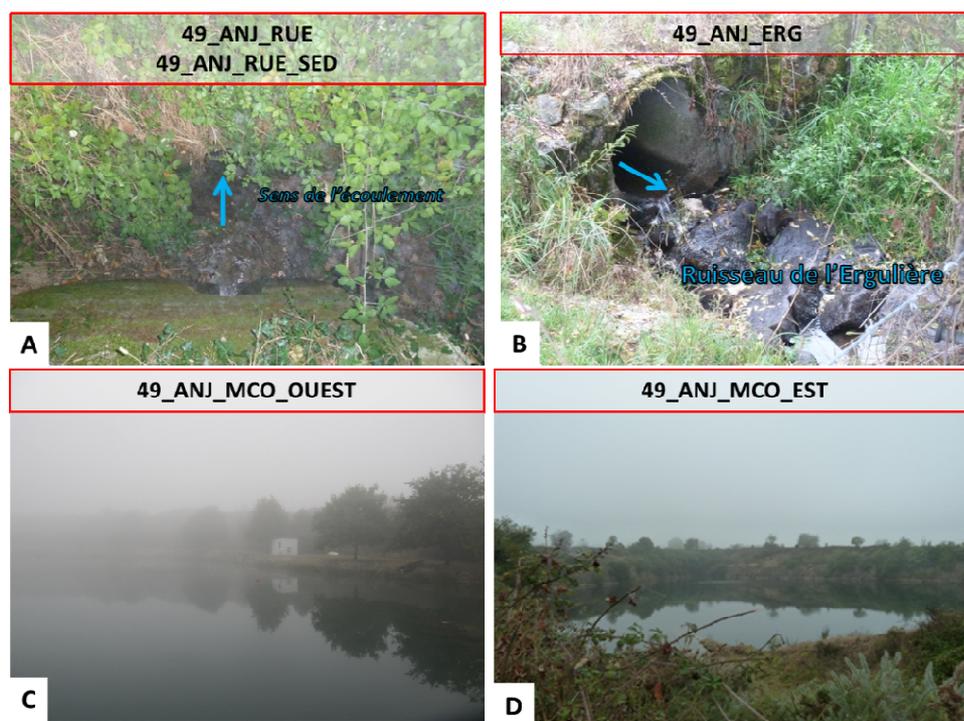
Figure 34 : Photographies des points de prélèvements, A-Ruisseau récupérant les eaux de ruissellement du parking, B- Ruisseau de l'Ergulière, C-Mine à Ciel Ouvert de l'Anjouerie Ouest, D- Mine à Ciel Ouvert de La Couraillère

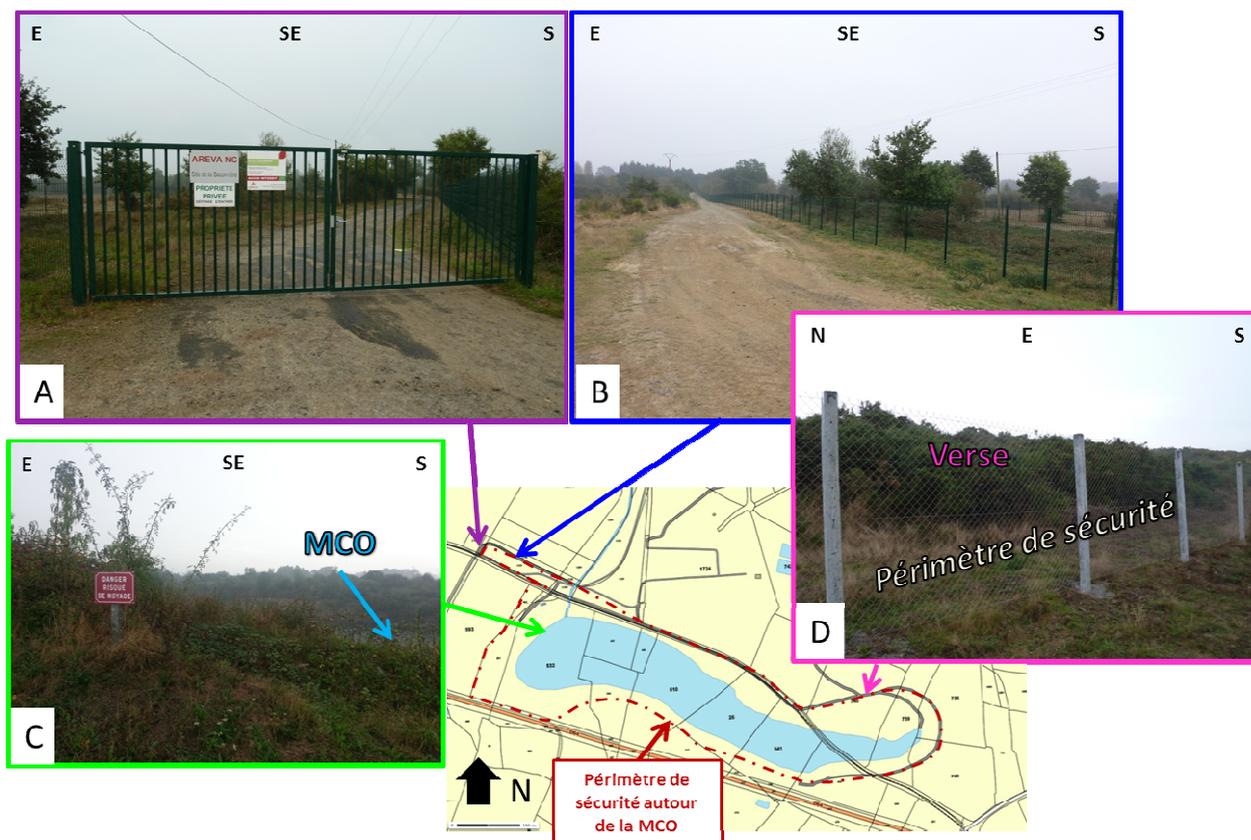
Figure 39 : Photographies des travaux de mise en sécurité de la MCO la Bastille ; A- Portail d'accès au site de la Baconnière, B-Clôture du périmètre de sécurité au Nord du site, C- Panneau signalant un risque de noyade au niveau de la MCO la Bastille, D- Périmètre de sécurité entre la MCO et la verse à stérile (sur fonds Géoportail IGN © [4])

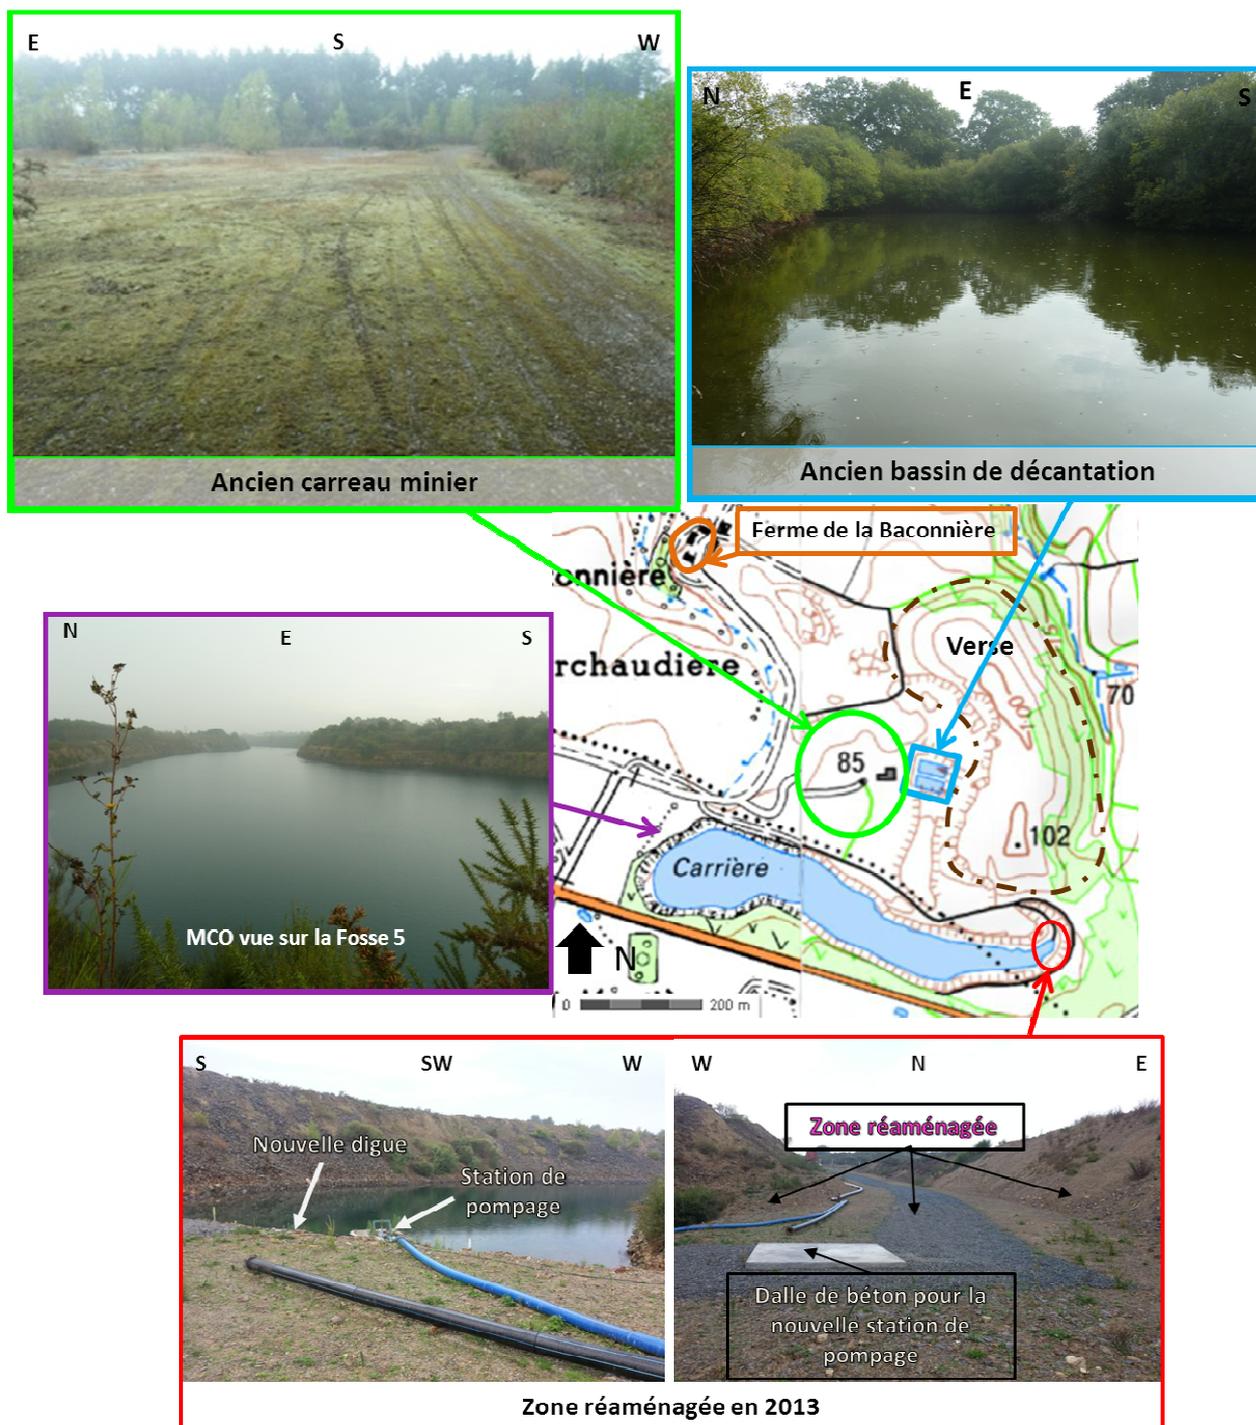
Figure 40 : Photographies de la MCO, de la zone réaménagée en 2013 à l'Est de la MCO, de l'ancien carreau minier et des anciens bassins de décantation du site de la Baconnière (sur fonds Géoportail IGN © [4]).

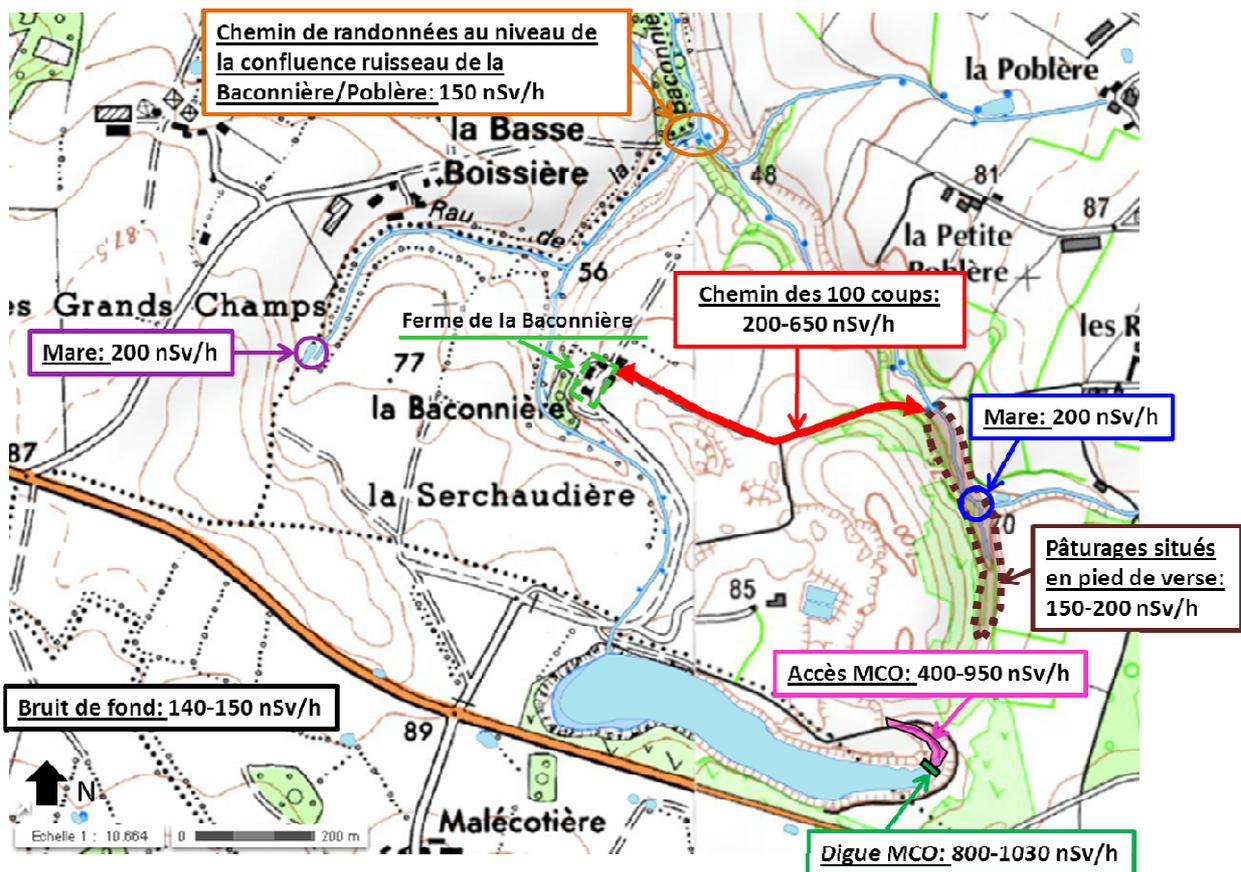
Figure 42 : Localisation et résultats des mesures radiométriques réalisées par l'IRSN sur et autour du site de la Baconnière (sur fonds Géoportail IGN © [4])

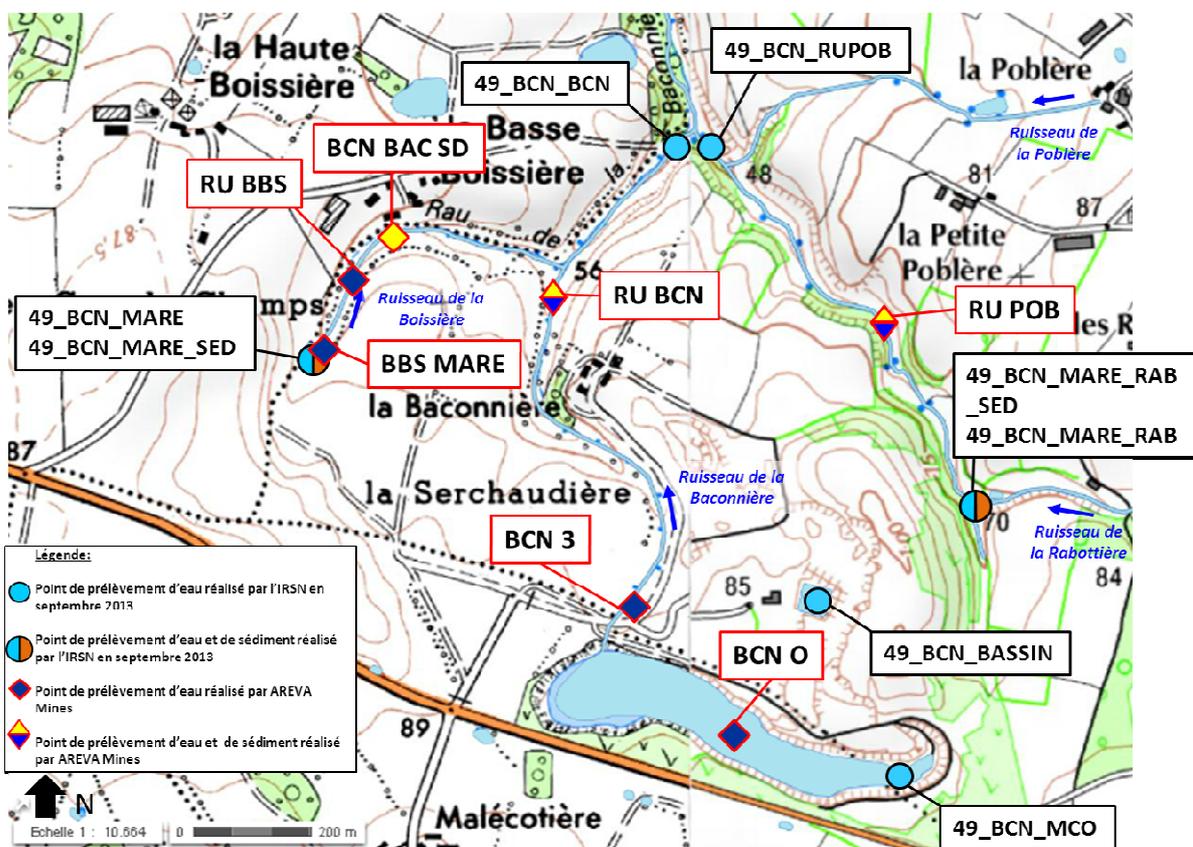
Figure 43 : Localisation des points de prélèvements d'eau et de sédiment effectués par l'IRSN et AREVA Mines sur le site de la Baconnière et en champ proche [2] (sur fonds Géoportail IGN © [4])

La qualité des eaux de surface autour du site de la Baconnière fait l'objet d'une surveillance réglementaire dans le cadre de l'arrêté préfectoral D3-2006 n°702 du 30 novembre 2006. Cet arrêté préfectoral fixe aussi les conditions du rejet dans le ruisseau de la Baconnière. Quatre points de prélèvements sont régulièrement prélevés (Figure 43) :

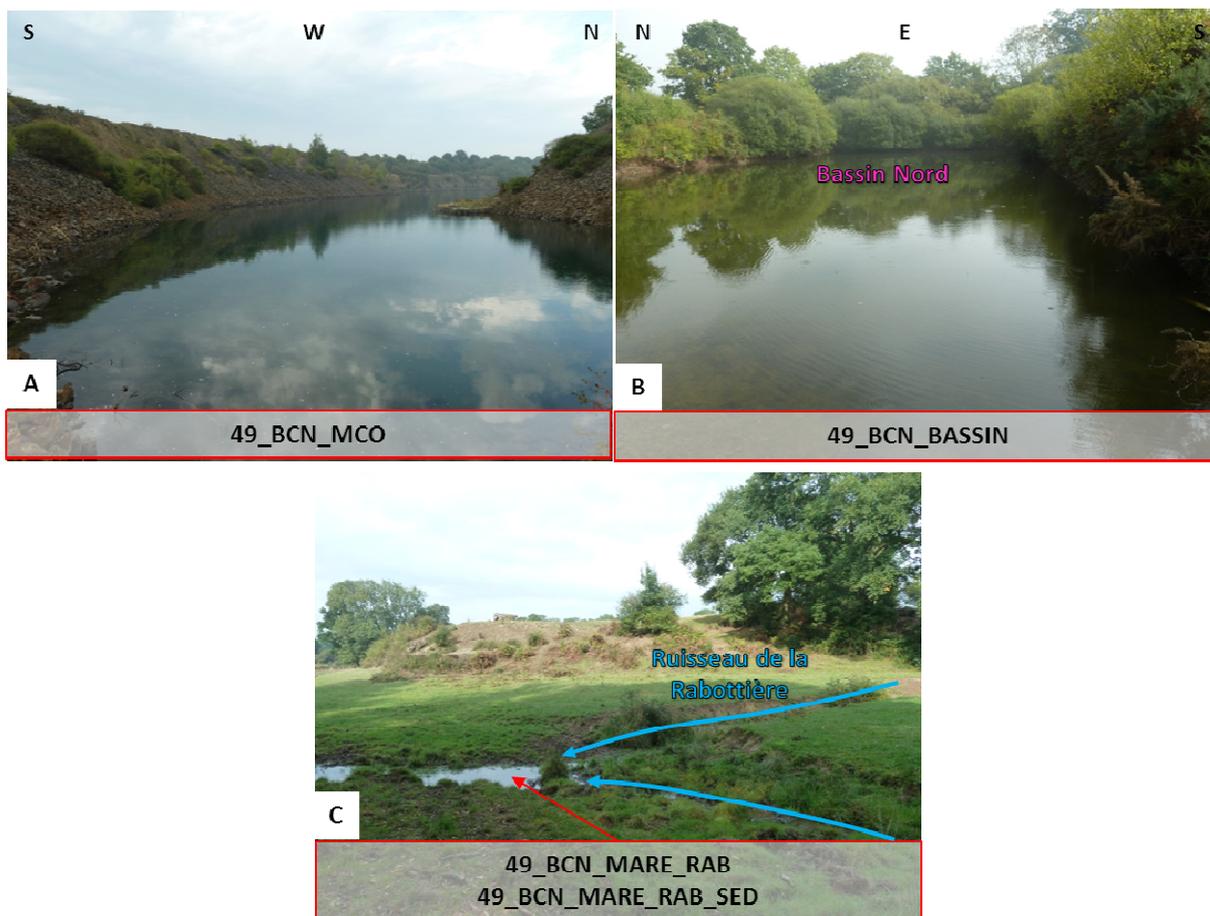
Figure 45 : Photographies des points de prélèvements ; A- la MCO la Bastille, B- l'ancien bassin de décantation Nord, C- la mare située à l'Est de la verse la Bastille

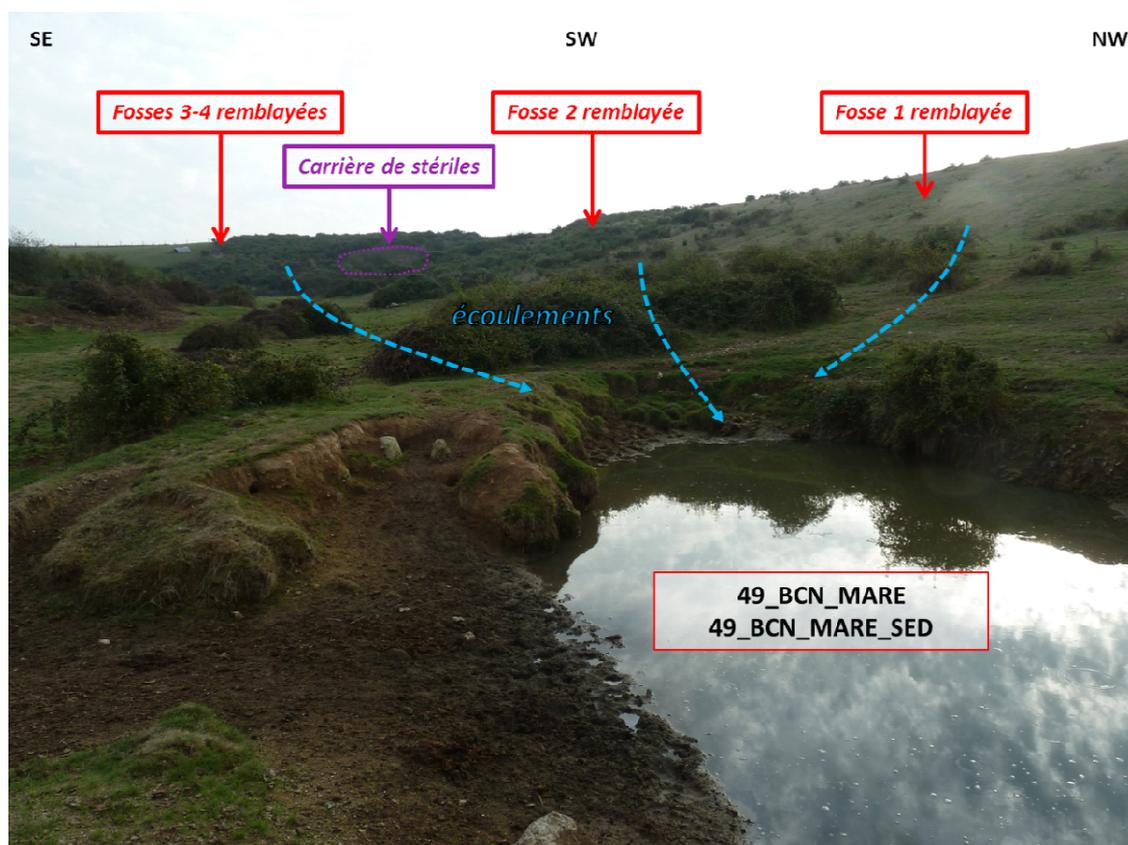
Figure 46 : Mare située en pied des fosses n°1 et 2 et potentiellement alimentée par des écoulements provenant des fosses 1 à 4
