Contrôles de second niveau effectués sur les anciens sites miniers d'uranium du Maine et Loire

RT/PRP-DGE/2014-00024

Pôle radioprotection, environnement, déchets
et crise

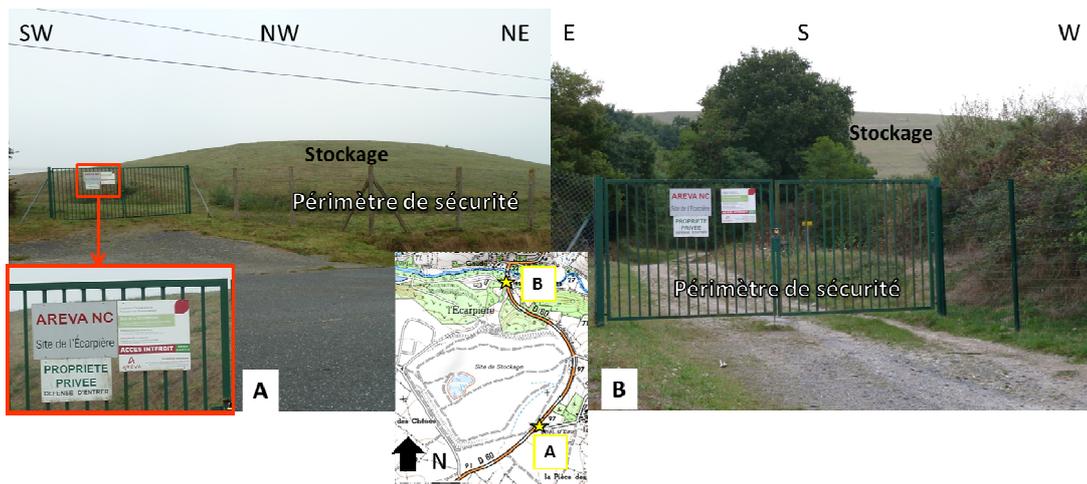
Figure 49 : Photographies du site de stockage, du périmètre de sécurité et des panneaux de signalisation du site de l'Ecarpière, localisation du lieu de la photographie sur la carte (fond de carte Géoportail, [4]).

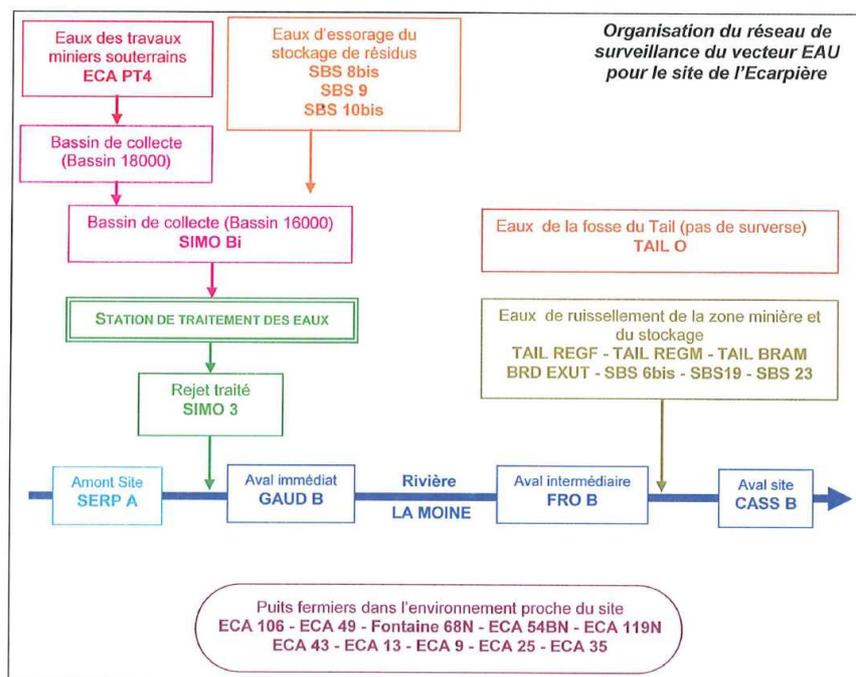
Figure 50 : Organisation du réseau de surveillance du vecteur eau pour le site de l'Ecarpière source AREVA Mines [2].

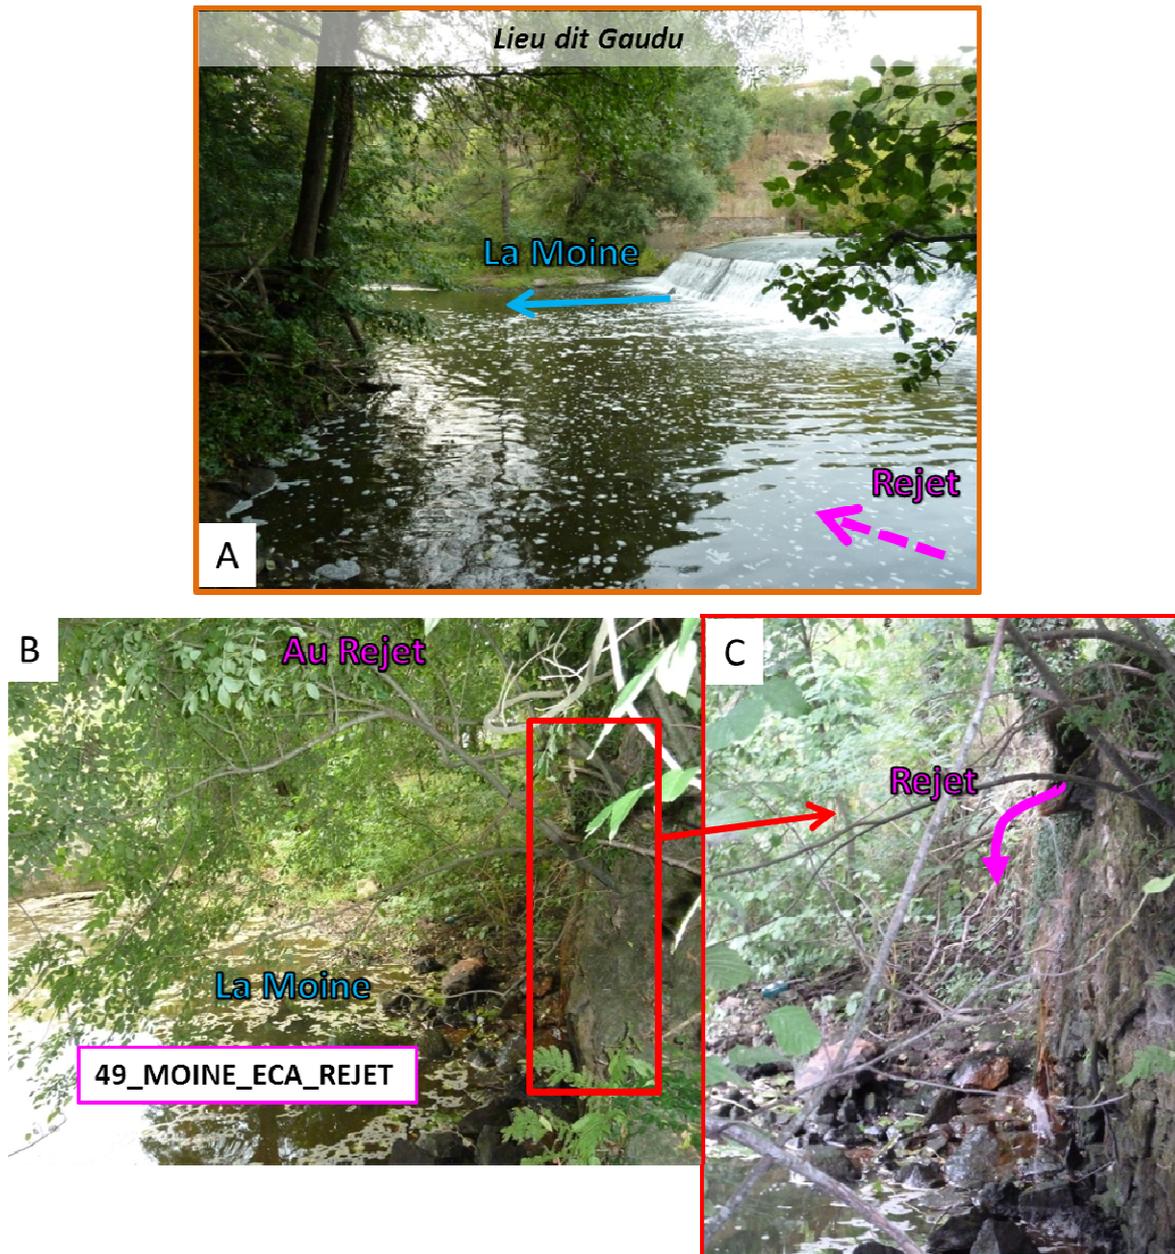
Figure 53 : Photographies A - de la rivière La Moine au lieu-dit Gaudu où se situe le rejet du site de l'Ecarpière, B- du point 49_MOINE_ECA_REJET localisé dans la rivière La Moine à l'aplomb du rejet du site de l'Ecarpière, C- zoom sur la canalisation permettant le rejet des eaux dans La Moine.

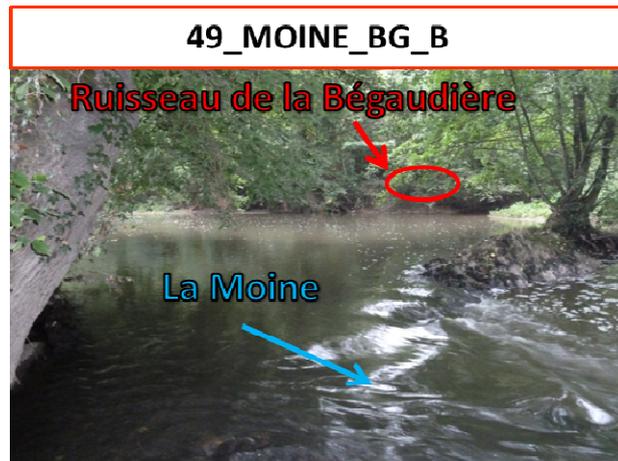
Figure 55 : Photographie du lieu de prélèvement du point 49_MOINE_BG_B situé en aval de la confluence du ruisseau de la Bégaudière avec La Moine.

Un échantillon d'eau a été prélevé en amont de la confluence et constitue une référence « Milieu Naturel » pour la Moine (Annexe 2). Un échantillon d'eau a été prélevé à quelques mètres en aval de la confluence (Echantillon 49_MOINE_BG_B, Figure 54, Figure 55).
