IRSNINSTITUT
DE RADIOPROTECTION
ET DE SÛRETÉ NUCLÉAIRE*Faire avancer la sûreté nucléaire*

Contrôles de second niveau effectués sur les anciens sites miniers des Deux Sèvres

RT/PRP-DGE/2015-00001

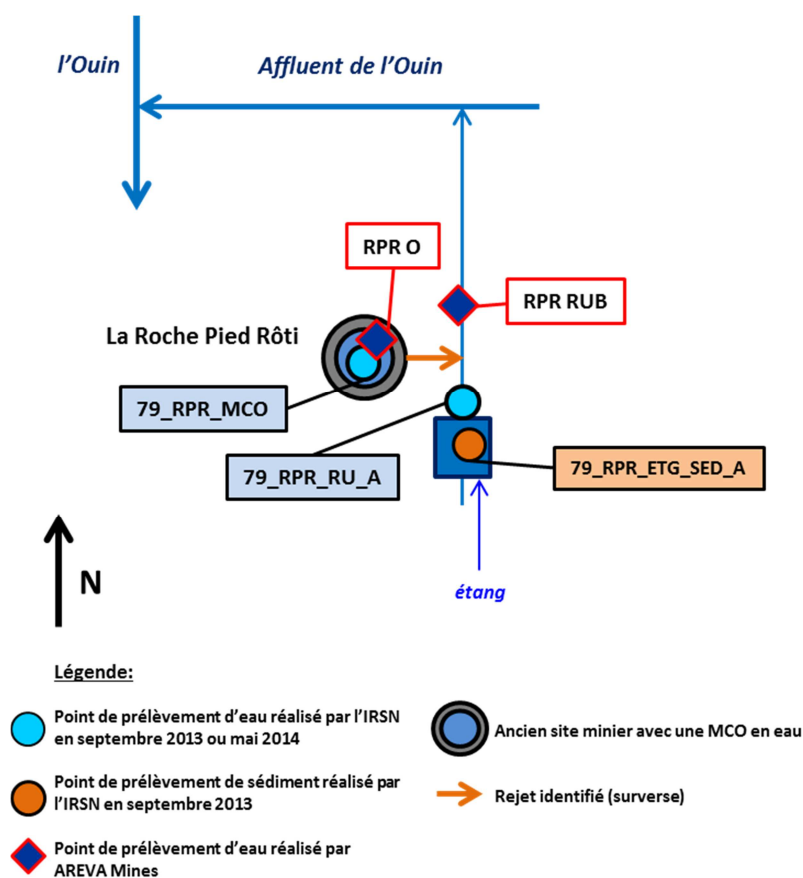
Les prélèvements d'eau et de sédiment effectués par l'IRSN et AREVA Mines sur et autour du site de la Roche Pied Rôti sont schématisés sur la Figure 6.

Figure 6 : Schéma de localisation des différents prélèvements d'eau et de sédiment effectués par l'IRSN et AREVA Mines sur et autour du site de La Roche Pied Rôti

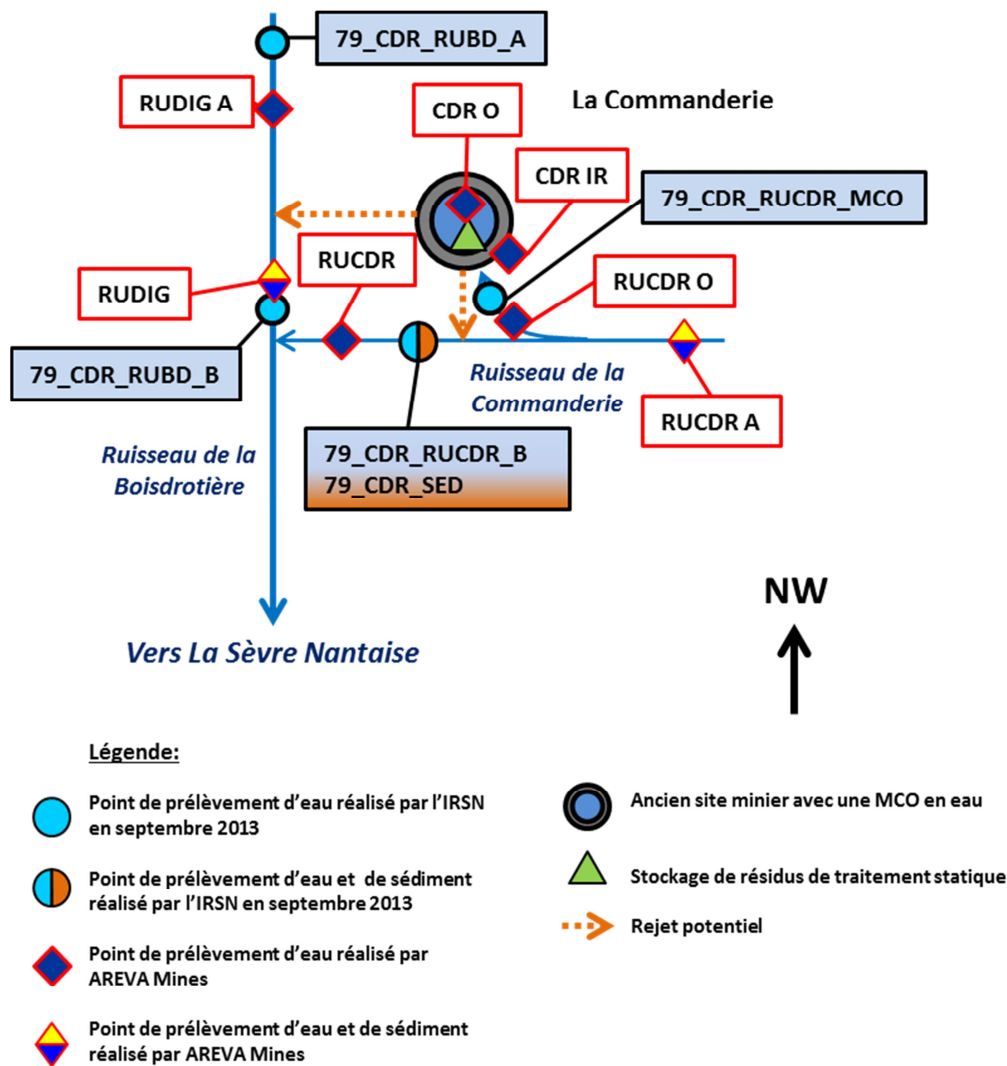
Figure 9 : Schéma de localisation des différents prélèvements d'eau et de sédiment effectués par l'IRSN et AREVA Mines sur et autour du site de La Commanderie

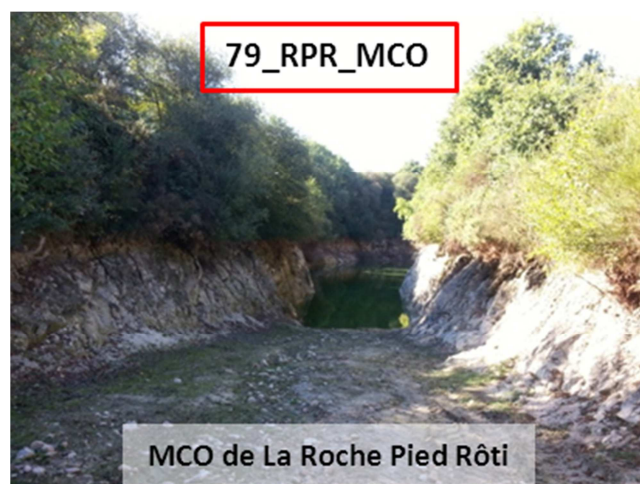
Figure 21 : Mine à ciel ouvert du site de La Roche Pied Rôti (point de prélèvement de l'échantillon 79_RPR_MCO)

- au niveau de la MCO de La Roche Pied Rôti (échantillon 79_RPR_MCO ; cf. Figure 20 et Figure 21) ;
- dans le ru récepteur de la surverse de la MCO, en amont de celle-ci (échantillon 79_RPR_RUA ; cf. Figure 12 en annexe 2).

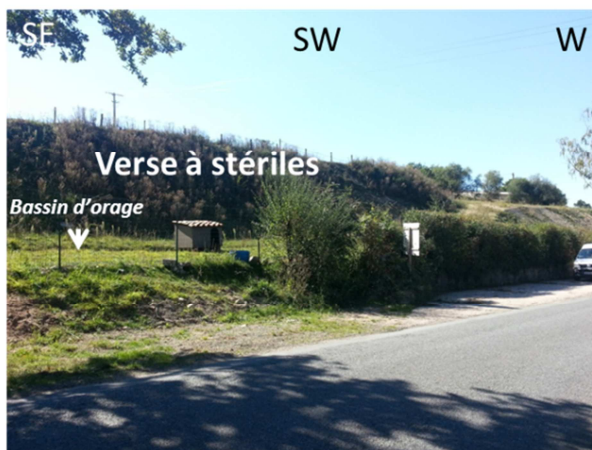
Figure 25 : Verse à stériles réaménagée du site de La Chapelle Largeau

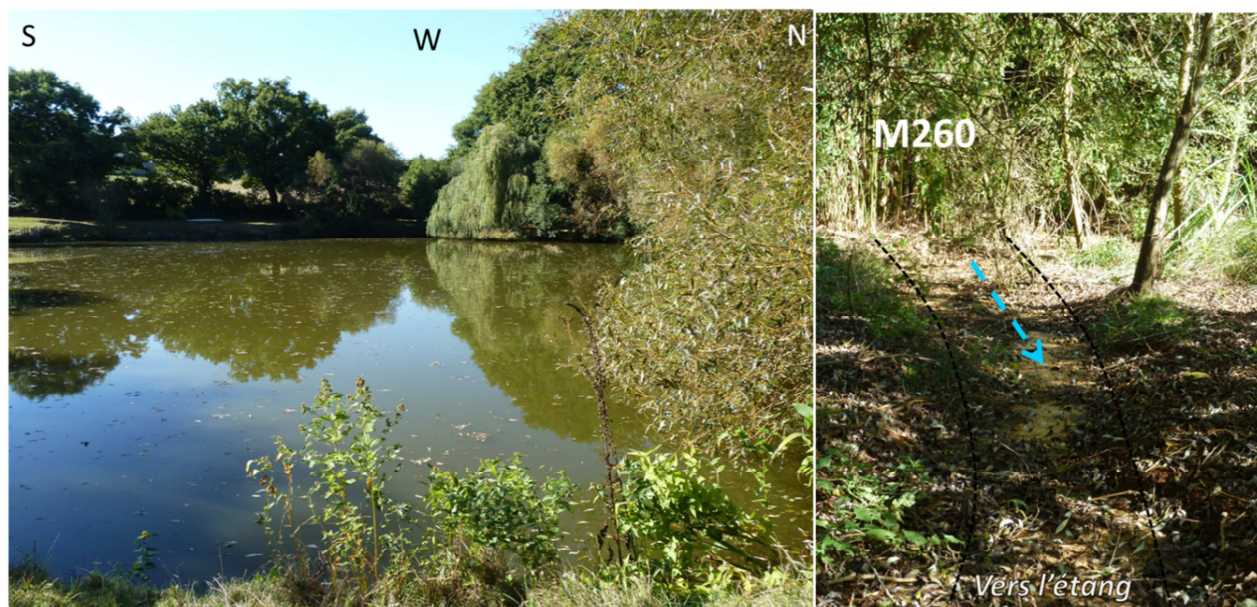
Le montage M260 se situe à l'Est du site, sur une propriété privée, à une vingtaine de mètres d'un étang de loisirs alimenté par le ruisseau de la Pipaudière (cf. Figure 23). Cet étang reçoit les eaux d'exhaure du montage M260 via un petit ru, non canalisé, de faible débit (cf. Figure 26). Le montage est caché sous une végétation dense, dans une zone clôturée. La zone est humide et les sédiments autour sont jaunes/orangés.

Figure 26 : Photographies de l'étang récepteur des eaux d'exhaure du montage M260 (à gauche) et du montage M260 (à droite)

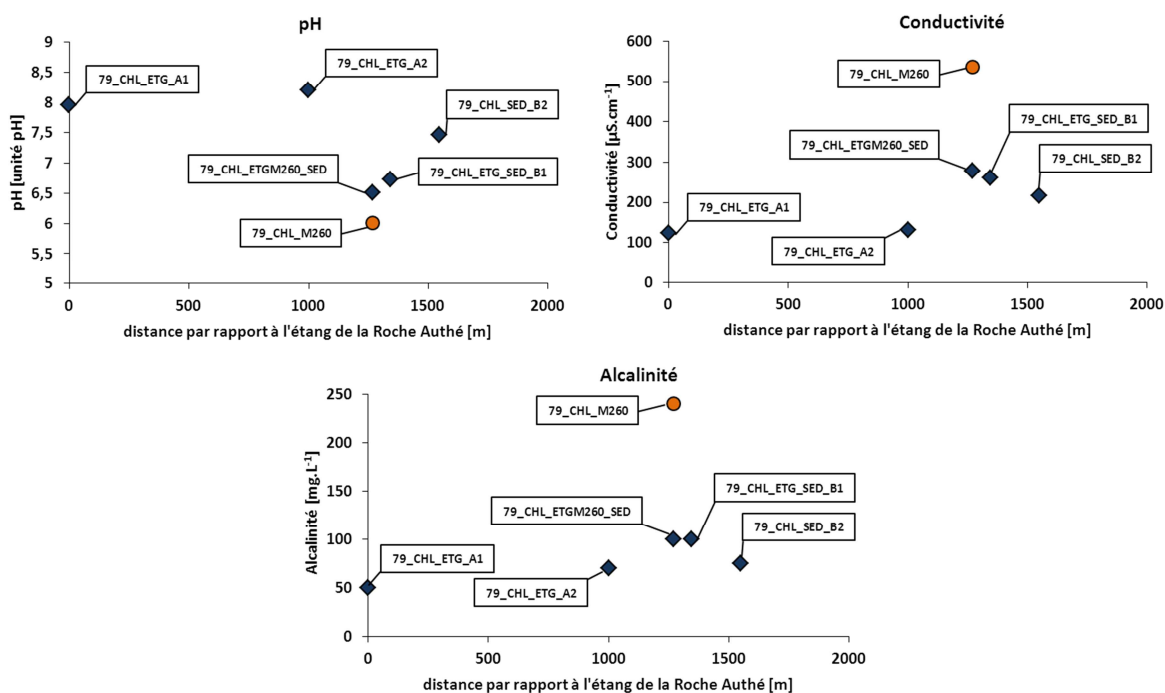
Figure 32 : Evolution des paramètres pH, conductivité et alcalinité le long du ruisseau de la Pipaudière

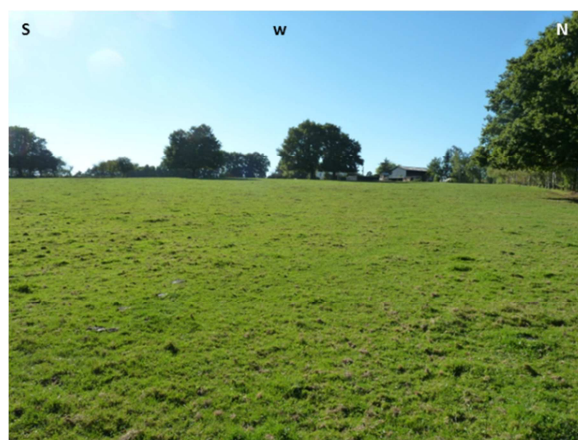
Les terrains contenant la MCO Nord en eau et la verse à stériles sont des terrains AREVA Mines (cf. Figure 34). Ces terrains sont clôturés, un portail fermé permet l'accès aux pompes d'irrigation et l'ensemble présente des panneaux signalant une propriété privée (cf. Figure 36). La verse est recouverte de végétation (cf. Figure 36).

Figure 36 : Photographies de la clôture et des panneaux signalétiques autour du site de La Dorgissière : A- Portail d'accès vers le système de pompage, B et C- Au niveau de la verse à stérile

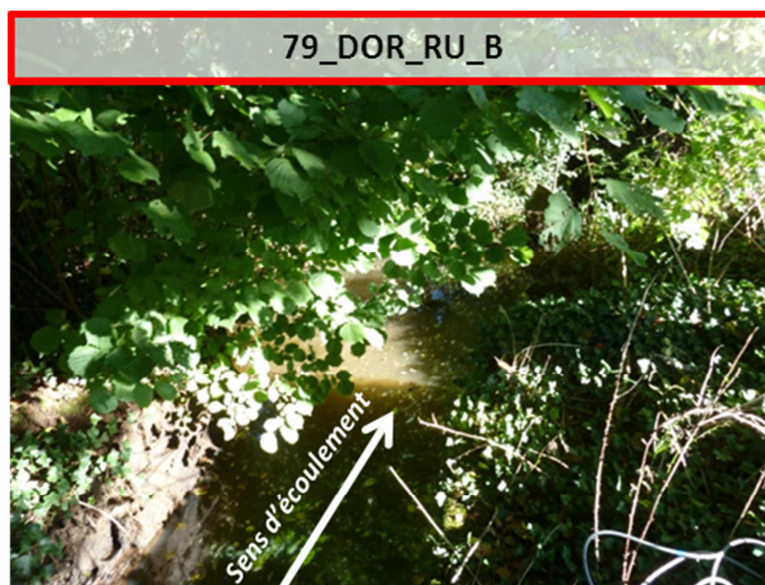
Un échantillon d'eau de la MCO Nord est annuellement prélevé par AREVA Mines pour être analysé (échantillon DOR O ; cf. Figure 39). Au cours de la campagne de mesure de 2012, AREVA Mines a procédé à deux prélèvements d'eau dans le ruisseau qui s'écoule à l'Est du site (cf. Figure 39) :

Figure 39 : Localisation des points de prélèvements d'eau et de sédiment réalisés par l'IRSN et AREVA Mines [2] sur le site de La Dorgisière et en champs proche (sur fonds Géoportail IGN © [4])

Un prélèvement d'eau a été effectué par l'IRSN dans le ruisseau qui s'écoule à l'Est du site, à l'aval de celui-ci (échantillon 79_DOR_RU_B ; cf. Figure 39 et Figure 40).

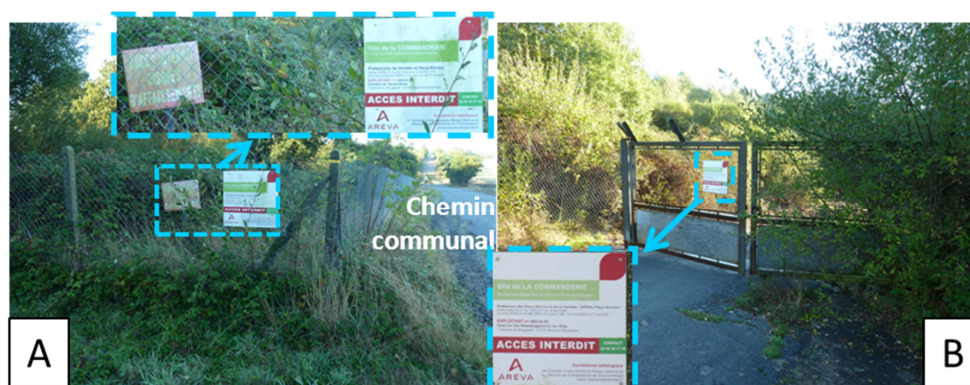
Figure 45 : A- Grillage autour de la zone Nord du site et panneaux d'interdiction et d'avertissement ; B-Portail d'accès à la MCO
