Contrôles de second niveau effectués sur les anciens sites miniers d'uranium de Côtes d'Armor

RT/PRP-DGE/2016-00023

Pôle radioprotection, environnement, déchets
et crise

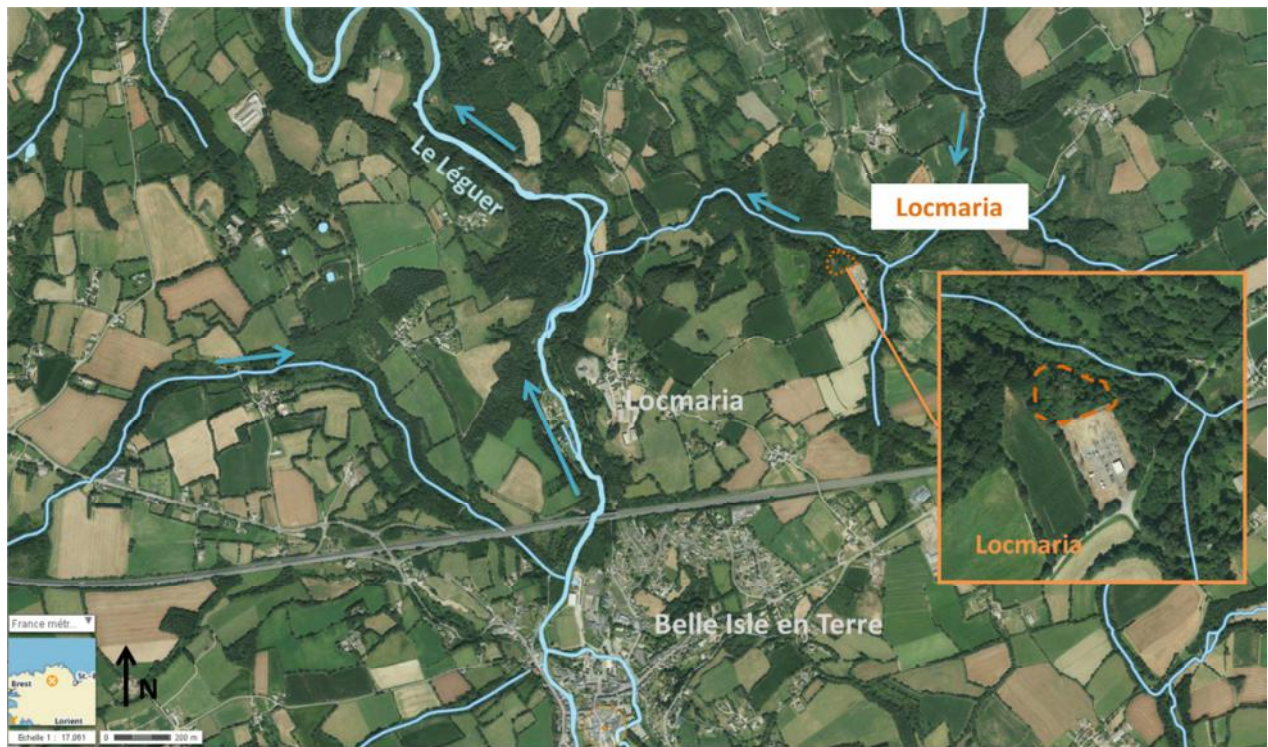
Figure 22 : Vue aérienne du site de Locmaria, en orange l'emprise du site (sur fond Géoportail, ©IGN [3])

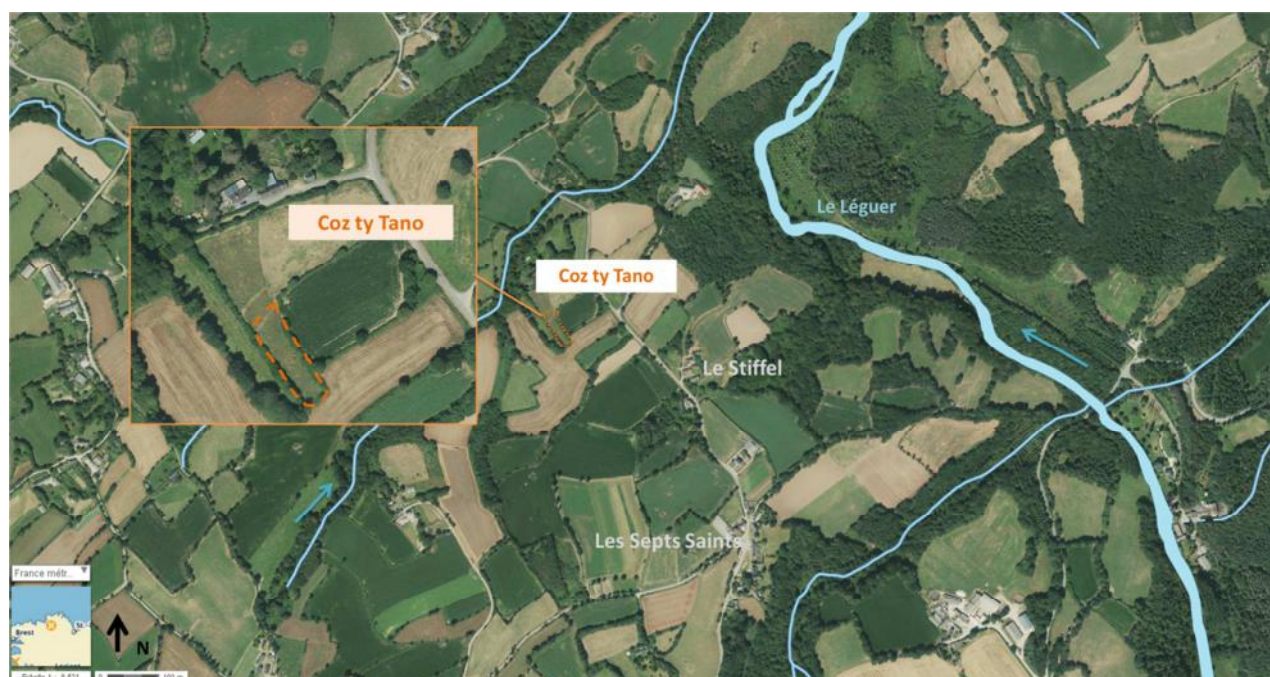
Figure 29 : Vue aérienne du site de Coz ty Tano, en orange l'emprise du site (sur fond Géoportail, ©IGN [3])

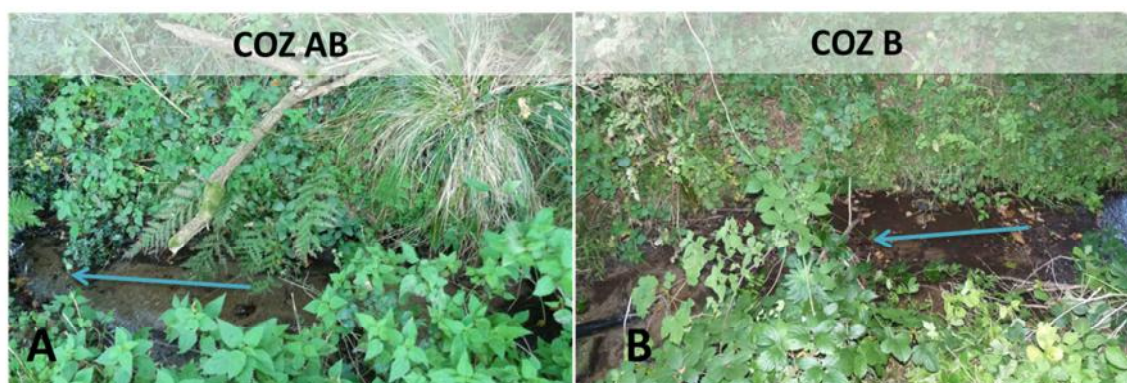
Figure 35 : Photographies des points de prélèvements d'eau IRSN, A- au droit des travaux miniers (échantillon COZ_AB), B- Aval des anciens travaux miniers dans le ruisseau affluent du Léguer (Echantillon COZ_B) (©IRSN)

Les résultats des analyses physico-chimiques *in situ* et radiologiques sur la fraction totale de ces deux échantillons sont présentés au Tableau 13.

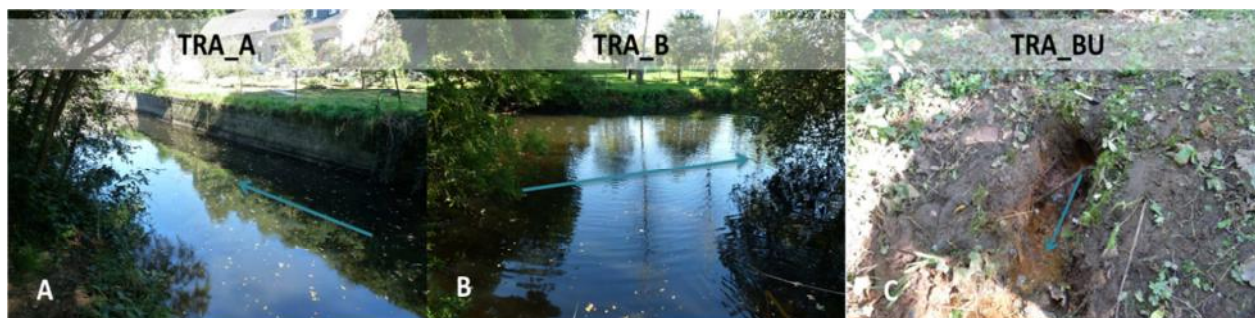
- un prélèvement en amont du site sur la rivière Le Léguer (Echantillon TRA_A, ce point se trouve en aval de Coz ty Tano) ;
- un prélèvement en aval du site sur la rivière Le Léguer (Echantillon TRA_B) ;
- un prélèvement à la sortie de la buse (Echantillon TRA_BU).

Figure 42 : Photographies des points de prélèvements d'eau IRSN, A- Amont du site minier de Traou Ru (Echantillon TRA_A), B- Aval du site minier de Traou Ru (Echantillon TRA_B) et C- Buse en aval des travaux miniers de Traou Ru (Echantillon TRA_BU) (IRSN©)

Une buse dont l'eau présente un marquage significatif en radium 226 ainsi qu'une zone humide, au droit de cette buse, dont les terres présentent également un marquage significatif en radium 226 ont été observées dans l'environnement du site de Traou Ru. L'IRSN précise en outre que les terres de la zone humide présentent également un marquage en arsenic. Compte tenu de l'accessibilité aisée pour le public à la buse et à la zone humide du fait de la proximité d'un chemin de randonnée, il conviendrait de prévenir l'accès à cette zone humide et l'usage de l'eau de la buse. En tout état de cause, l'IRSN considère qu'une connaissance plus précise du fonctionnement hydraulique des écoulements et du tracé de la buse apparaît comme un élément déterminant en vue de prendre d'éventuelles dispositions d'assainissement pérenne de la zone.

Les résultats des analyses physico-chimiques *in situ* et radiologiques sur la fraction totale de ces échantillons sont présentés au Tableau 16. Des analyses radiologiques sur la fraction dissoute et particulaire de l'eau en sortie de la buse ont également été réalisées (Tableau 17).

S'agissant des sols de la zone humide, les résultats montrent un fort déséquilibre entre l'²³⁸U et ²²⁶Ra en faveur du ²²⁶Ra. Les sols sont tous deux marqués radiologiquement par le radium 226. L'activité du radium diminue quand on s'éloigne de la buse. Ces données sont cohérentes avec le marquage en radium 226 de l'eau en sortie de buse.

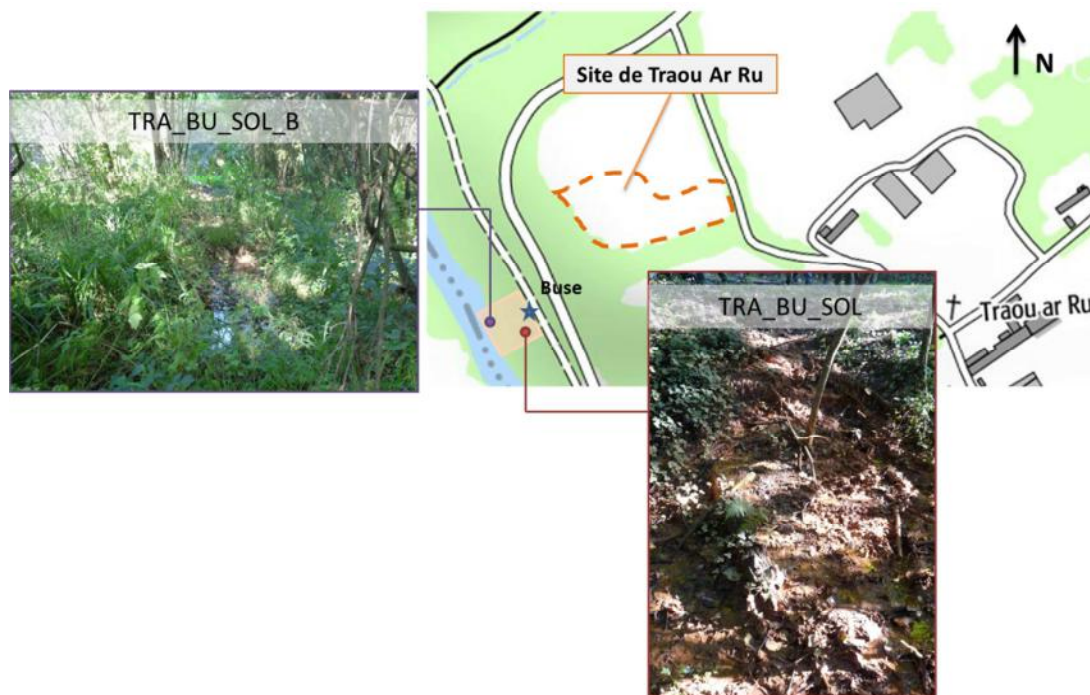
- un prélèvement au niveau de la zone humide en contrebas de la buse (Echantillon TRA_BU_SOL) ;
- un prélèvement au niveau de la zone humide en contrebas, éloigné de quelques mètres de la buse (Echantillon TRA_BU_SOL_B) ;
- un prélèvement au niveau d'un point d'eau stagnante (mare) potentiellement assimilable à la fontaine mentionnée par le cadastre en coin de parcelle 295 (Echantillon TRA_MARE_SED).

Figure 43 : Localisation des échantillons de sol prélevés au niveau de la zone humide par l'IRSN dans l'environnement proche du site de Traou Ru (sur fond Géoportail, ©IGN [3])

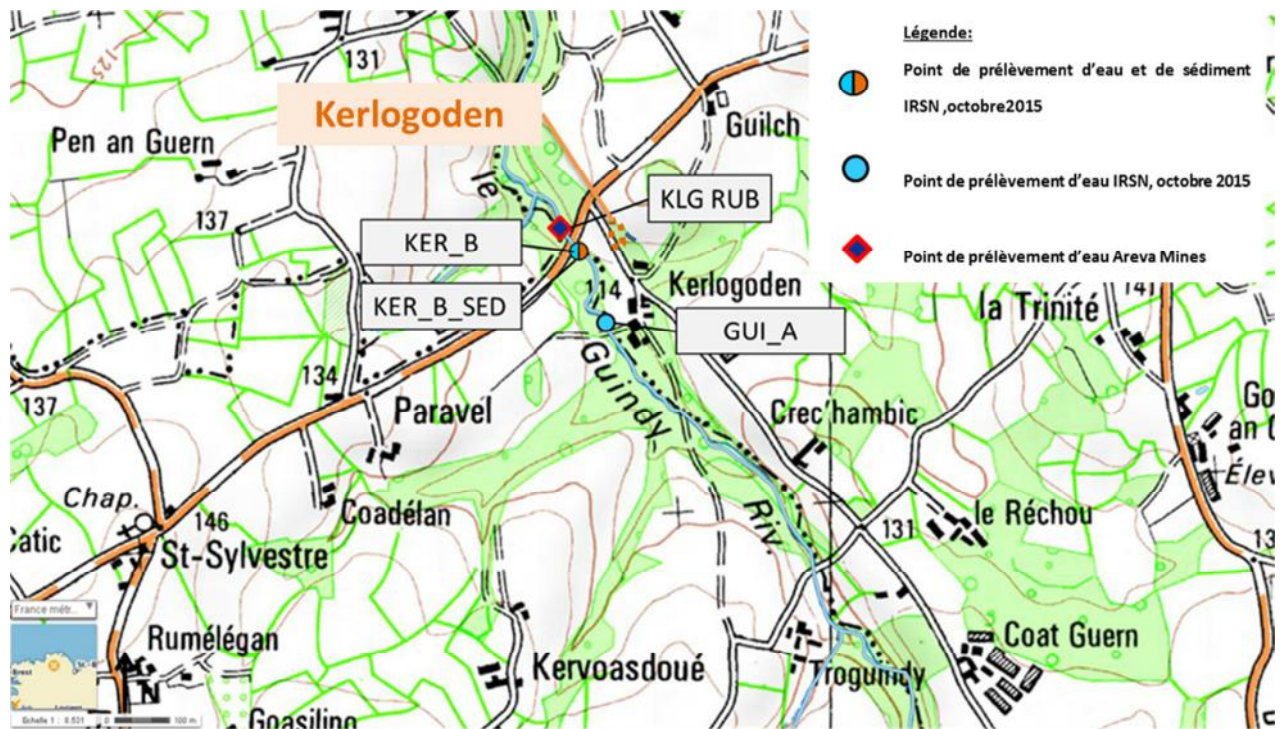
Nom du point	Commentaires	pH	Conductivité [$\mu\text{S}\cdot\text{cm}^{-1}$]	^{238}U dissous [$\mu\text{g}\cdot\text{L}^{-1}$]	^{226}Ra dissous [$\text{mBq}\cdot\text{L}^{-1}$]
KLG RUB	La rivière le Guindy, à 100 mètres en aval hydraulique du site	7,1	220	<1	20

Figure 51 : Localisation des points de prélèvements d'eau et de sédiments effectués par l'IRSN et Areva Mines sur site de Kerlogoden [2] (sur fond Géoportail, ©IGN [3])

L'eau en aval hydraulique du site (échantillon KLG RUB) présente pour l'année 2012 des teneurs en uranium 238 et des activités en radium 226 du même ordre de grandeur que celles généralement mesurées dans des eaux de surface hors influence minière et dans un contexte géologique similaire (Annexe 2).

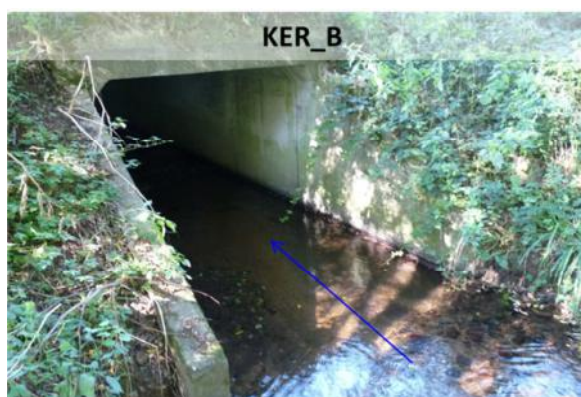
- en amont du site (Echantillon GUI_A dont les résultats figurent dans l'Annexe 2) ;
- en aval hydraulique du site (au niveau du prélèvement Areva Mines) (Echantillon KER_B).

Figure 52 : Photographie du point de prélèvement d'eau IRSN réalisé en aval des travaux miniers de Kerlogoden (Echantillon KER_B) (©IRSN)

Les résultats des analyses physico-chimiques *in situ* et radiologiques sur la fraction totale de cet échantillon sont présentés au Tableau 23.

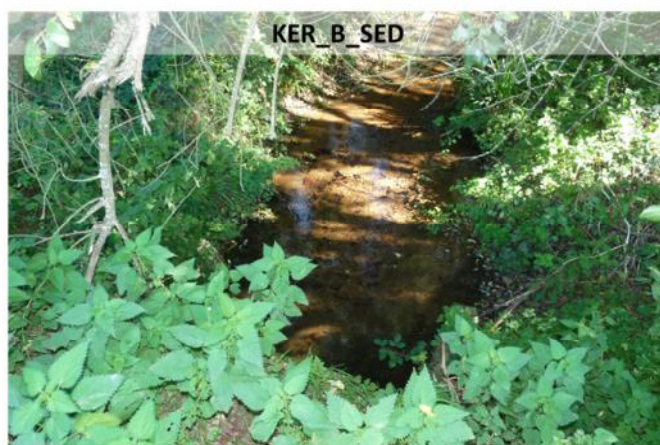
Un prélèvement de sédiments a été effectué par l'IRSN dans l'environnement du site au niveau de l'aval immédiat du site de Kerlogoden dans le Guindy (Echantillon KER_B_SED) (Figure 51, Figure 53).

Figure 53 : Photographie du point de prélèvement de sédiments IRSN en aval immédiat des anciens travaux miniers de Kerlogoden (Echantillon KER_B_SED) (©IRSN)

Les résultats de l'analyse de la composition radiologique des sédiments de cet échantillon sont présentés au Tableau 24.

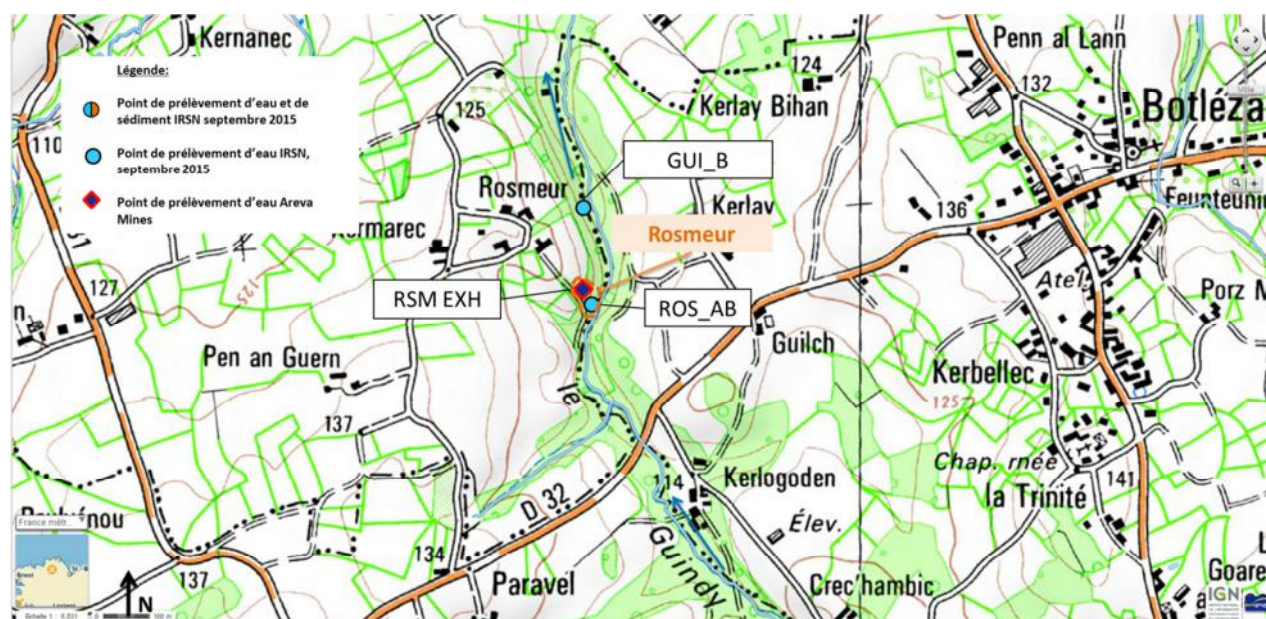
Nom du point	Commentaires	pH	Conductivité [μS.cm ⁻¹]	²³⁸ U dissous [μg.L ⁻¹]	²²⁶ Ra dissous [mBq.L ⁻¹]
RSM EXH	Eau en sortie de galerie de Rosmeur	7,1	266	3,1	270

Figure 59 : Localisation des points de prélèvements d'eau effectués par l'IRSN et Areva Mines [2] sur le site de Rosmeur (sur fond Géoportail, ©IGN [3])

L'eau en sortie de galerie (échantillon RSM EXH) présente, pour l'année 2012, des teneurs en uranium 238 et des activités en radium 226, supérieures à celles généralement observées dans des eaux de surface hors influence minière et dans un contexte géologique similaire (Annexe 2), d'un facteur 3 pour l'uranium 238 et d'un facteur supérieur à 10 pour le radium 226.

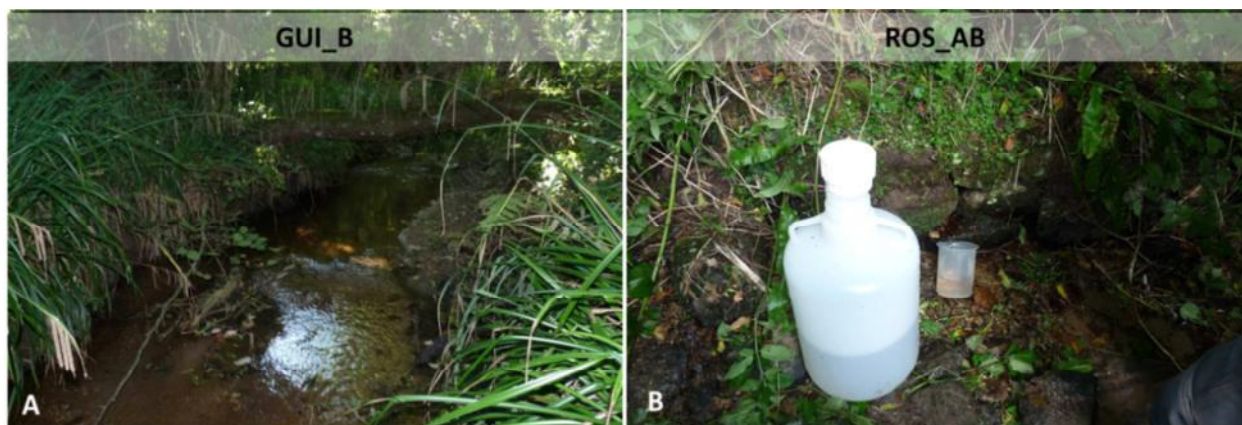
- un prélèvement en aval du site dans la rivière Le Guindy (Echantillon GUI_B) ;
- un prélèvement dans l'eau provenant de la galerie et s'écoulant dans Le Guindy (Echantillon ROS_AB).

Figure 60 : Photographies des points de prélèvement d'eau IRSN, A- Aval total du site de Rosmeur (Echantillon GUI_B), B- Eau s'écoulant de la galerie du site de Rosmeur (Echantillon ROS_AB) (©IRSN)

Les résultats des analyses physico-chimiques *in situ* et radiologiques sur la fraction totale de ces échantillons sont présentés au Tableau 27. Par ailleurs des analyses radiologiques sur la fraction dissoute et particulaire de l'eau s'écoulant de la galerie ont aussi été réalisés.

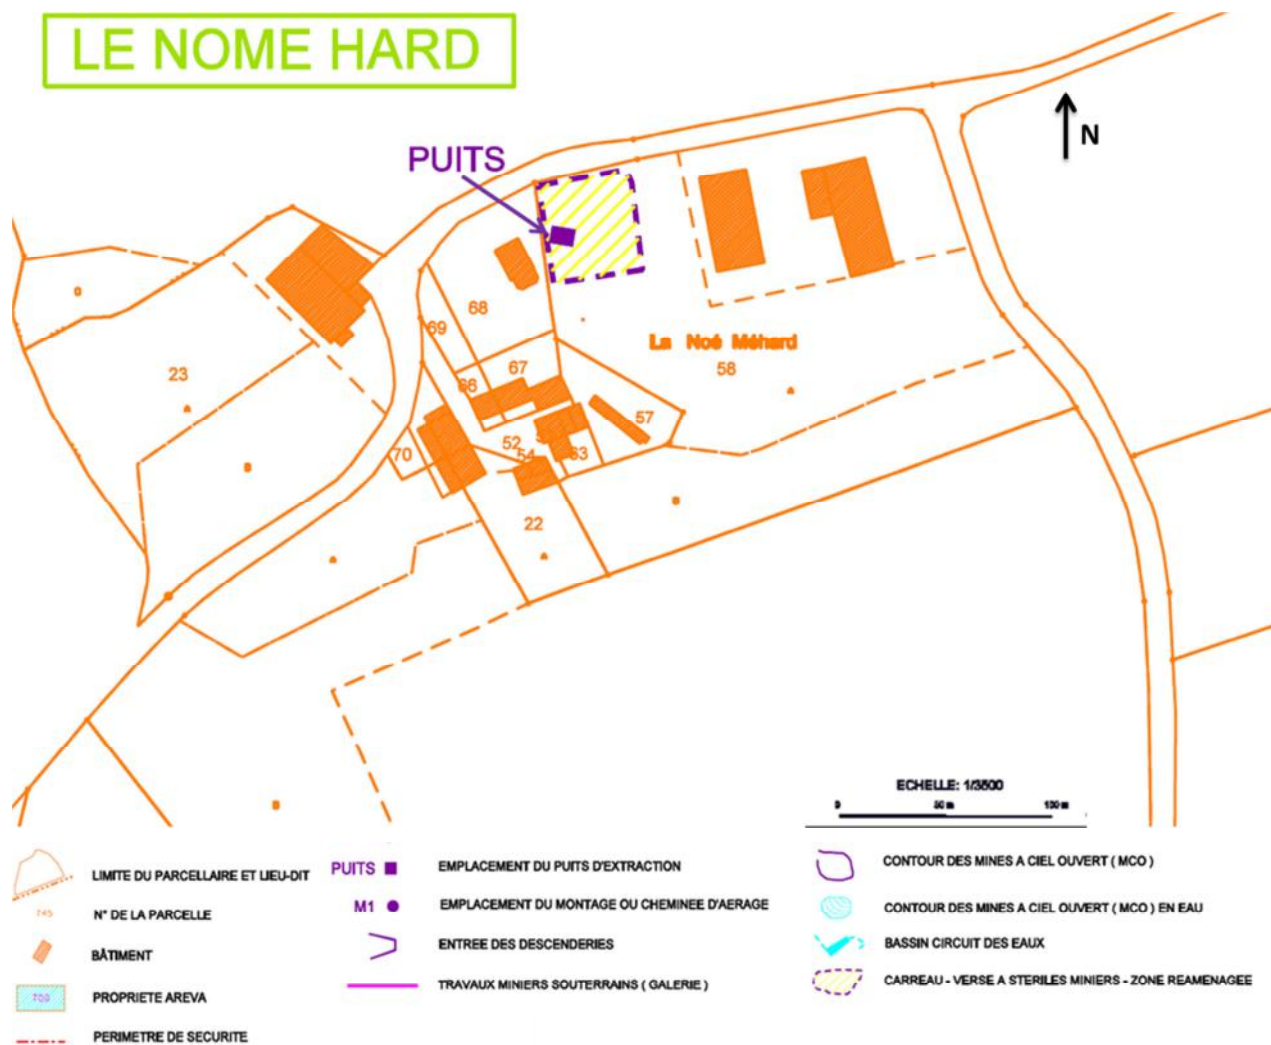
Type de travaux	<u>Travaux de reconnaissances par petits chantiers (TRPC)</u> : les travaux miniers ont consisté au creusement de 5 tranchées dont une de 5,5 m de profondeur et au fonçage d'un puits de reconnaissance
Période d'exploitation	1957
Production d'uranium [T]	Information non disponible
Lieu de traitement du minerai	Usine de l'Ecarpière (Loire-Atlantique et Maine et Loire)
Réaménagements réalisés	Le puits a été remblayé
Fin des réaménagements	Information non disponible
Servitudes	Information non disponible
Autres	Une maison d'habitation se situe à proximité de l'ancien puits du site minier

Figure 62 : Situation des travaux miniers du site de Nome Hard sur plan cadastral (source Areva Mines [2])

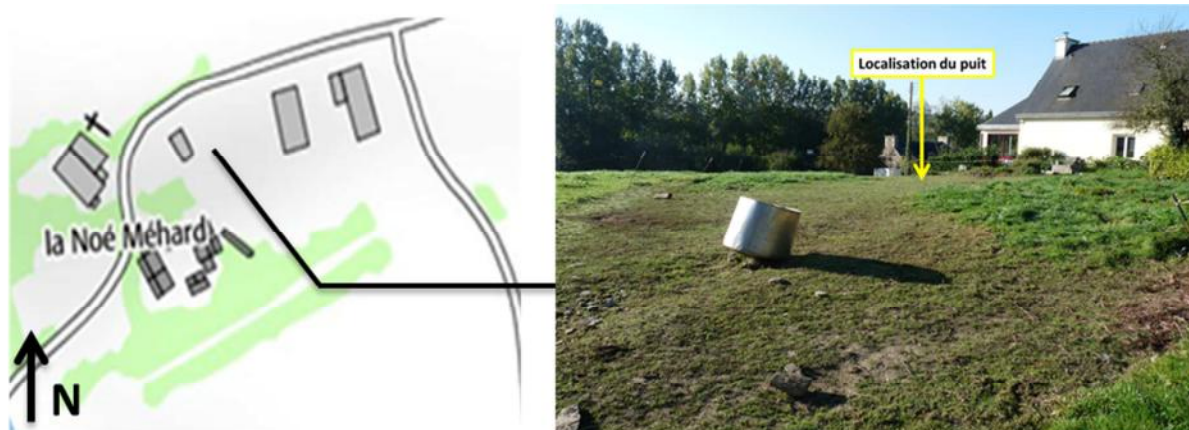
Le terrain se situe sur une parcelle privée clôturée (Figure 64). Il jouxte une maison d'habitation et sert de pâturage pour des poneys.

La visite de terrain a confirmé l'absence d'écoulement d'eau au niveau des anciens travaux miniers.

Figure 64 : Photographies du site de Nome Hard (localisation des clichés sur plan cadastral [2], photographies ©IRSN)

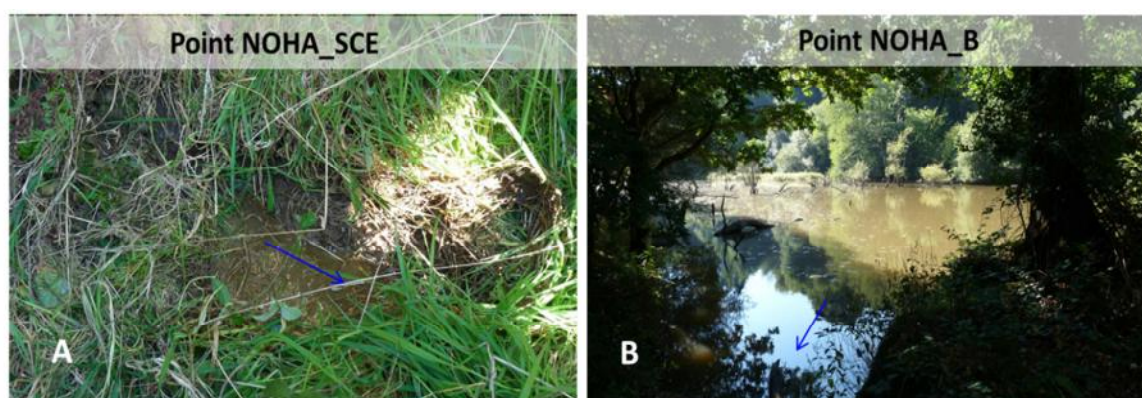
- un prélèvement en amont site dans le ruisseau de l'Étang Prioux (Echantillon NOHA_A dont les résultats figurent en Annexe 2) ;
- un prélèvement au niveau de la source en aval hydraulique du site (Echantillon NOHA_SCE) ;
- un prélèvement dans un plan d'eau en aval du site (Echantillon NOHA_B).

Figure 67 : Photographies des points de prélèvements d'eau IRSN, A- Source en aval hydraulique des anciens travaux miniers de Nome Hard (Echantillon NOHA_SCE), et B- Aval des anciens travaux miniers de Nome Hard (Echantillon NOHA_B) (©IRSN)

Les résultats des analyses physico-chimiques *in situ* et radiologiques sur la fraction totale des échantillons sont présentés au Tableau 31.

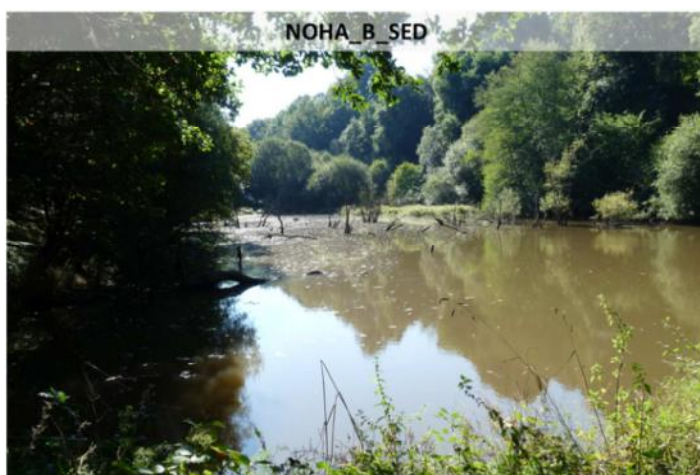
Un prélèvement de sédiments a été effectué dans l'environnement du site par l'IRSN au niveau d'un plan d'eau en aval du site de Nome Hard (Echantillon NOHA_B_SED) (Figure 66, Figure 68) :

Figure 68 : Photographie du point de prélèvement de sédiments IRSN au niveau du plan d'eau en aval des anciens travaux miniers de Nome Hard (échantillon NOHA_B_SED) (©IRSN)

Les résultats de l'analyse de la composition radiologique des sédiments sont présentés au Tableau 32.
