**Accident nucléaire de Fukushima Dai-ichi**  
**Réacteur 4**  
**Evacuation du combustible présent dans la piscine**  
**d'entreposage**

*Ce document est basé sur les informations rendues publiques sur la situation de la centrale de Fukushima Dai-ichi.*

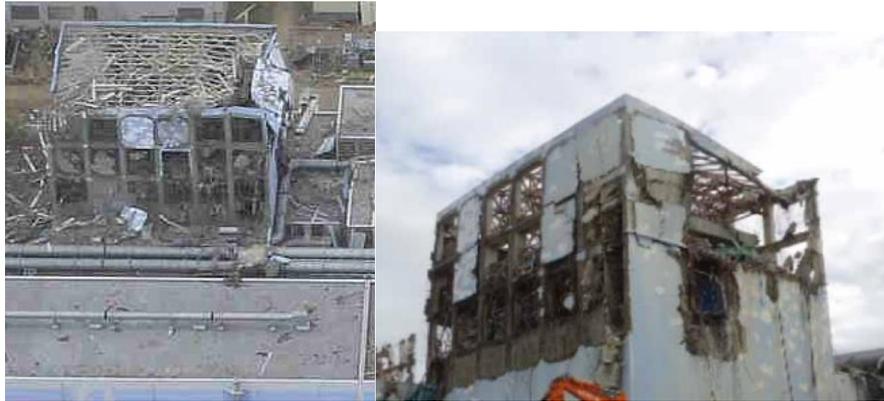
Source TEPCO - Vues avant le début des travaux depuis l'est (mars 2011 - à gauche) et depuis le sud-ouest (septembre 2011 - à droite)

- l'enlèvement des structures endommagées et des débris accumulés au 5<sup>ème</sup> niveau du bâtiment du réacteur 4. Ces actions ont été terminées en décembre 2012.

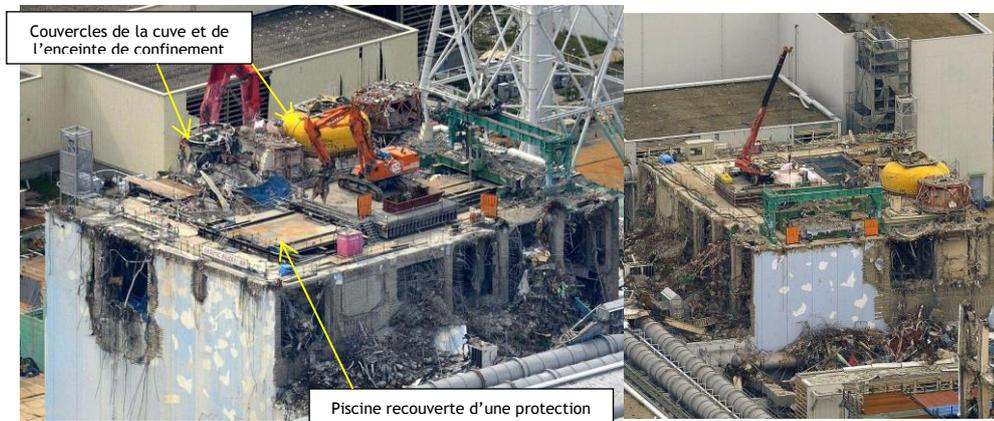
Source TEPCO - Vues après retrait des principales structures supérieures endommagées depuis le sud-est (à gauche) et depuis le nord-est (à droite) - Été 2012

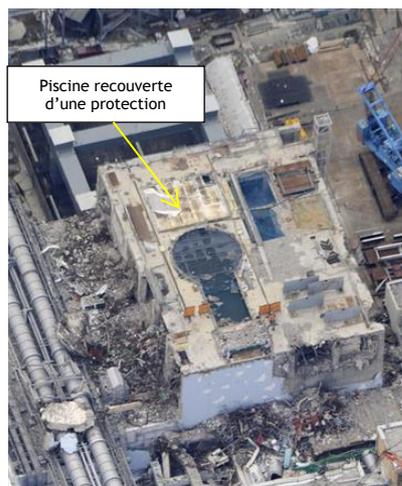
Source TEPCO - Vue depuis le nord-est après retrait de l'ensemble des structures supérieures endommagées et des gros débris (début 2013)

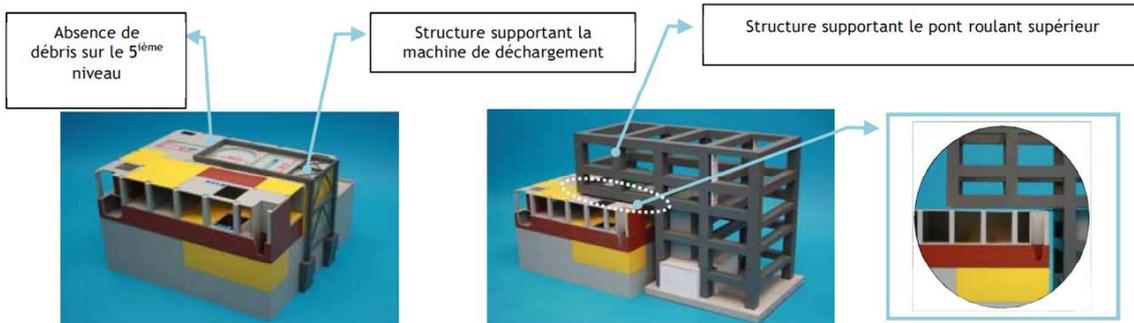
Source TEPCO - Croquis présentant les structures et leur fonction en regard des charges de manutention

- d'abriter les opérations de retrait du combustible de la piscine. Il est notamment équipé de systèmes de ventilation afin de filtrer l'air qu'il contient avant de le rejeter à l'atmosphère,
- de supporter les charges induites par les opérations de manutention. En effet, le bâtiment du réacteur ayant subi des dégâts suite à l'explosion, TEPCO a conçu de nouvelles structures permettant de limiter les sollicitations du bâtiment accidenté lors des opérations de manutention.

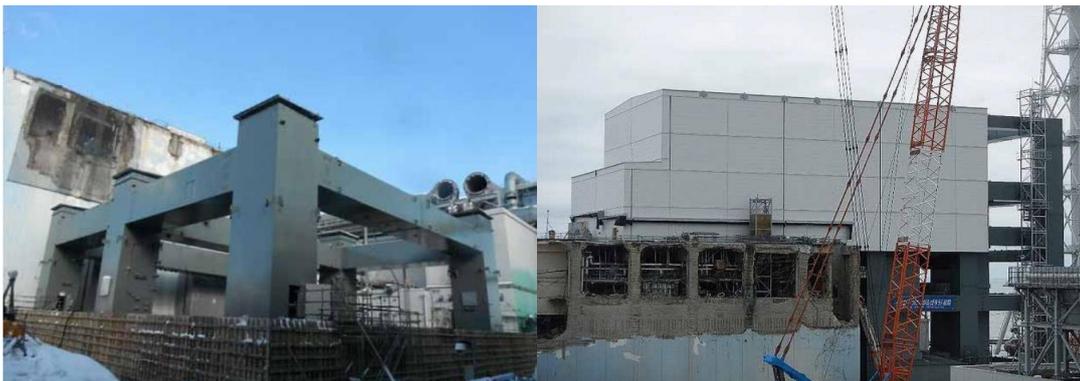
Source TEPCO - Construction du bâtiment complémentaire du réacteur 4 en janvier 2013 (début des travaux) et en juillet 2013 (fin des travaux)

Le bâtiment complémentaire a été construit de janvier à juillet 2013.

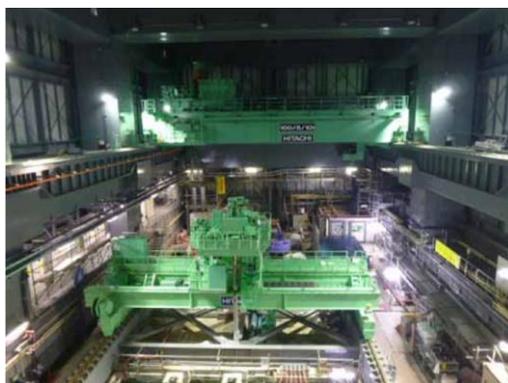
Source TEPCO - Moyens de manutention en vue du retrait du combustible de la piscine 4

TEPCO a ensuite installé 2 ponts roulants destinés à effectuer les différentes manutentions (leur fonction est présentée au chapitre III), l'un en juillet 2013 et le second en septembre 2013 ;

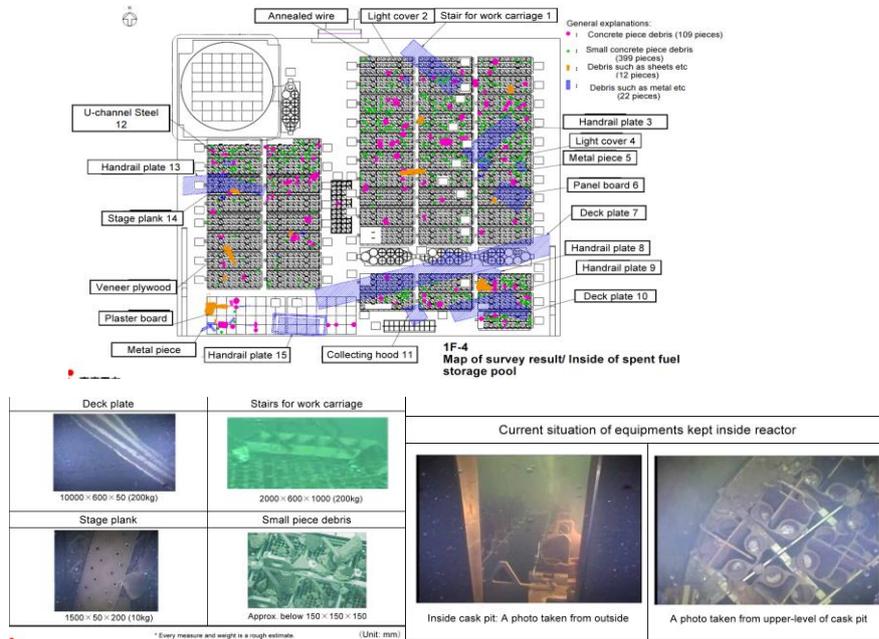
En août 2013, TEPCO présentait une cartographie et des photos de ces débris (cf. ci-dessous).

Ces débris ont été retirés entre fin août 2013 et novembre 2013.

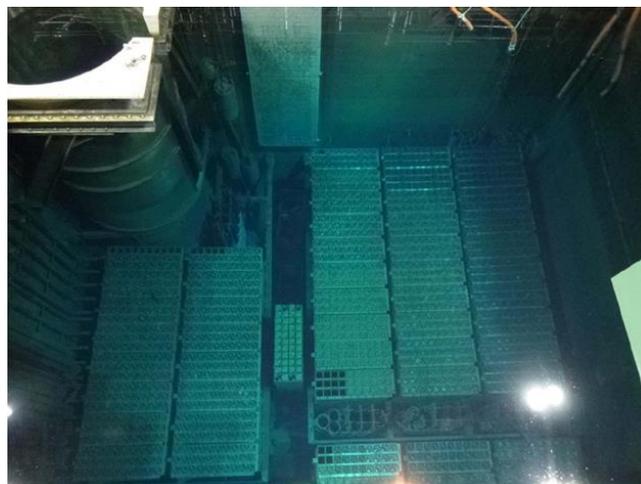
Source TEPCO - Piscine du réacteur 4 après retrait des débris

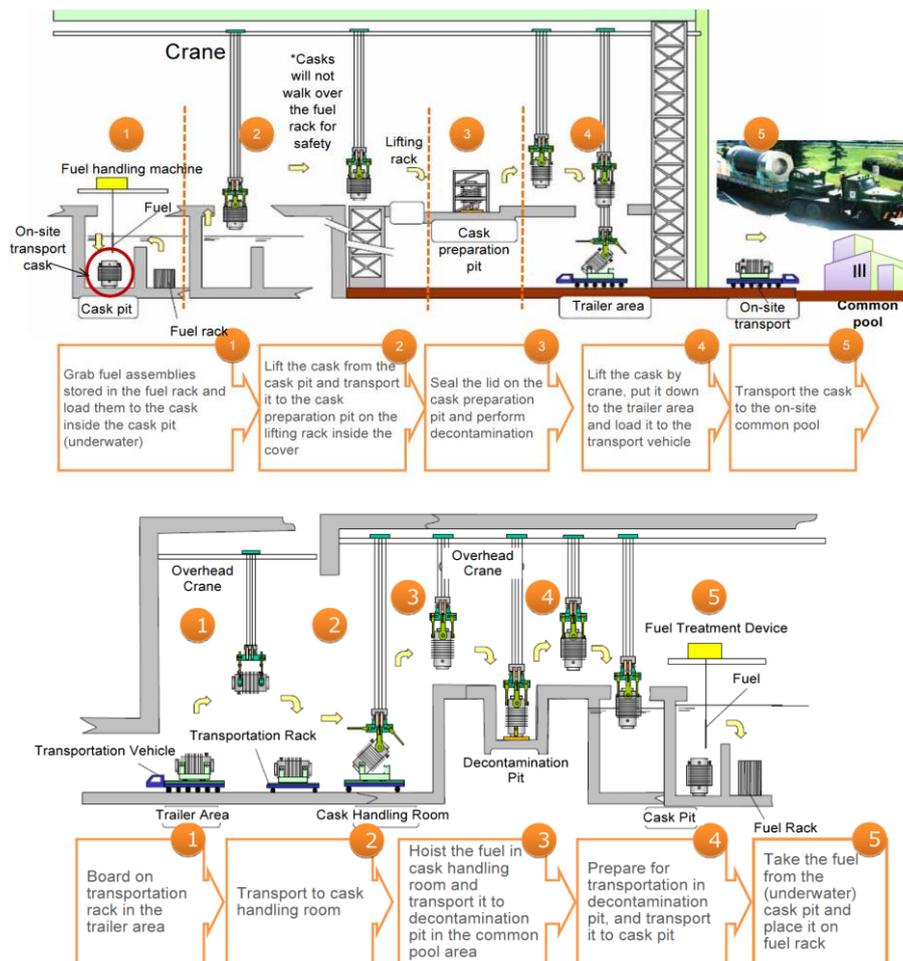
Source TEPCO - Présentation simplifiée de l'évacuation du combustible de la piscine du réacteur 4 vers la piscine commune

Un pont de déchargement situé sur la piscine extrait un à un les assemblages de combustible de leur râtelier de stockage. Il les transporte jusqu'à un conteneur installé dans un emplacement spécifique de la piscine dans lequel ils sont déposés. Ce conteneur peut contenir 22 assemblages. Lorsqu'il est rempli, il reçoit son couvercle. L'ensemble de ces opérations sont réalisées sous eau.

Le conteneur est alors extrait de la piscine par le pont lourd situé en partie haute du bâtiment. Il est déposé provisoirement pour ôter la contamination de ses parois extérieures et fermer son couvercle de manière étanche. Il est ensuite descendu sur un camion qui le conduit à la piscine d'entreposage commune du site. Le conteneur ne survole à aucun moment les assemblages de combustible restants.

Les opérations inverses de celles présentées ci-dessus sont alors réalisées au niveau de la piscine commune.
